1. Obiekt

OKÓŁ

2. Czas powstania

II poł. XVIII w.

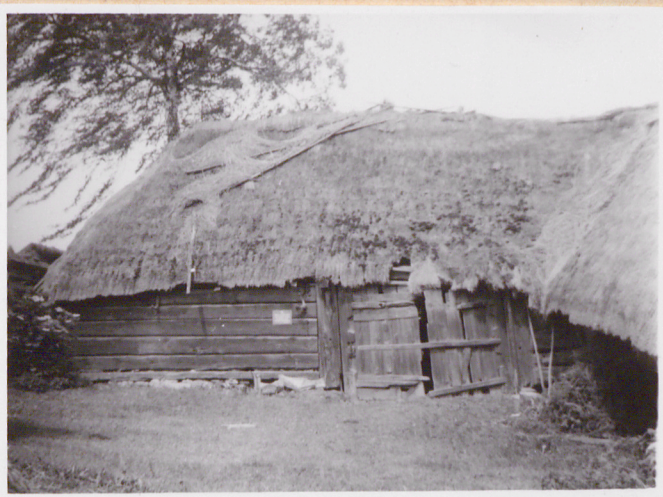
2. Ściana wsch. stodoły.

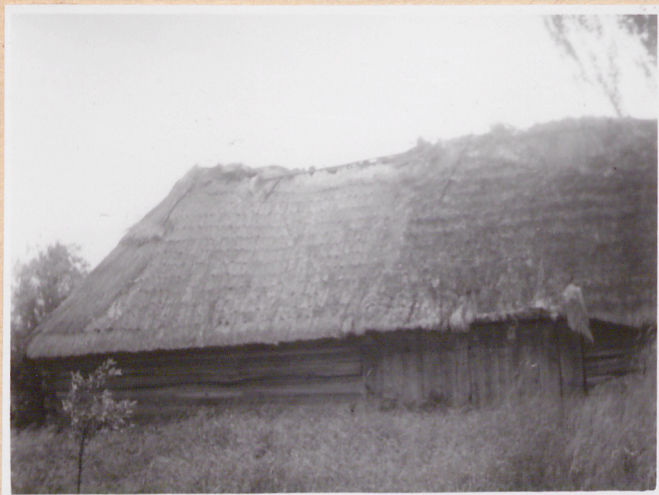
3. Ściana zach.¹⁾

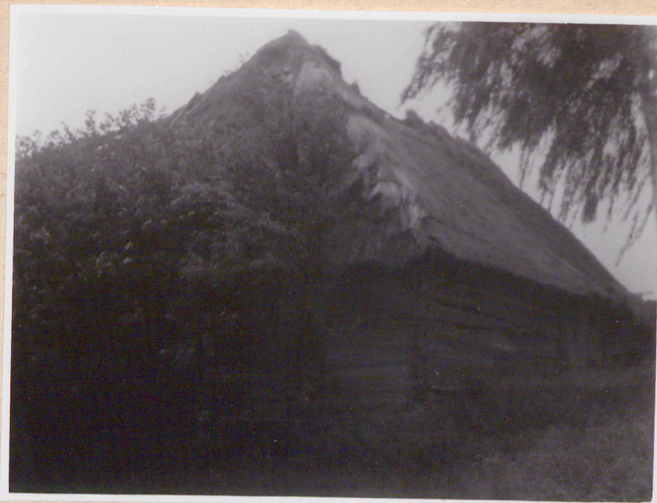
4. Widok od strony pñ.-zach.²⁾

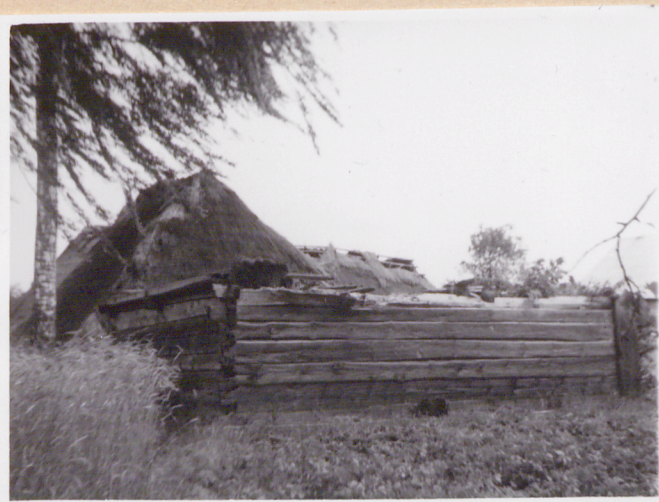
5. Widok od strony pñd.-zach.³⁾
na zniszczoną stodołę.³⁾

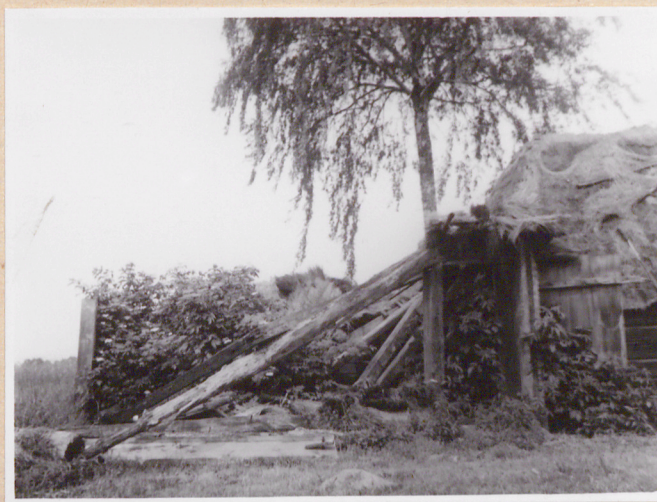
6. Widok od strony wsch.²⁾ na
zniszczoną stodołę.³⁾ Widoczne
słupy ościeżnicowe spichler-
za wewnętrznego.³⁾

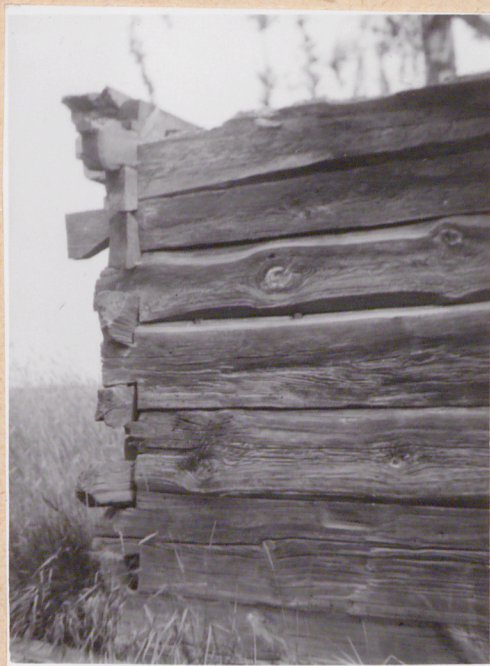
7. Narożnik pld.-zach. zniszczonej stodoły. Połączenie bali w węgle.

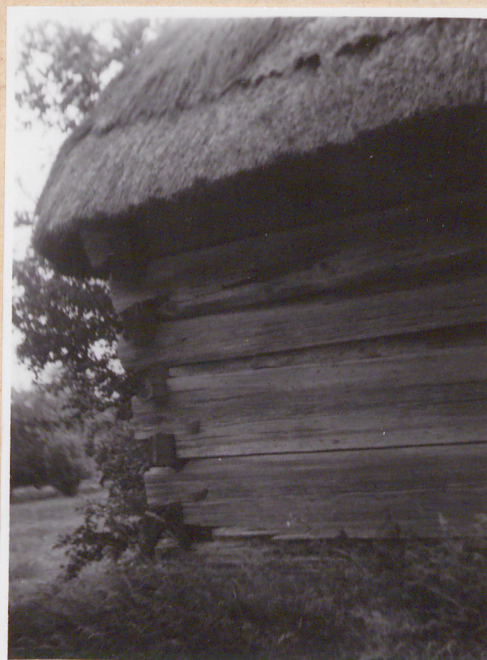
8. Narożnik płn.-zach. stodoły użytkowanej.

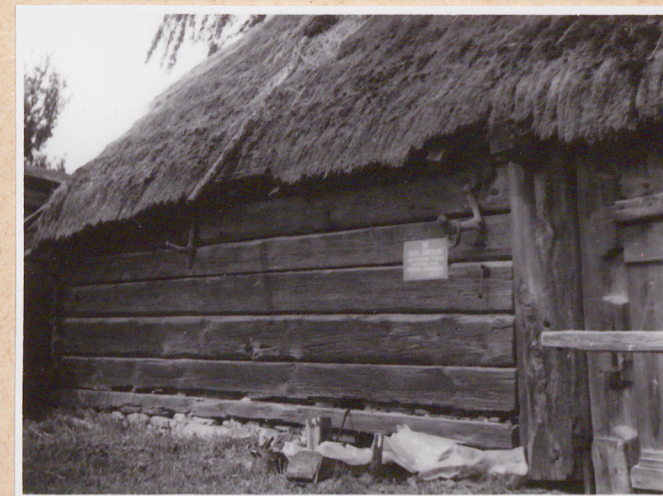
9. Fragment ściany wsch. stodoły użytkowanej.

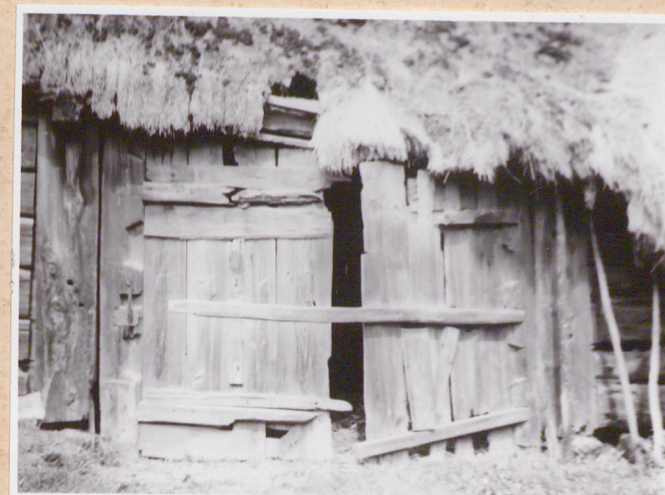
10. Wrota wjazdowe do stodoły użytkowanej.

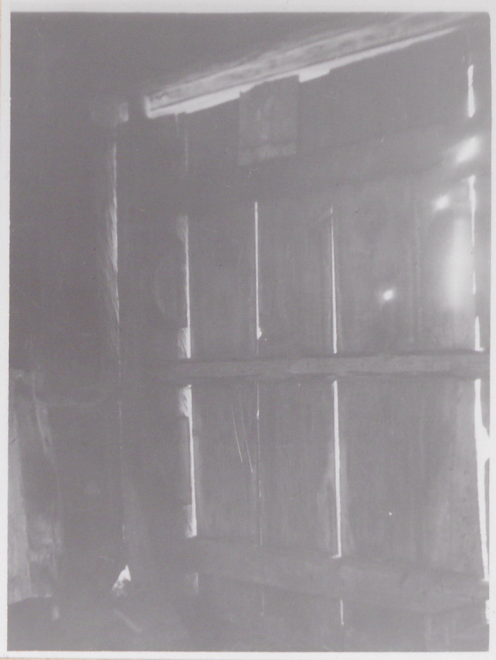
11.¹ Wrota wyjazdowe.

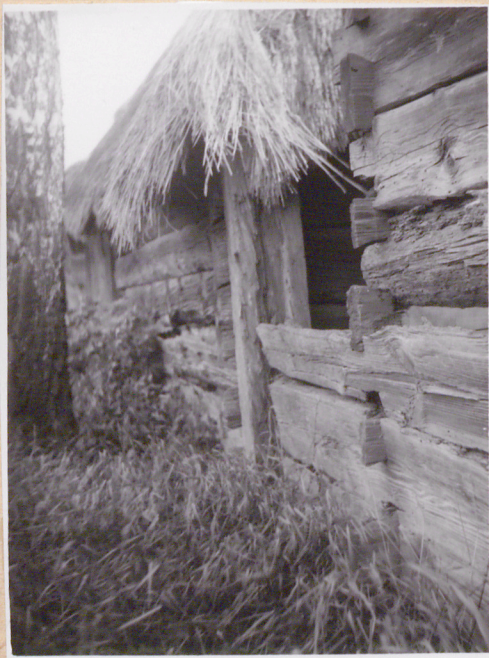
14. Połączenie bali stodoły zniszczonej ze słupem przylegającym do ściany frontowej stodoły użytkowanej obecnie.

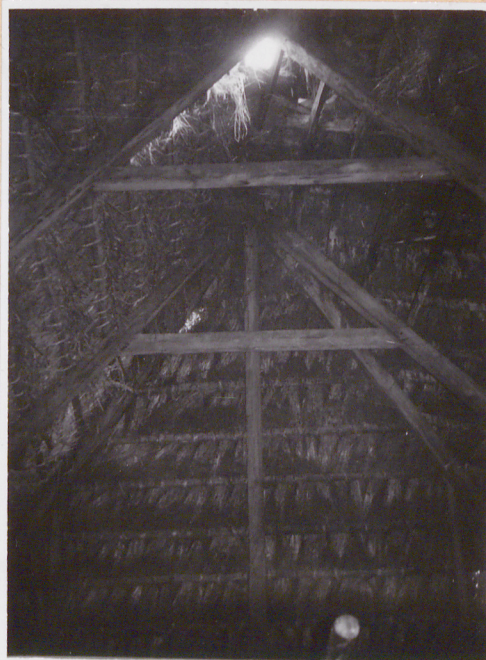
12.¹ Konstrukcja dachu stodoły.

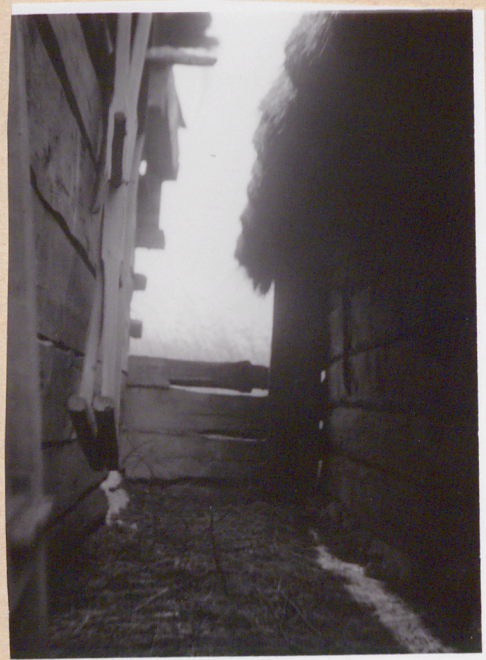
15.¹ Opis zdjęcie nr 14.
Widok od strony wewnętrznej.

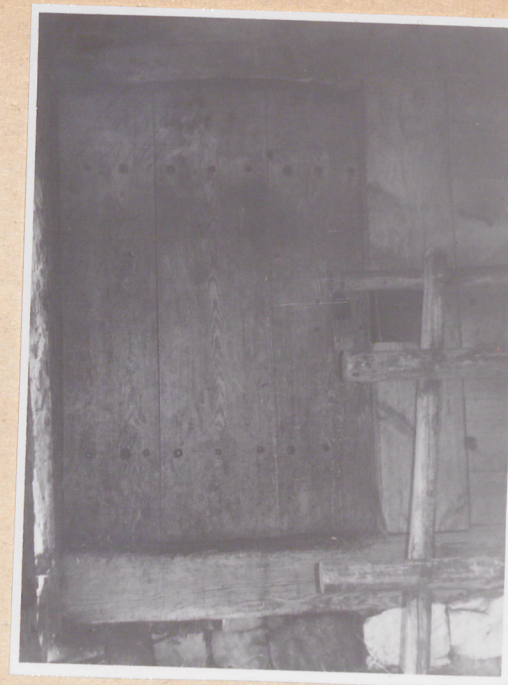
13.¹ Drzwi wejściowe do spichlerza.

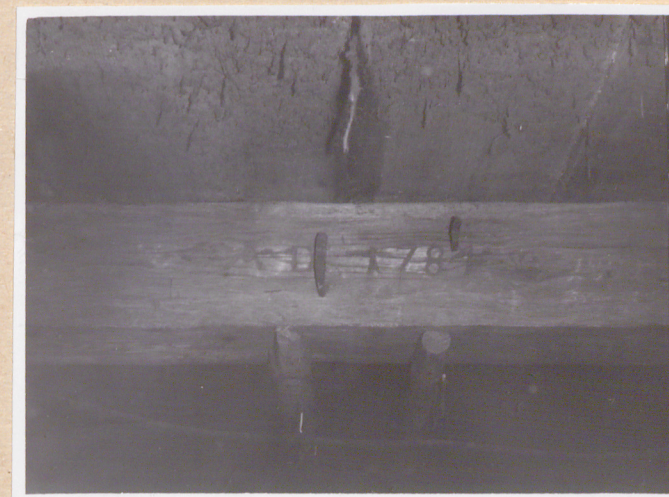
16.¹ Belka stropowa w spichlerzu z datą AD 1784.

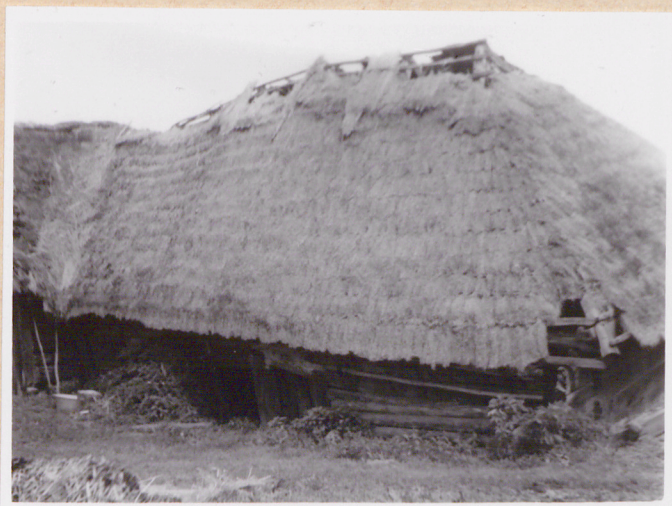
17. Widok na ścianę południową obory.

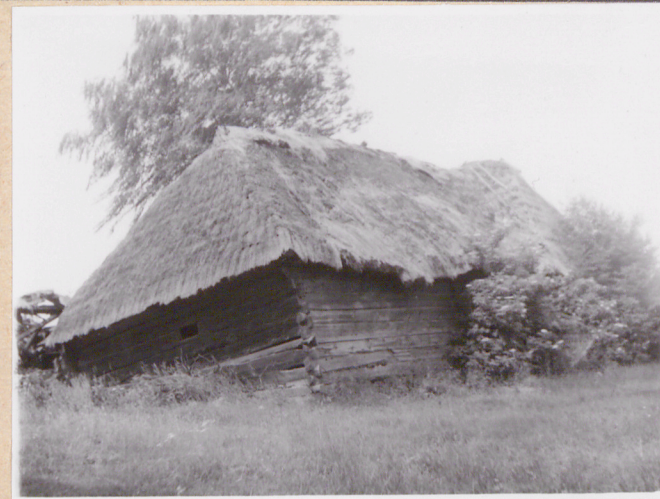
18. Widok na oborę od strony płn.-wsch.

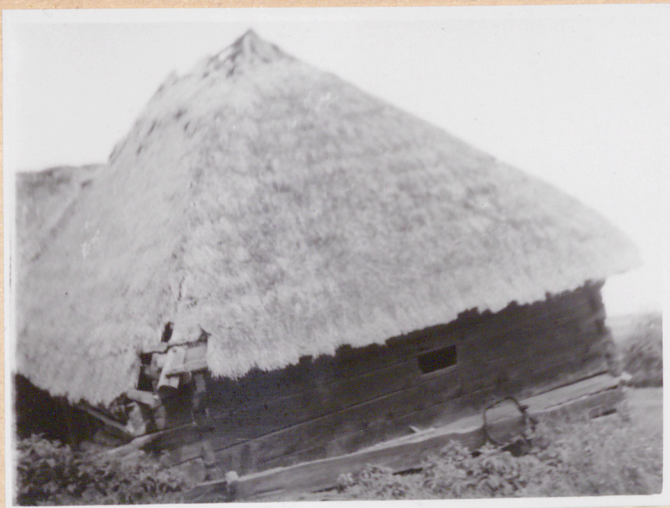
19. Ściana wsch.

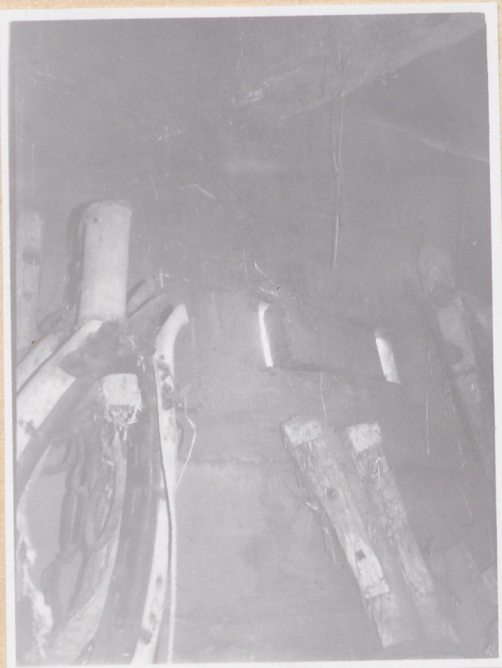
21. Świetlik w stajni.

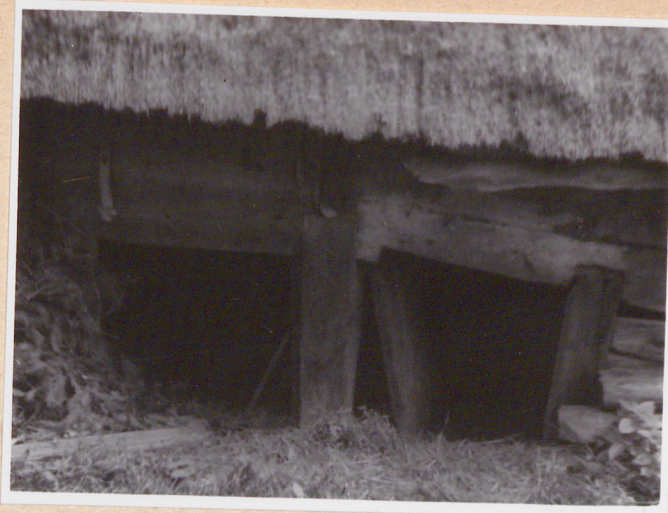
20. Otwory wejściowe: na lewo do obory, na prawo do stajni.

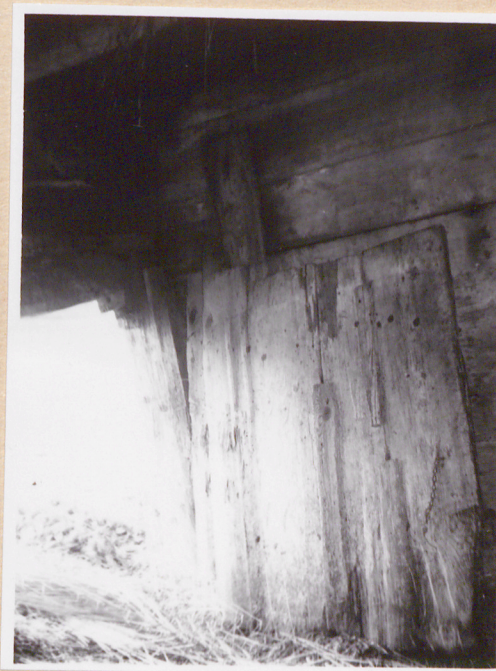
22. Drzwi wejściowe do stajni.
