# KARTA EWIDENCYJNA OBIEKTU NIERUCHOMEGO NIEWPISANEGO DO REJESTRU ZABYTKÓW

Dom mieszkalny, willa

Marki

ul. Parkowa 2

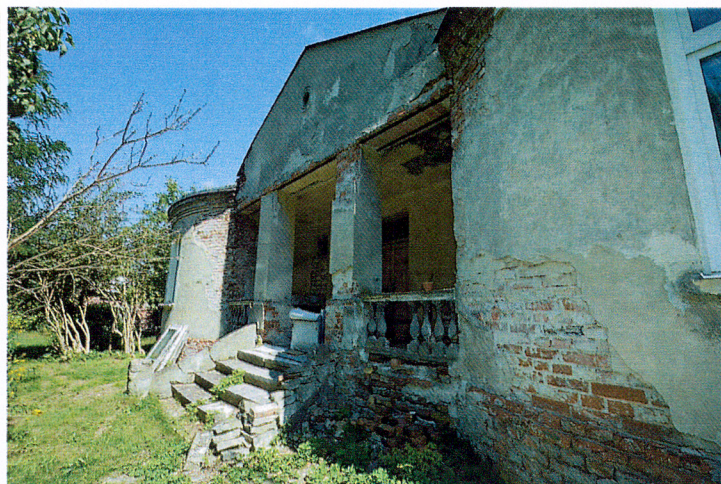
2. Widok elewacji frontowej.

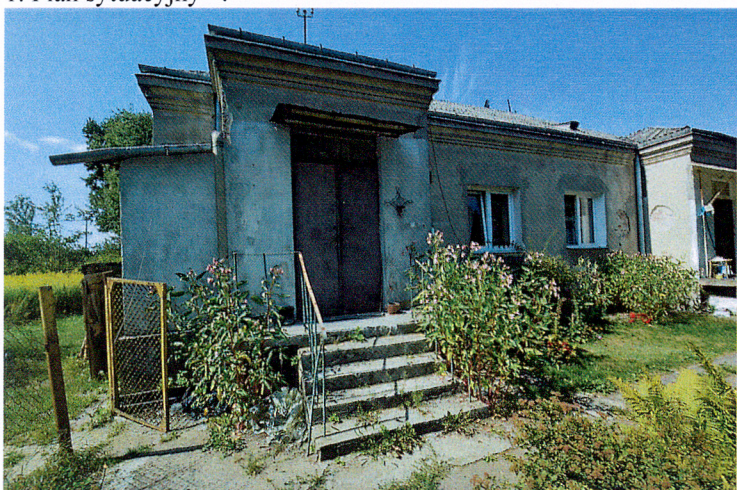
3. Widok elewacji tylnej .

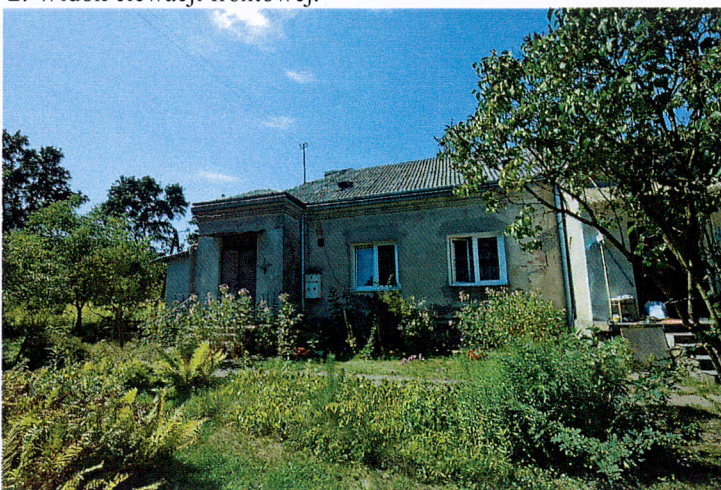
4. Widok elewacji tylnej i ogrodu.
