KARTA EWIDENCYJNA ZABYTKÓW
ARCHITEKTURY I BUDOWNICTWA

Nr 1282

1. obiekt **SPICHLERZ w zespole gospodarczym Wilanowa**

ob. budynek gospodarczo-mieszkalny SGGW

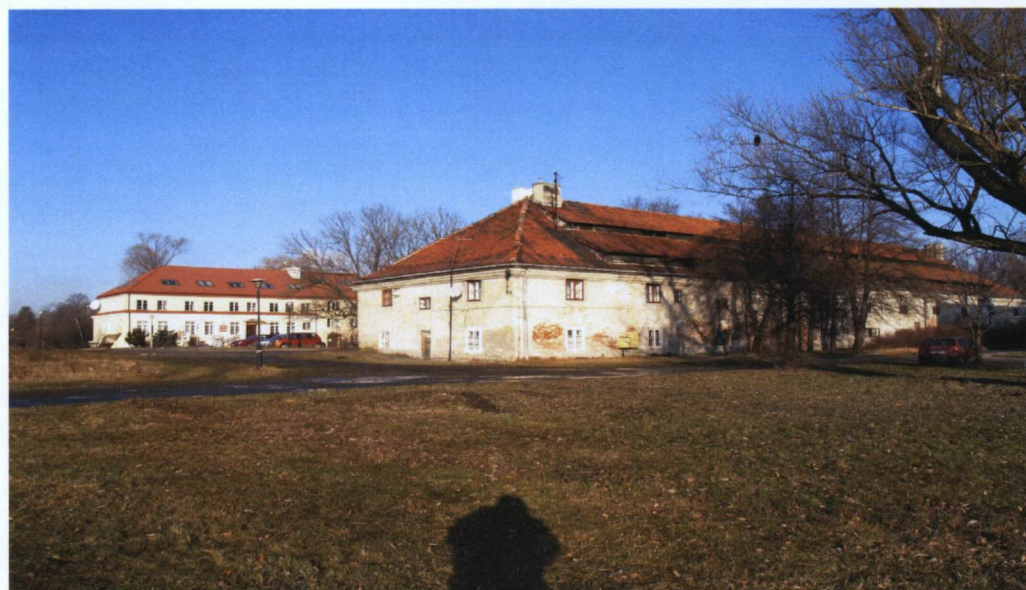
1. Widok spichlerza od południa,

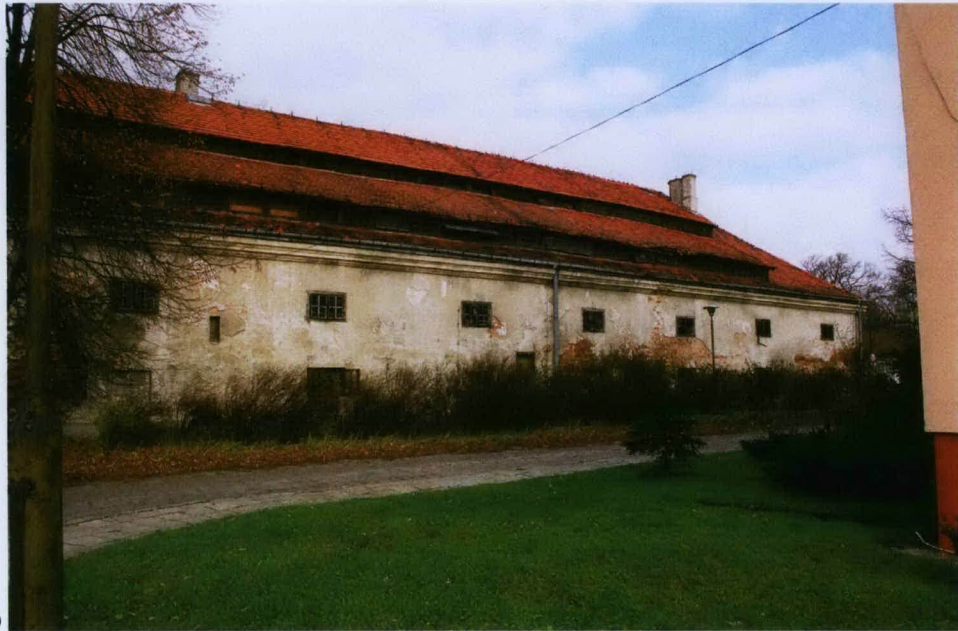
9

7. Drzwi do spichlerza w elewacji płn., po 1945 r. 8. Widok spichlerza od pld. 9. 10. Elewacja południowa.
11. Uszkodzenia muru w elewacji pld. 12. profil gzymsu wieńczącego, od pld.

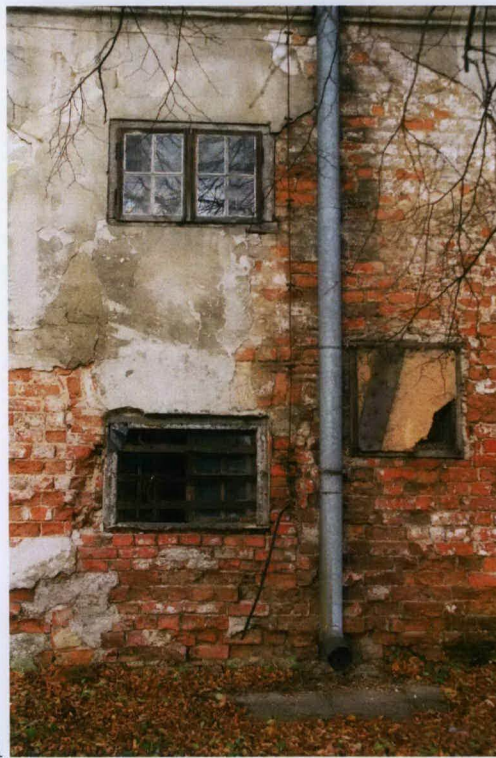
11

W murach piwnic wilgoć. Także mury przyziemia oraz posadzka w spichlerzu bardzo zawilgocone. Wynika to w dużym stopniu z podniesienia gruntu na zewnątrz i tym samym przenikaniu wilgoci z wód opadowych na wyższym poziomie. W przyziemiu w elewacjach wysokie zawilgocenie muru, zmurszałe, z ubytkami w strukturze muru – od strony pld. te ubytki przy gruncie dość znaczne.

Budynek jest obecnie jednym z sześciu budynków spichlerzowych zachowanych w granicach obecnej Warszawy, oprócz spichlerza przy klasztorze SS. Szarytek przy ul. Tamka oraz lamusa przy klasztorze SS. Wizytek jednym z trzech XVIII-wiecznych spichlerzy w mieście, ale tylko jednym z tych trzech o czytelnej pierwotnej formie. Jest największym spichlerzem w Warszawie i jednym z największych na Mazowszu oraz rzadkim przykładem XVIII-wiecznego spichlerza w tym regionie. Zachował prawie 95% oryginalnej substancji zabytkowej, od struktury murów sklepień, stropów i wieżby, po unikatową stolarkę okienną. W skali Warszawy jest obiektem unikatowym i bardzo wartościowym. Z tego względu, spichlerz powinien być poddany przez właściciela jak najszybszej konserwacji.

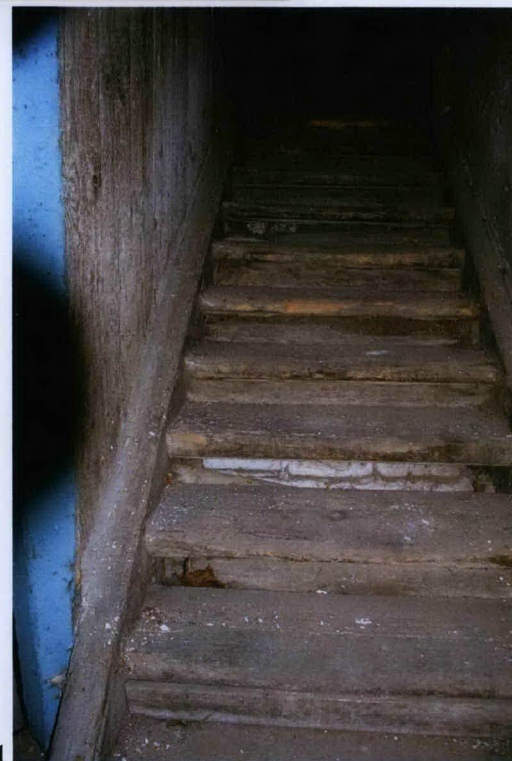
Schody oryginalne w spichlerzu zniszczone głównie mechanicznie, ale na parterze także zawilgocone i z rzadkimi śladami destrukcji owadów (spuszczel ?).

17. Wtórna piwnica pod częścią zach.
18. 19. 20. 21. pomieszczenie spichlerza na parterze, detale konstrukcji nośnej i schody na piętro.
22. 23. Pomieszczenie spichlerza na piętrze i detale konstrukcji nośnej.

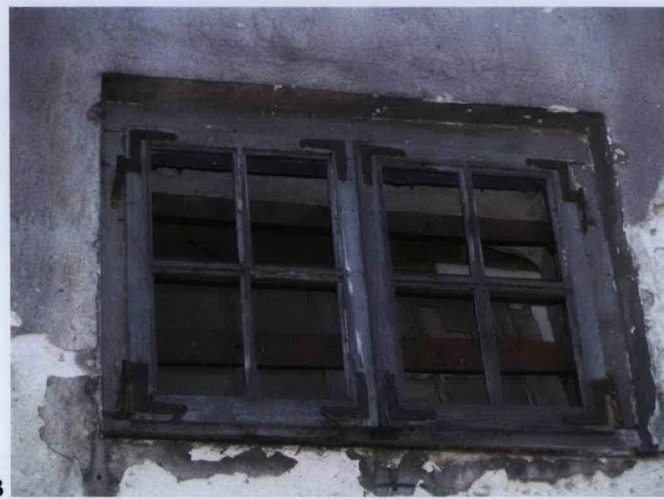
38

Stolarka okienna w spichlerzu ewidentnie zaniedbana przez właściciela, w złym stanie. Skrzydła okien niepozamykane, zawiasy często wyrwane, zdekompletowane liczne okna – brak skrzydeł, brak w większości przeszklenia. Jest to wartościowa, oryginalna XVIII i XIX-wieczna, unikatowa w skali Warszawy.

40. – 44. Okna na piętrze w elewacji S. Widoczne oryginalne ościeżnice, ramiaki, wymienione częściowo zawiasy oraz oryginalne wewnętrzne kraty rozkuwane, harpunowe, XVIII w.
