KOŚCIÓŁ EWANGELICKI, OB. RZYM.-KAT., FILIALNY
P.W. ŚW. JACKA

1719 r.

WIERZBICA GÓRNA

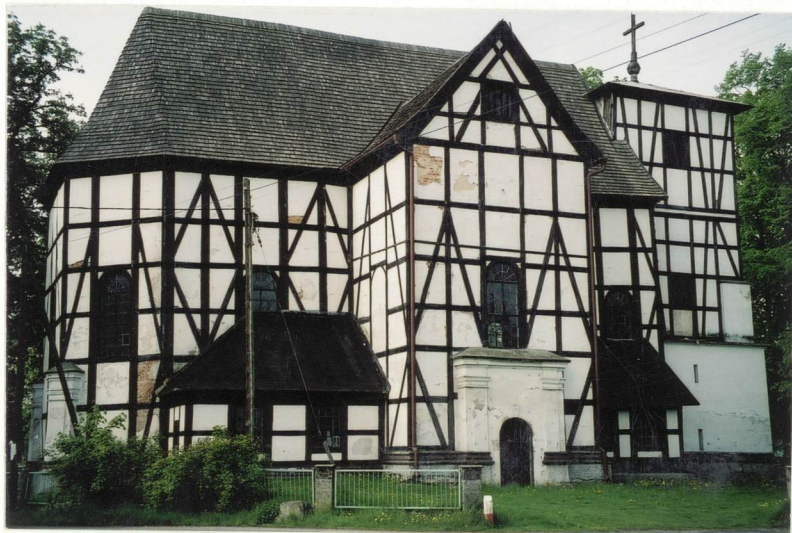
1. Kościół p.w. św. Jacka, widok od strony północnej.

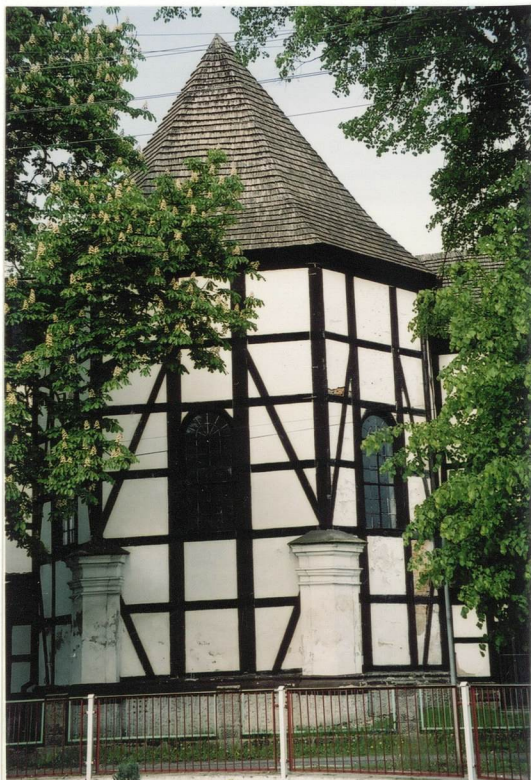
1. Elewacja północna.
2. Prezbiterium. Elewacja wschodnia.
3. Prezbiterium. Narożna przypora.
4. Zakrystia.
5. Elewacja południowa, widok od zachodu.
6. Elewacja południowa, transept.
7. Wieża w zachodniej części kościoła.
8. Przyziemie zachodniej elewacji wieży.
9. Nawa główna, widok w kierunku prezbiterium.
U góry – widoczny strop empory organowej.
10. Sklepienie w prezbiterium.
11. Nawa główna, ściana południowa.

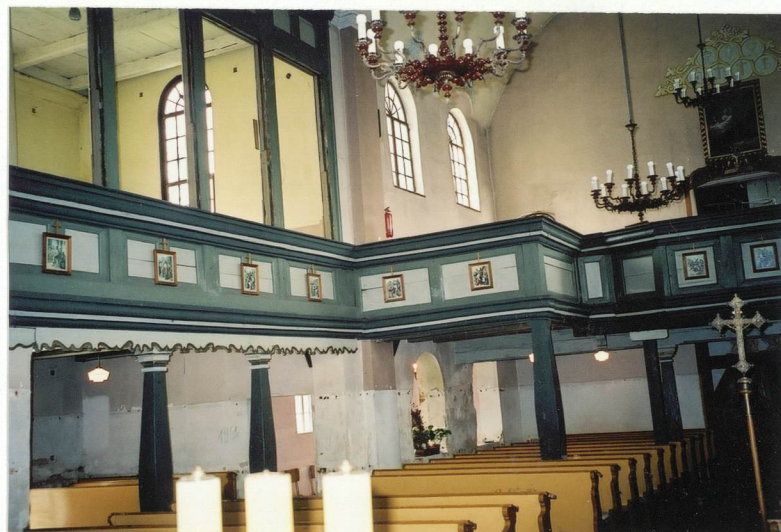
12. Nawa główna, ściana południowa,
po prawej fragment empory organowej.
13. Nawa główna, ściana północna z emporą
boczną w transepcie.
14. Empora organowa.
15. Arkadowe otwory między nawą główną
a kaplicą południową.
16. Sklepienie nad skrzyżowaniem nawy i
transeptu.
17. Podpora w emporze bocznej, południowej.
18. Inskrypcja fundacyjna na ścianie tylnej
ołtarza głównego.
19. Wieża, strop w przyziemiu.
20. Wnęka okienna II kondygnacji wieży.
21. Schody między I a II kondygnacją wieży.
22. Drewniana konstrukcja III kondygnacji wieży.
23. Wieżba dachowa nad nawą główną.
24. Elewacja południowa.
25. Część wschodnia elewacji południowej.
26. Wieża. Elewacja południowa.
