P A Ł A C

2. Czas powstania
ok. 1910 r.

W I L K Ó W

Wilków 113

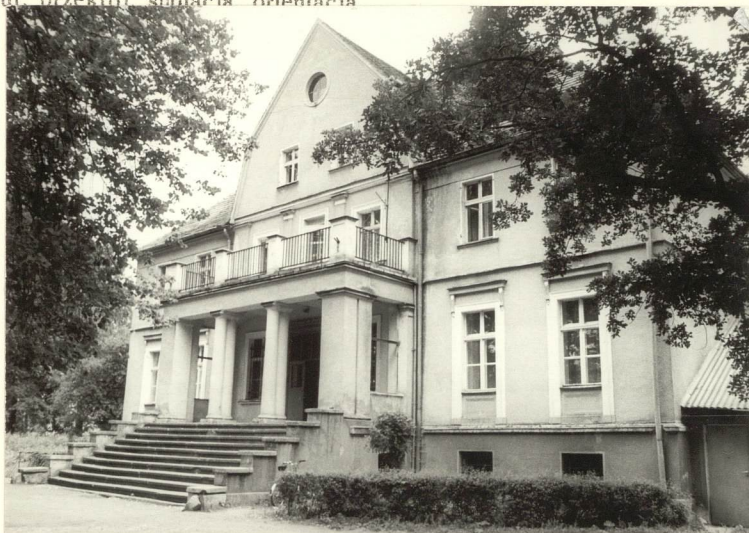
Fot. 1. Fasada -
elewacja zachod-
nia. Widok od SW.

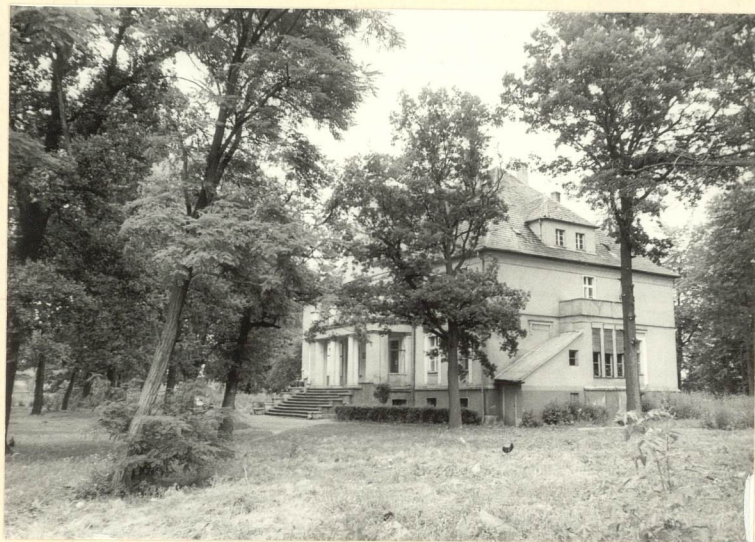
Fot. 2. Widok ogólny od południowego zachodu wraz z otoczeniem.

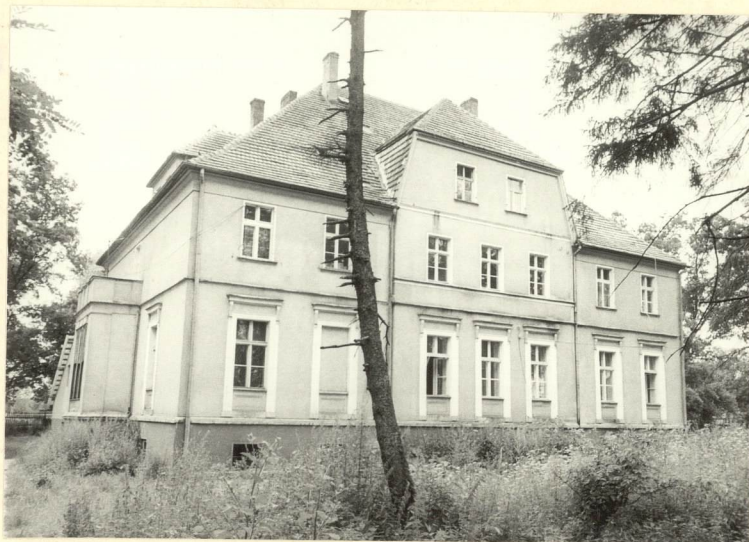
Fot. 3. Elewacja tylna /wschodnia/.

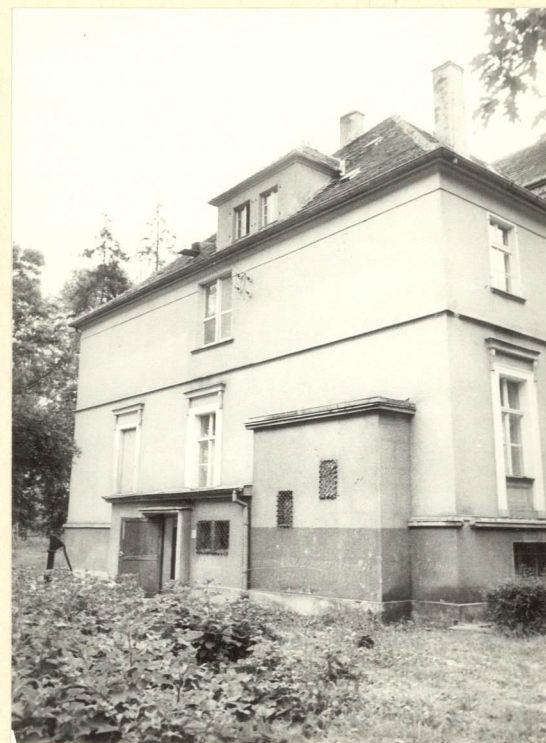
Fot. 4. Elewacja boczna północna.

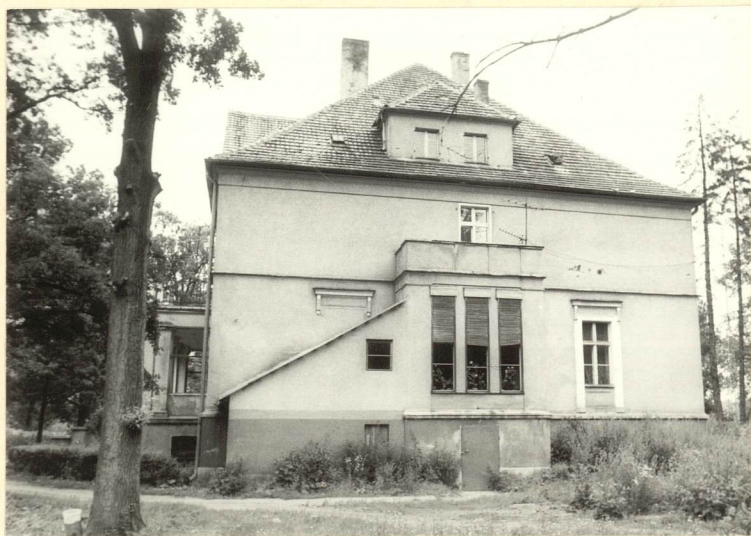
Fot. 5. Elewacja boczna południowa.

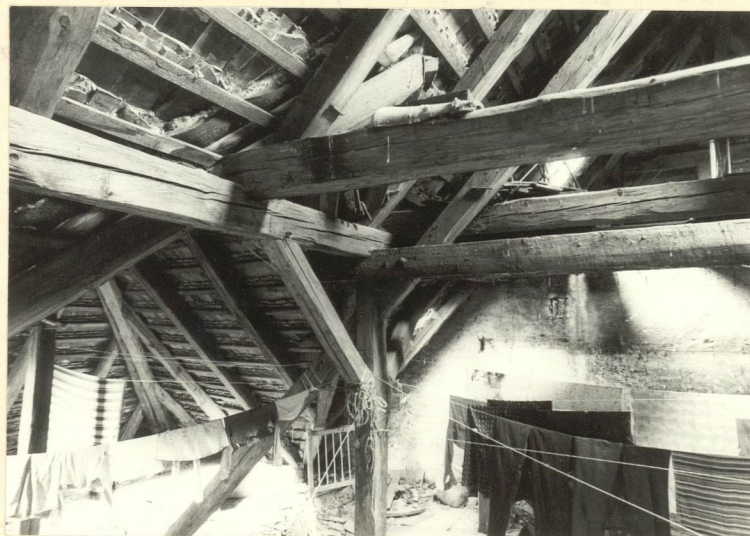
Fot. 6. Fragment więźby dachowej.

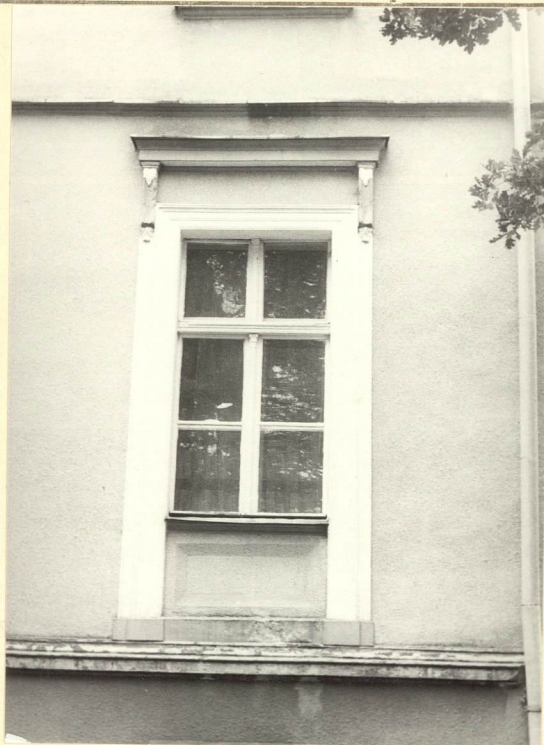
Fot. 7. Okno parteru /jednokowe na wszystkich elewacjach/.

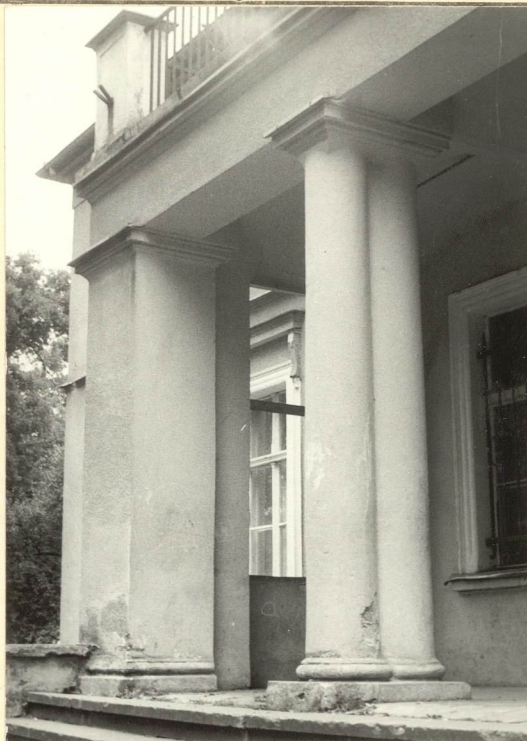
Fot. 8. Fragment portyku wejścia w fasadzie.

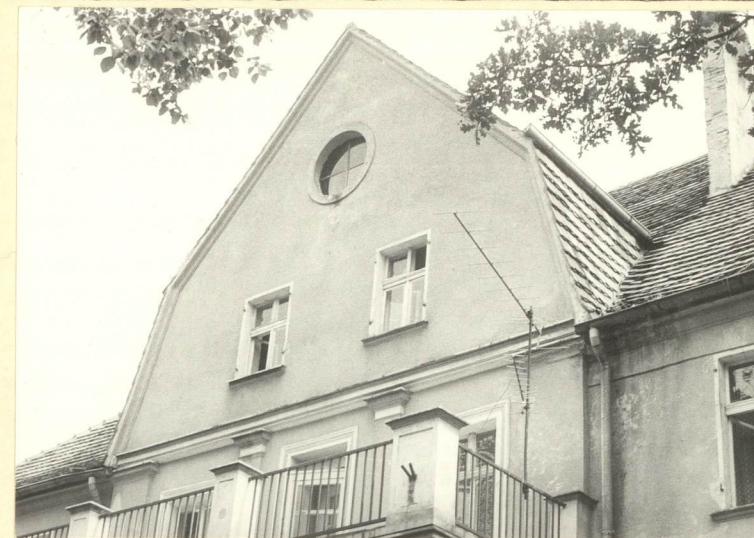
Fot. 9. Szczyt na osi fasady.

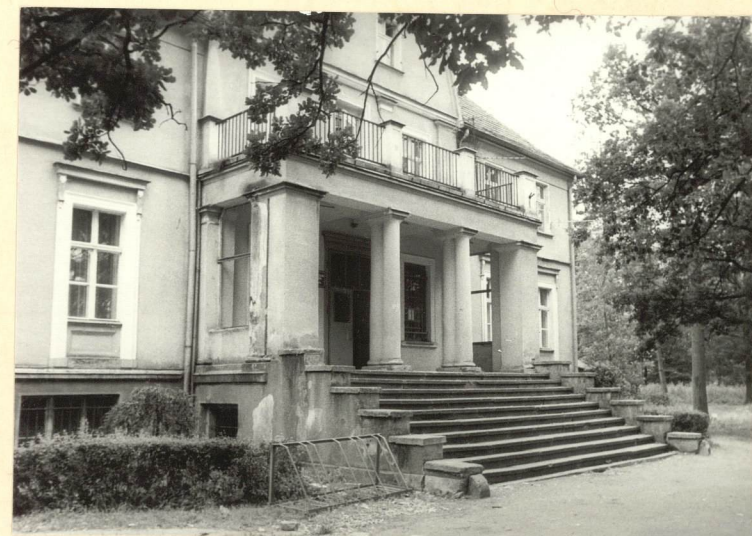
Fot. 10. Wejście do budynku w fasadzie /elewacji zachodniej/.

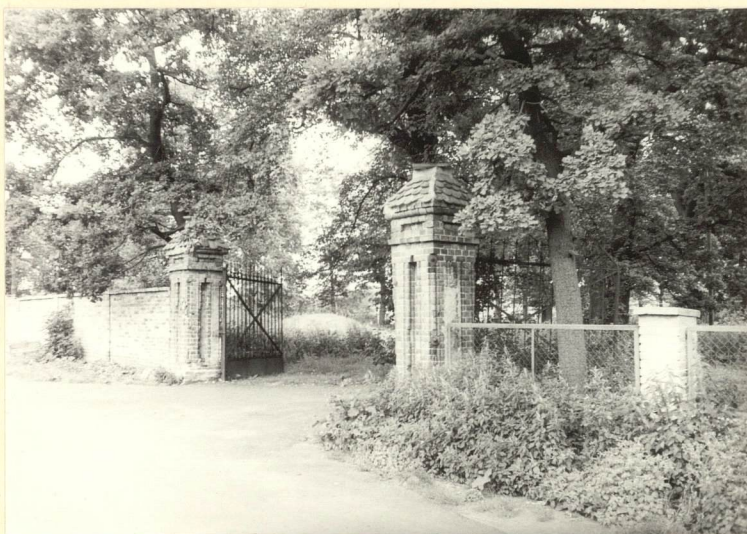
Budynek użytkowany, jednak niedostatecznie konserwowany na bieżąco. Silnie zdewastowane otoczenie /park, ogrodzenia, brama wjazdowa i furtka/.

Fot. 11. Brama wjazdowa do zespołu w ogrodzeniu od strony zachodniej. Widok od południowego zachodu.

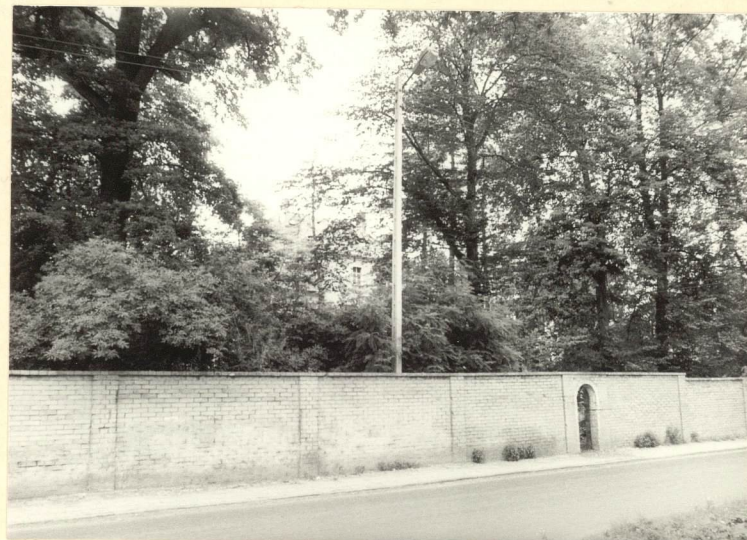
Fot. 12. Mur ogrodzeniowy z furtką od strony wschodniej /od strony ulicy/. W głębi widoczny pałac.
