**SŁODOWNIA**

**NYSA**

ul. Słowiańska 18  
48 – 300 Nysa

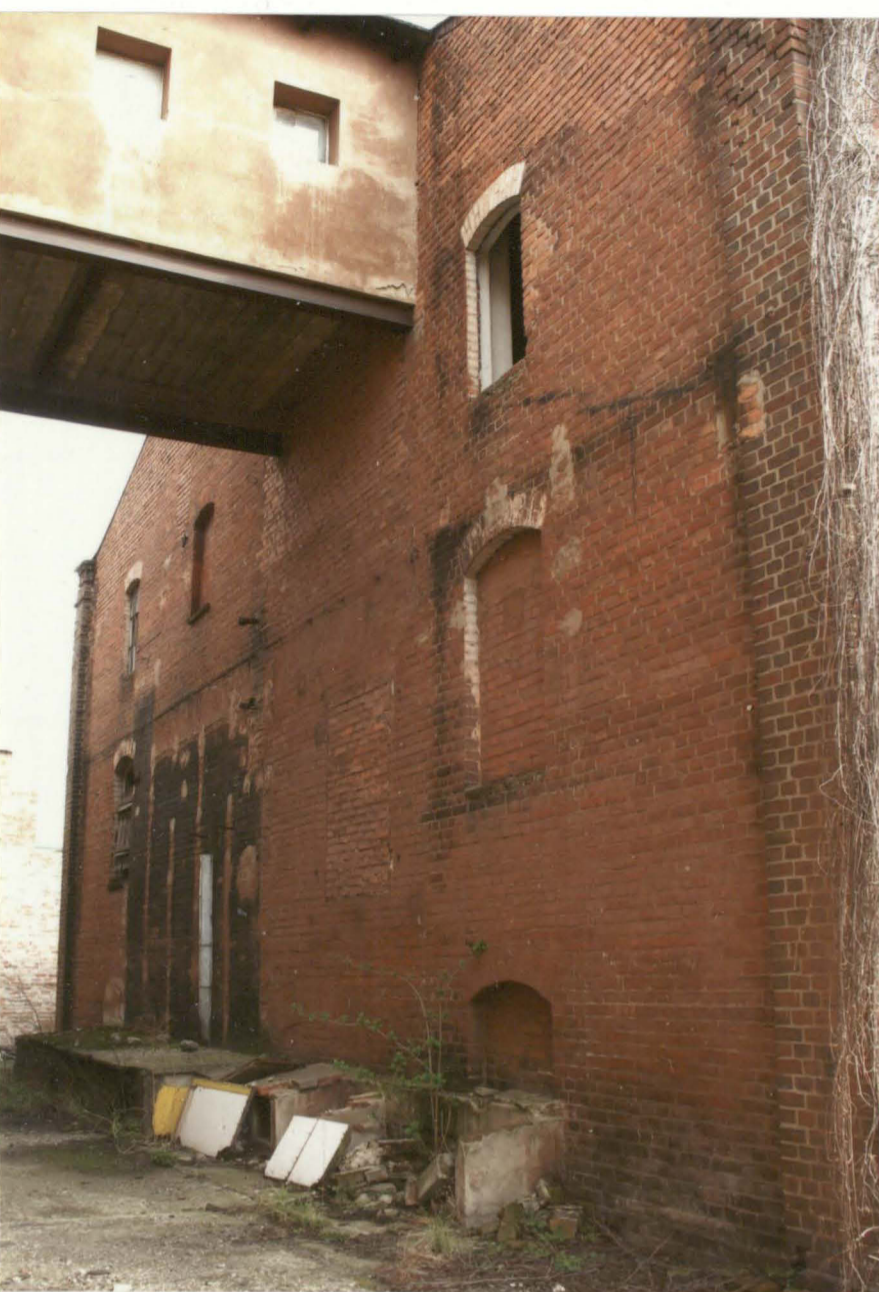
Fot. 12

12. Północny szczyt klepisk. Widoczne liczne przemurowania, rampa, oraz, w górnej części ściany – łącznik.
13. Dobudówka pierwotnie mieszcząca szatnię – widok od strony północnej..

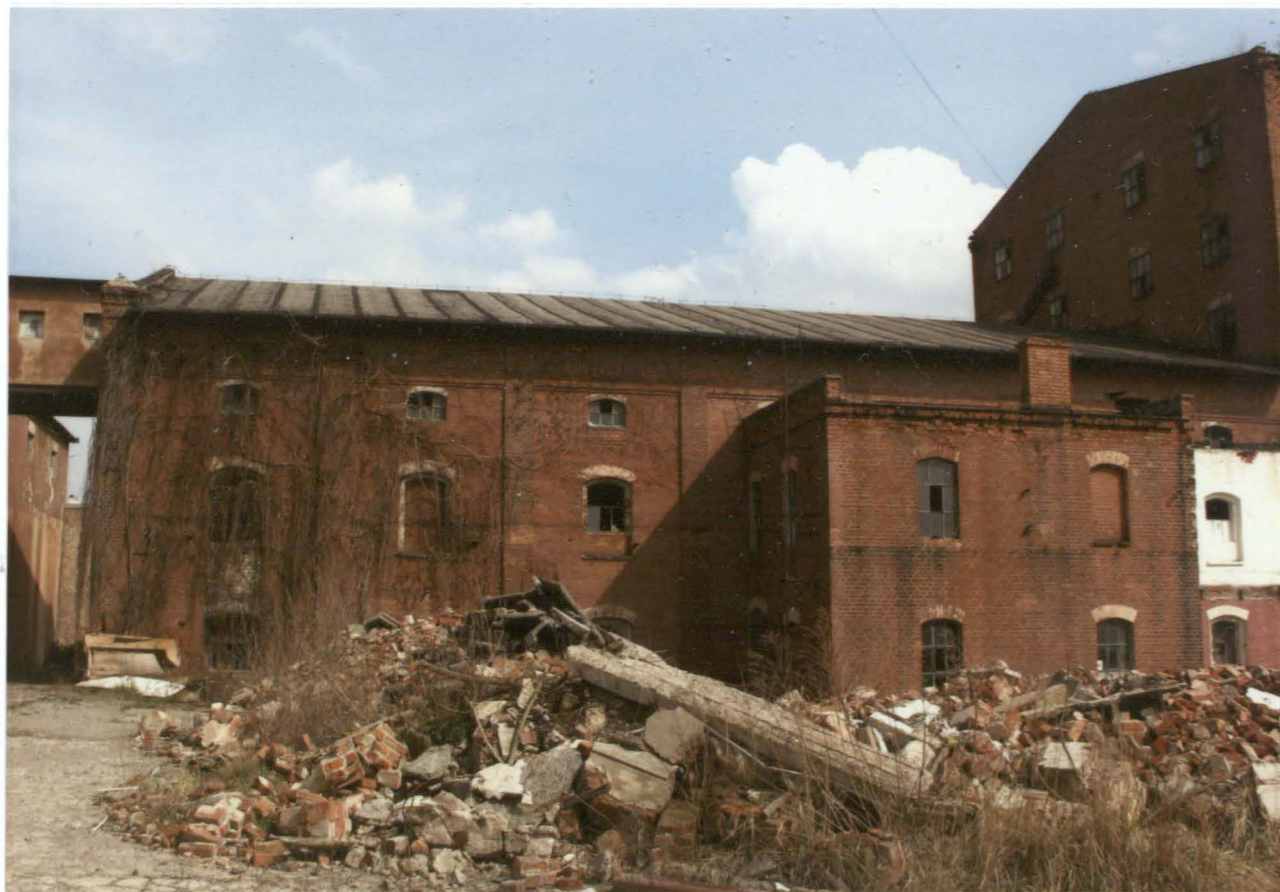
Fot. 14

14. Północne osie budynku klepisk. W 1. i 3. osi przyziemia okrągłe otwory po rurach doprowadzających wodę
15. Parter północnych klepisk.
16. Piętro północnych klepisk

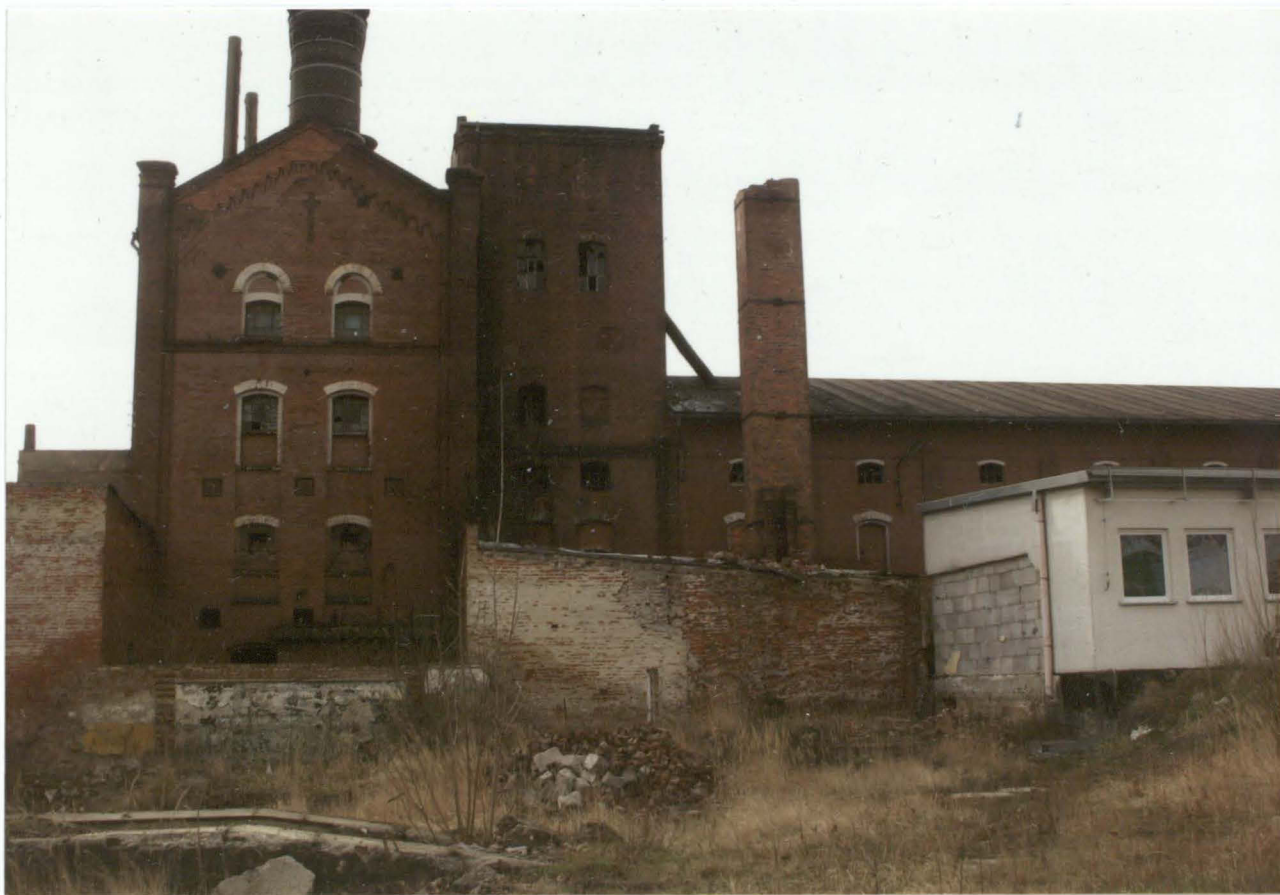
Fot. 18

**Ilustracje:** 18. Zachodnie elewacje słodowni. Druga od lewej część mieszcząca kadzie. 19. Wysoka część z kadziami, za nią suszarnia. Widoczne ślady po dobudówce. 20. Rampa ze zsypem do silosu w piwnicy przed zachodnią elewacją. 21. Parter.

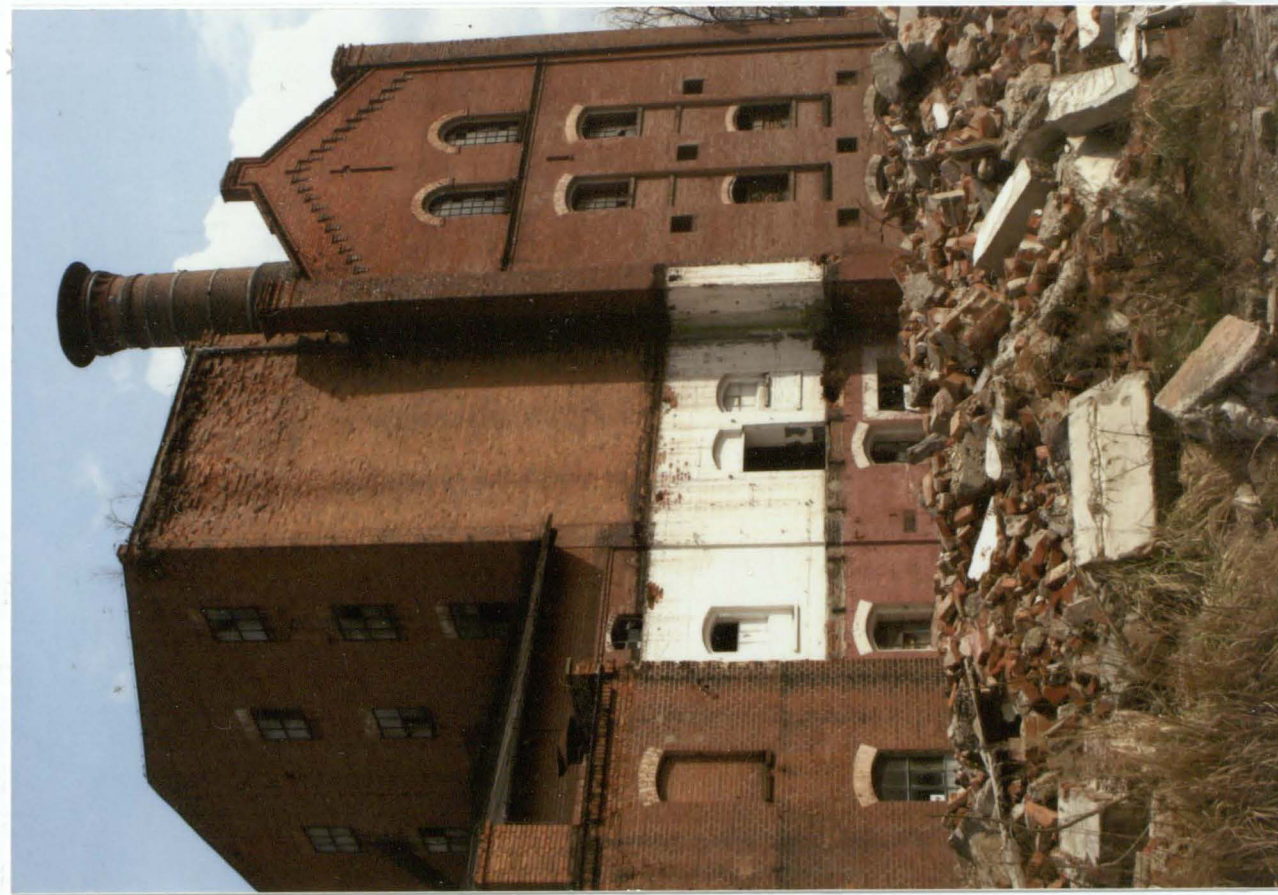
Fot. 19

17. Północne klepiska – poddasze, widok na łącznik z magazynem.
18. Zachodnie elewacje słodowni. Druga od lewej część mieszcząca kadzie.
19. Wysoka część z kadziami, za nią suszarnia. Widoczne ślady po dobudówce.

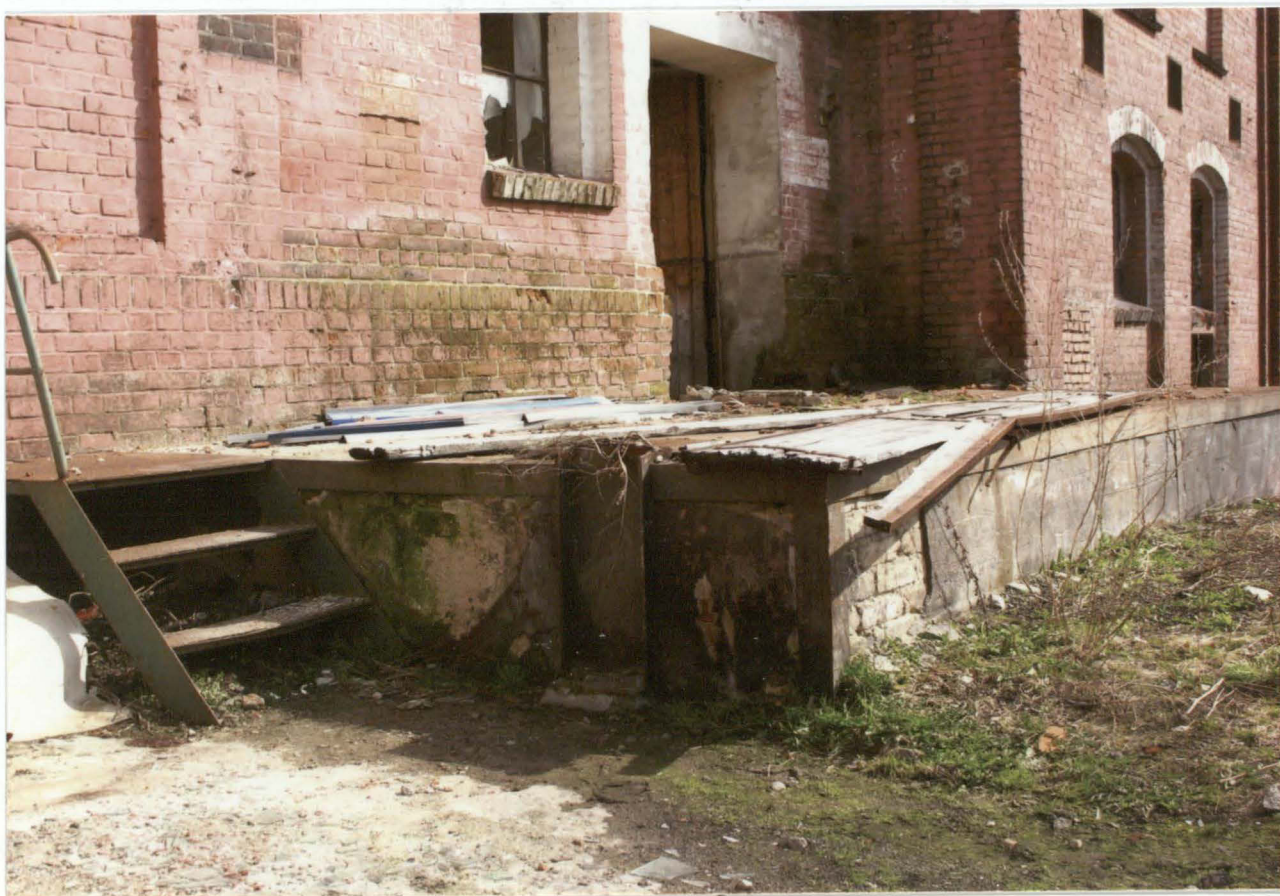
Fot. 20

20. Rampa ze zsysem do silosu w piwnicy przed zachodnią elewacją.
21. Parter...
22. Podpiwniczona klatka schodowa. Za kratą wg planu archiwalnego znajdują się komory Kropffa i klepisko piwniczne.

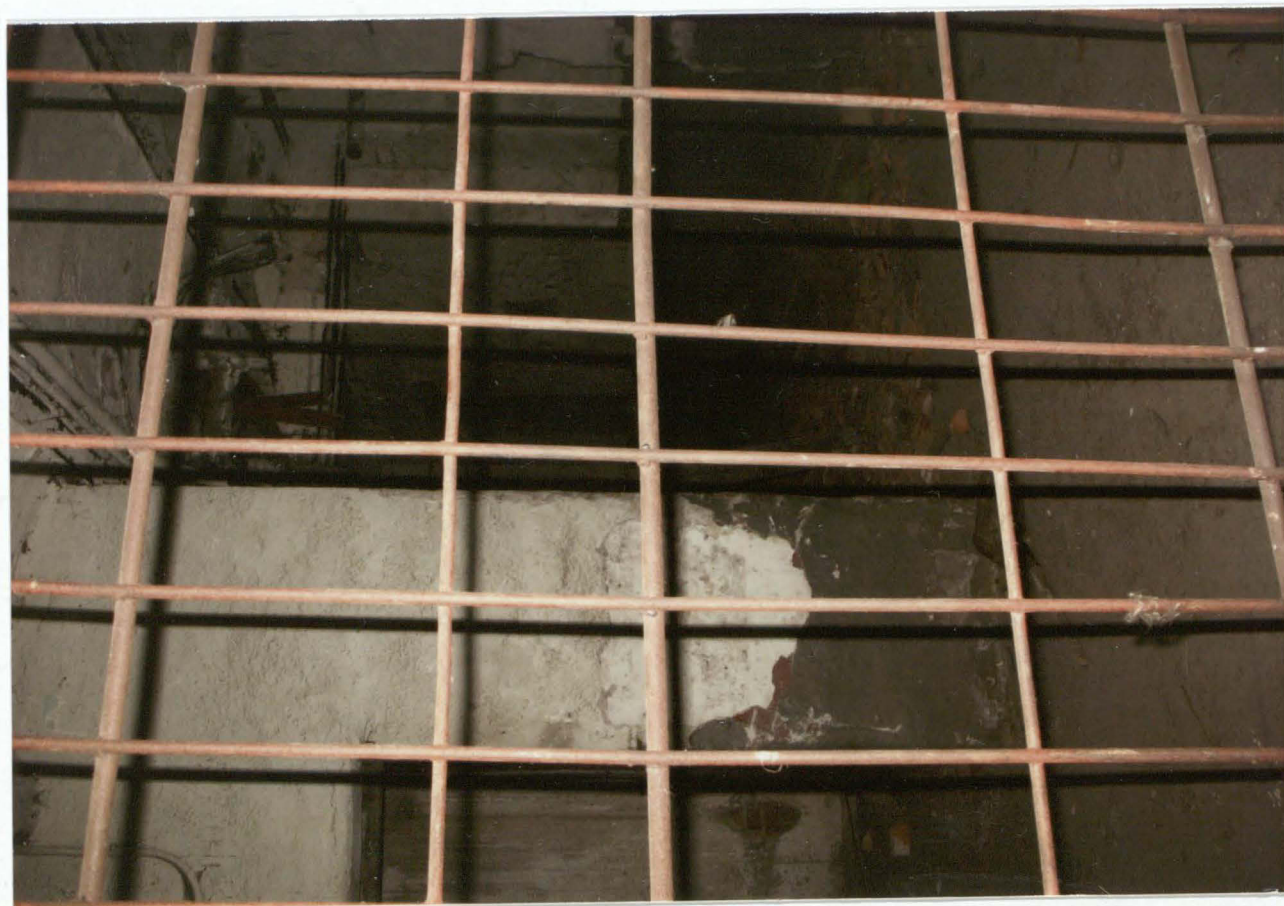
Fot. 22.

**Ilustracje:** 22. Podpiwniczona klatka schodowa. Za kratą wg planu archiwalnego znajdują się komory Kropffa i klepisko piwniczne.

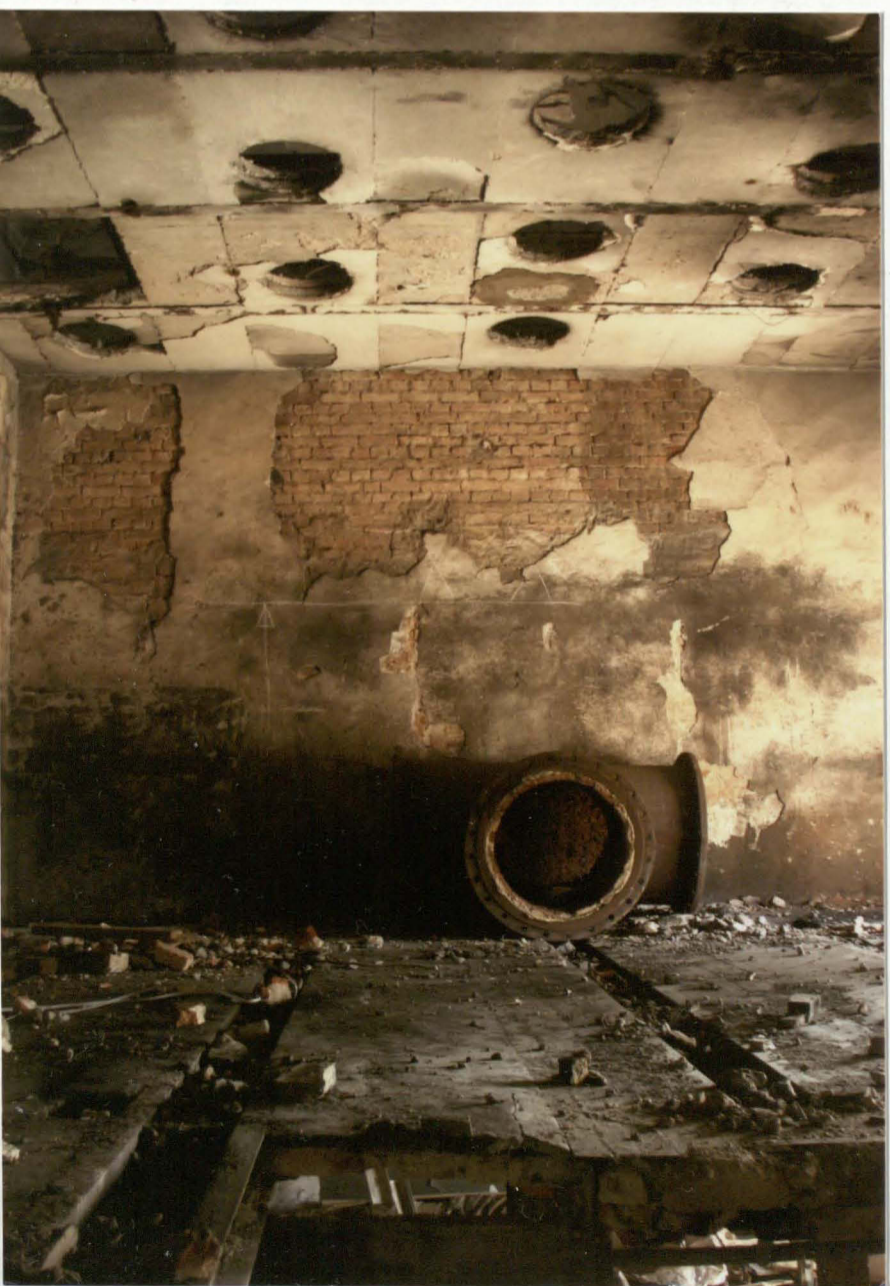
Fot. 27

27. Druga kondygnacja suszarni, nad palarnią. Okrągłe otwory w stropie to ślady po blaszanych kominkach nawiewowych.
28. Klatka schodowa i betonowy bieg schodów w suszarni.

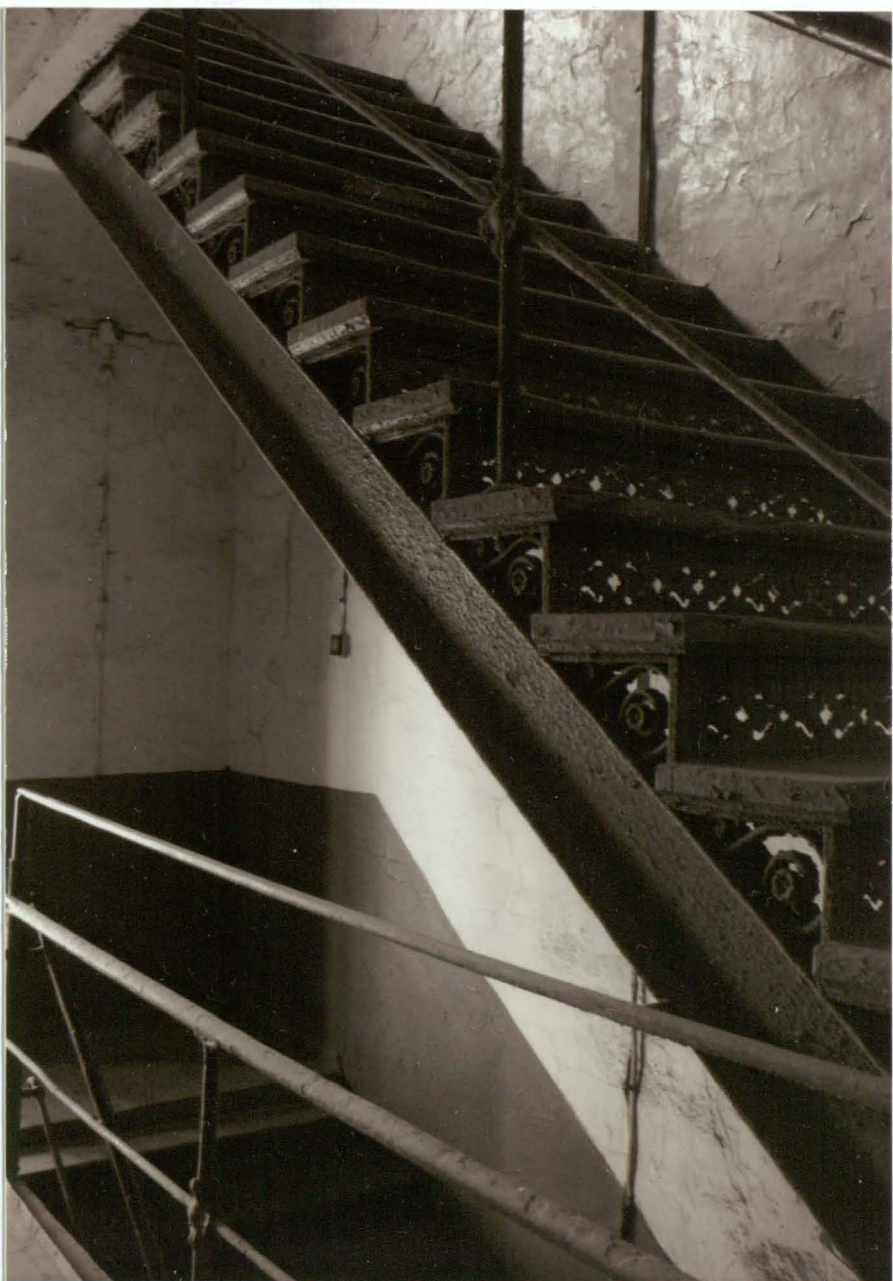
Fot. 29

29. Schody w słodowni w Goświnowicach, analogiczne z pierwotnymi schodami w suszarni.
30. Górna część wnętrza suszarni – na belkach rozpięte były siatki na sól i pozostałe urządzenia.

**Postulaty konserwatorskie:** Bryła suszarni jest elementem dominującym w całym zespole, należy zachować jej kształt, a także wysokie wywietrzniki. Wskazane jest odtworzenie żelaznej klatki schodowej ze stopniami wyłożonymi drewnem, poprzez analogię z zachowaną np. w Goświnowicach.

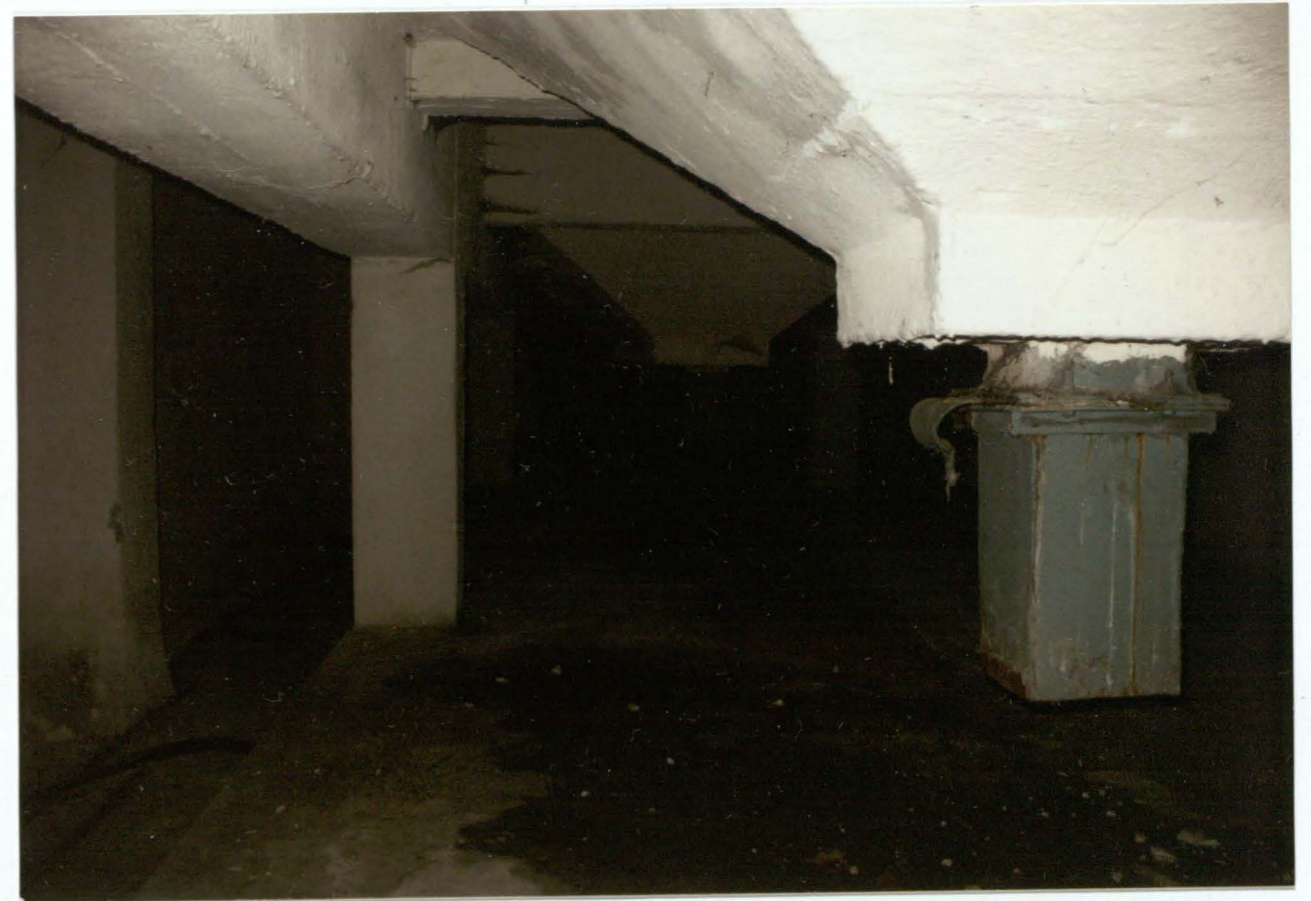
Fot. 37

34. Dolna kondygnacja, widok wnętrza ku północy.
35. Druga kondygnacja, widok wnętrza w kierunku północnym.
36. Południowo – zachodni narożnik magazynu.
37. Magazyn – dolne fragmenty żelbetowych silosów.

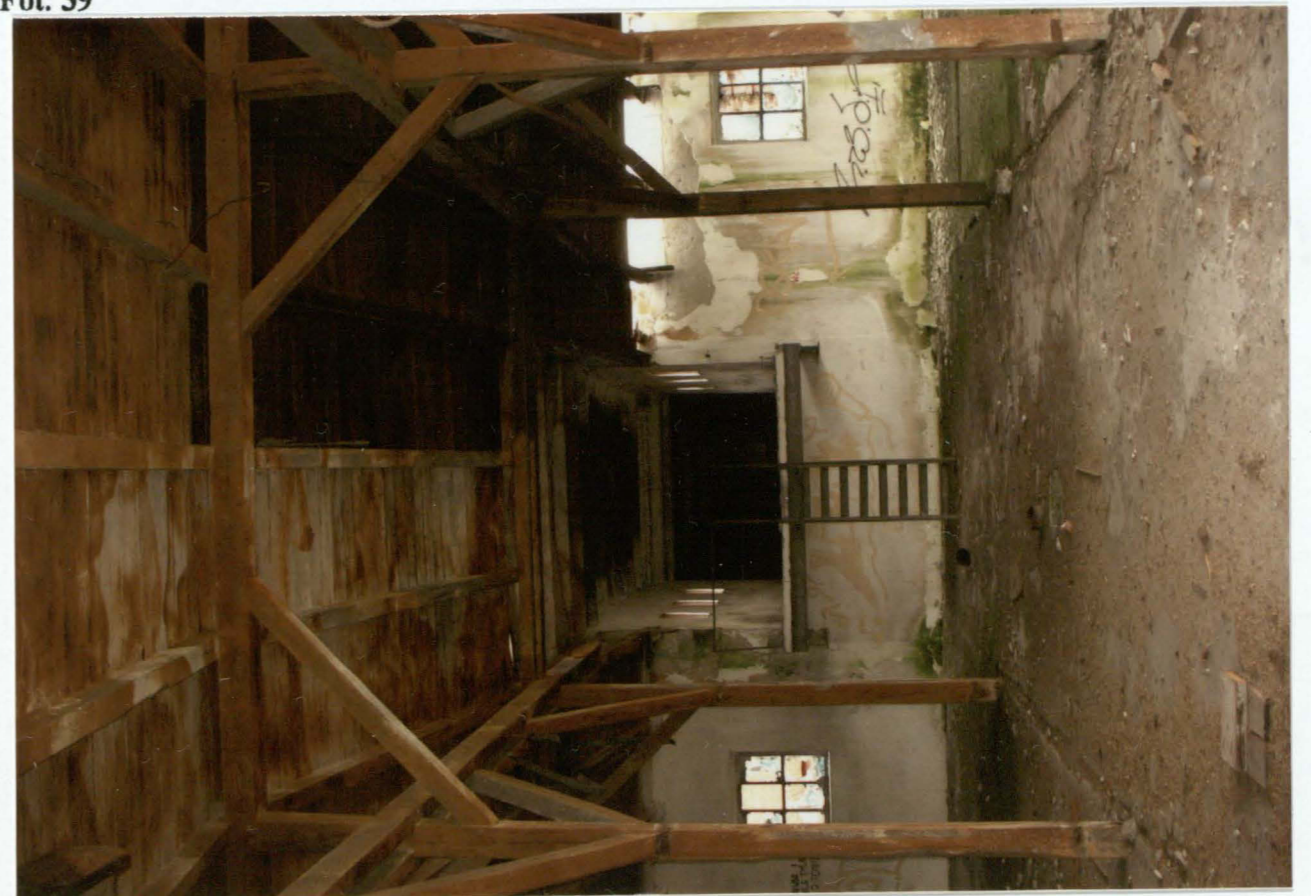
Fot. 39

38. Zachodnia część przyziemia, pomieszczenie ekspedycji.
39. Poddasze magazynu, widok na łącznik.
40. Budynek palarni kawy zbożowej, widok od strony południowo – wschodniej.
