OŚRODEK DOKUMENTACJI ZABYTKÓW W WARSZAWIE KARTA EWIDENCYJNA ZABYTKÓW ARCHITEKTURY I BUDOWNICTWA																												Nr									
																		A B C D E F G H I J K L Ł M N O P R S T U V W X Y Z																			
1. Obiekt																		2. Czas powstania										3. Miejscowość									
S T O D O Ł A "3"																		1 poł.XIXw.										M A R I A N O W I C E

4. Adres	Marianowice nr12 49-315 Makoszyce
nr hipoteczny	
5. Przynależność administracyjna	województwo opolskie
gmina	Lubsza
powiat	Brzeg
6. Poprzednie nazwy miejscowości	Borrek Marienhof
7. Przynależność administracyjna przed 1.I.1999:	województwo opolskie
8. Właściciel i jego adres	AWRSP Oddział Terenowy ul.1 Maja nr 6 45-068 Opole
9. Użytkownik	Przedsiębiorstwo Rolno-Przemysłowo-Handlowe "ROL-POL" Spółka z o.o. 49-315 Makoszyce
10. Rejestr zabytków

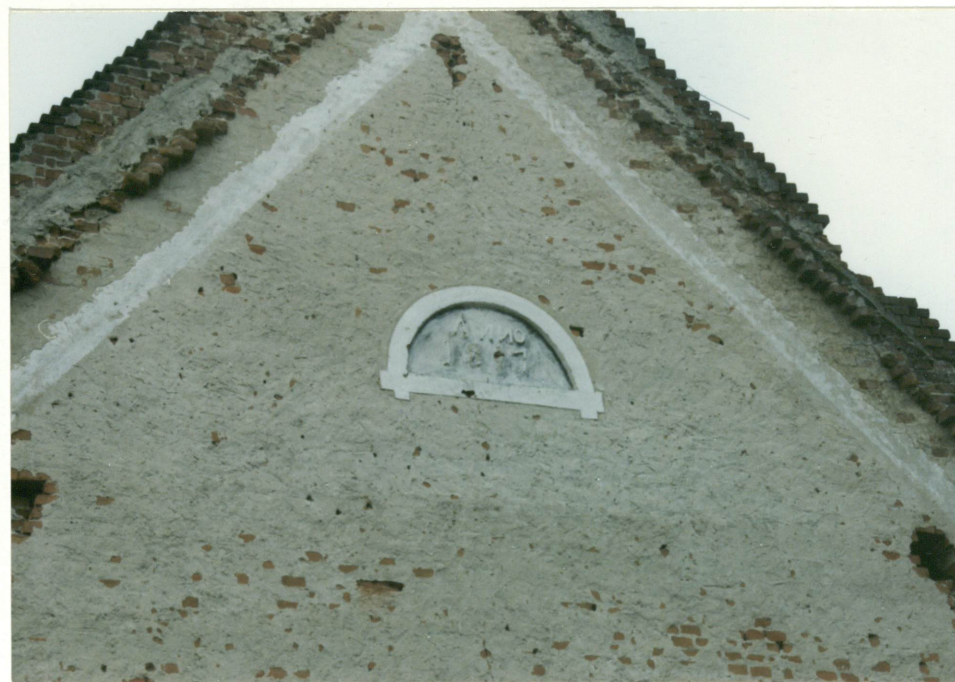
5

południowa - 10-osiowa, na osi 3 i 8 otwory wrót, na pozostałych osiach płytkie blendy przekryte łukami odcinkowymi, zwieńczone prostym gzymsem podokapowym;
połudnocna - jak południowa, z tym że między blendami w niejednakowych odstępach rozmieszczonych 6 skarp ceglanych wspierających ścianę na całej wysokości;
zachodnia - ślepa, z krawędziami partii szczytowej obwiedzionymi ceglany gzymsem;
wschodnia - ślepa, niegdyś przysłonięta budynkiem przylegającej stodoły "4", w partii szczytowej niewielka półkolistą blenda z datownikiem częściowo zniszczonym na którym widnieje napis ANNO 18...7 (lub 18...1).
