Zespół pałacowy „Świercze”

2. BUDYNEK WOZOWNI

OLEŚNO

WKŁADKA DO KARTY EWIDENCYJNEJ ZABYTKÓW ARCHITEKTURY I BUDOWNICTWA

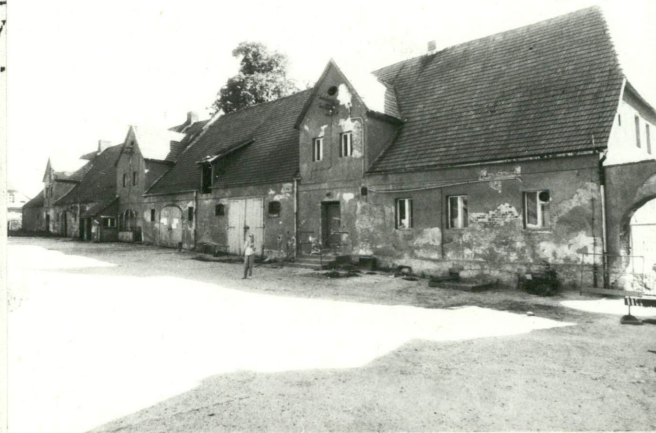
Fot. 1.

Widok ogólny od strony
północno zachodniej.

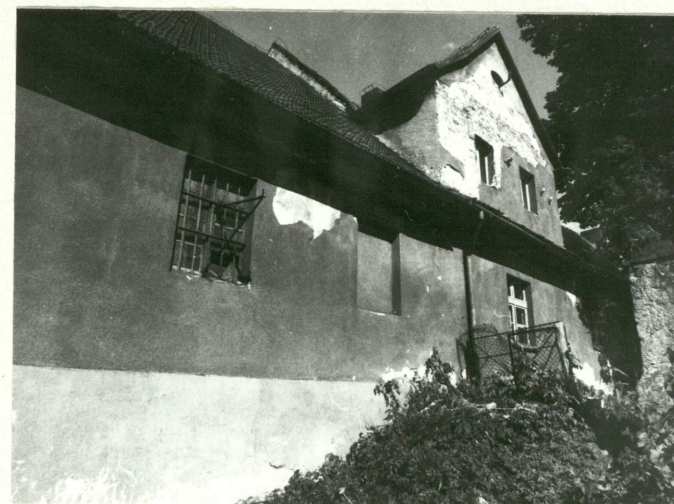
Fot. 2.

Elewacja południowa (tylna),
część środkowa z facjatą.

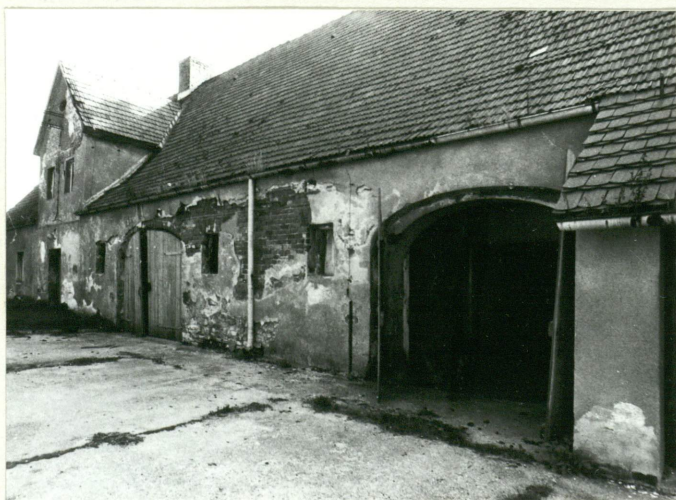
Fot. 3. Lewa strona części środkowej.

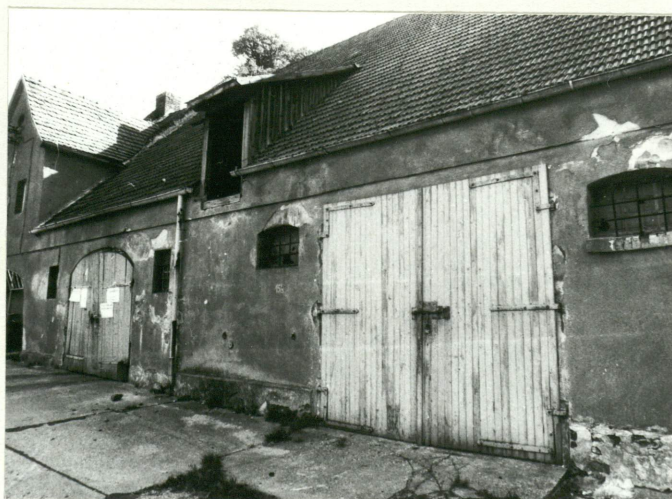
Fot. 4. Prawa strona części środkowej.

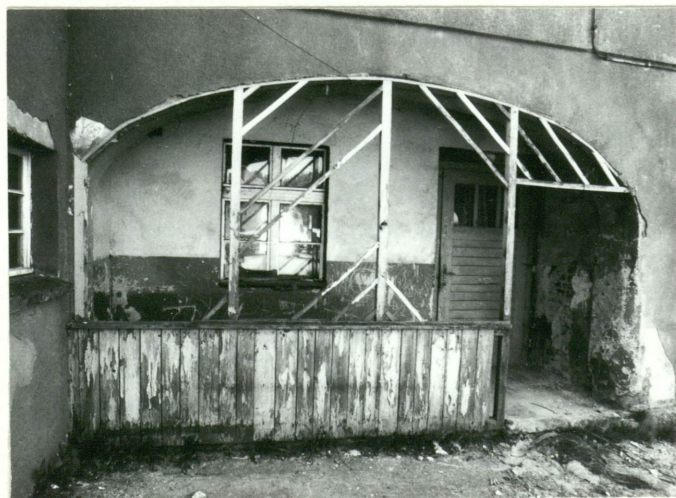
Fot. 6. Loggia w części środkowej.

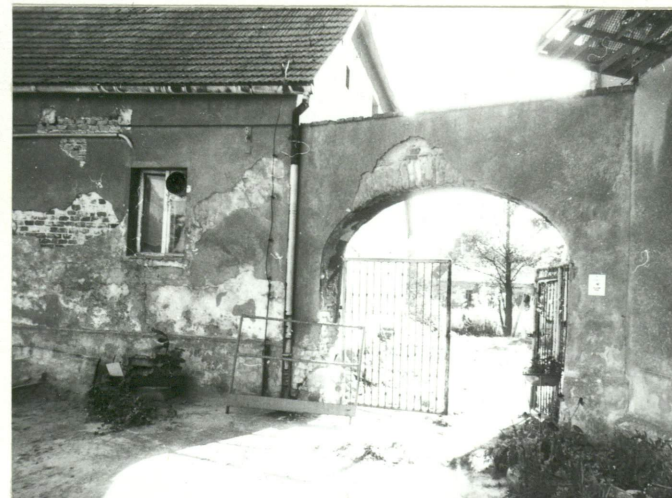
Fot. 7. Mur z bramą przy północno zachodnim narożniku budynku.

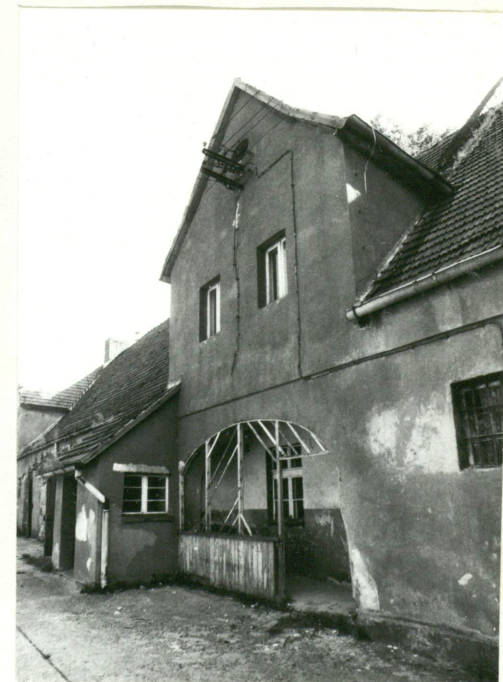
Fot. 5. Facjata w części środkowej.

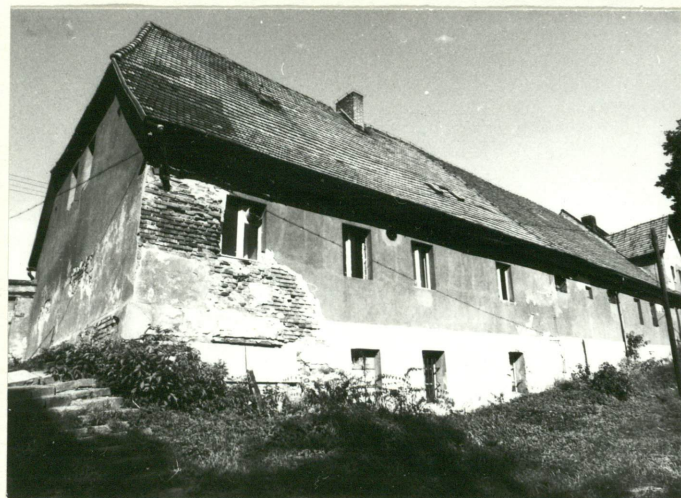
Fot. 8. Elewacja tylna (południowa), część lewa.

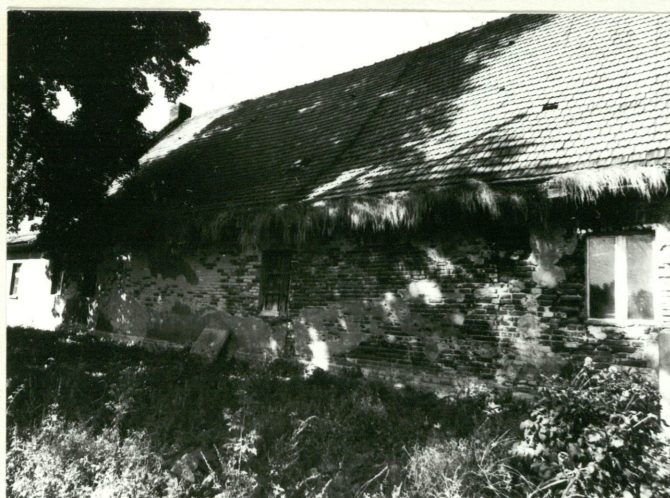
Fot. 9. Elewacja tylna (południowa), część środkowa.

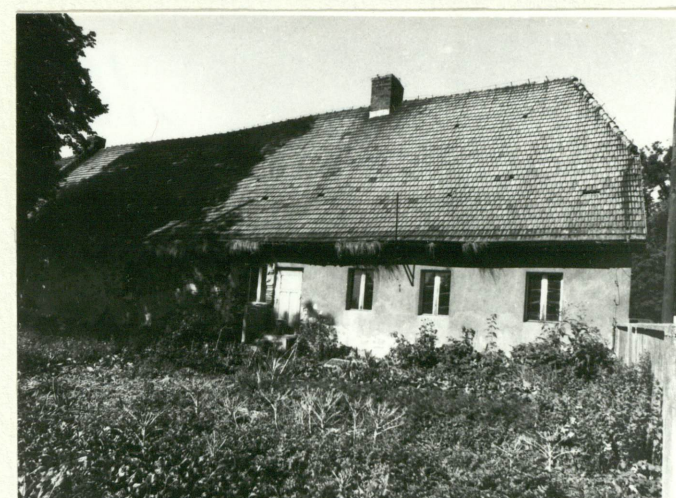
Fot. 10. Elewacja tylna (południowa), część prawa.

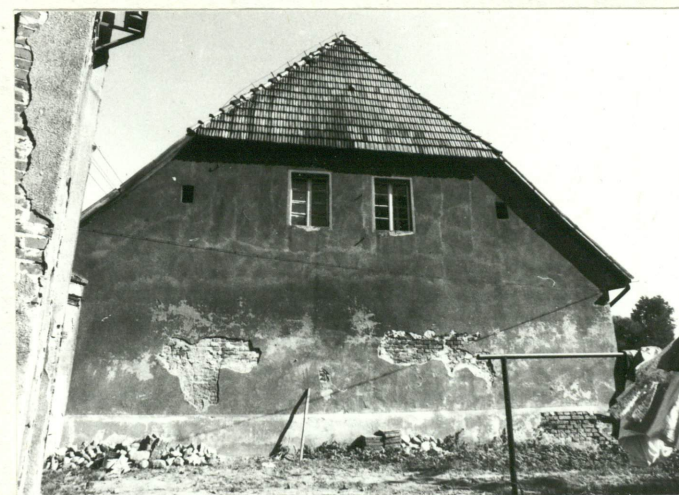
Fot. 11. Elewacja boczna od strony zachodniej.

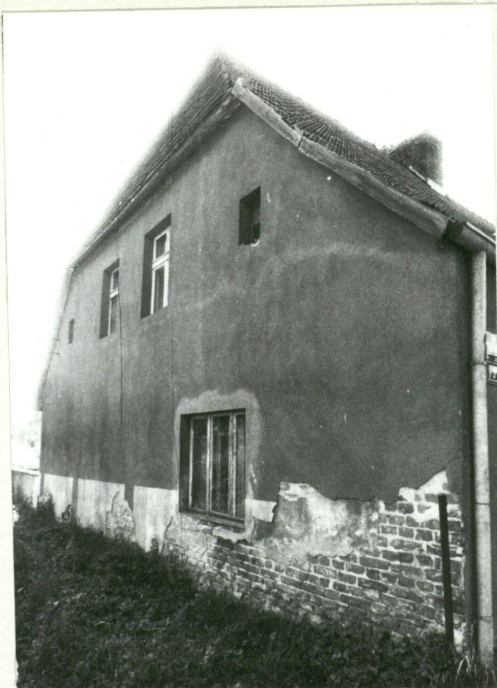
Fot. 12. Elewacja boczna od strony wschodniej.

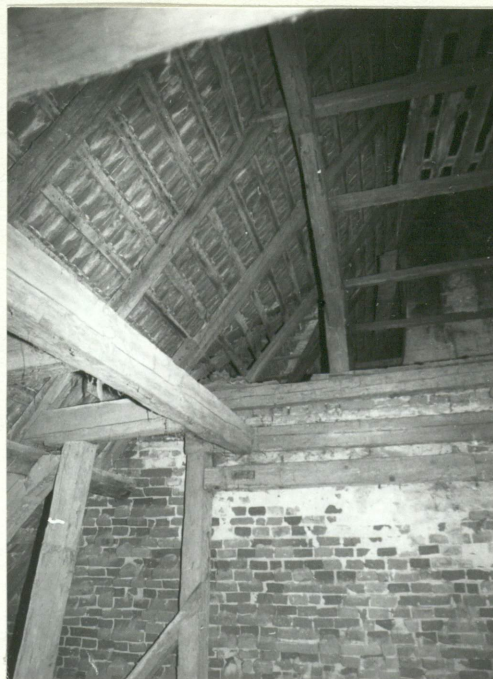
Fot. 13. Fragment wnętrza w poziomie poddasza z widokiem na więźbę dachową.

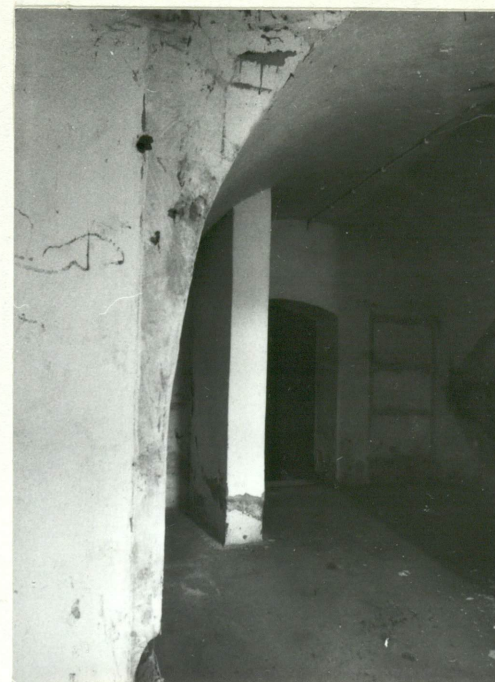
Fot. 14. Fragment wnętrza piwnic pod zachodnią częścią budynku.
