KARTA EWIDENCYJNA ZABYTKÓW
ARCHITEKTURY I BUDOWNICTWA

SPICHLERZ, OB. BUDYNEK GOSPODARCZY (4)

XVIII w.

KANTOROWICE

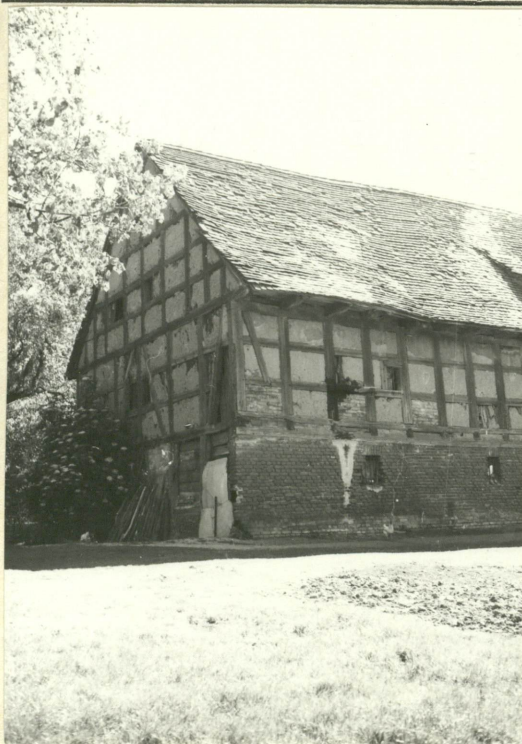
1. Widok ogólny spichlerza w zabudowie południowej krawędzi podwórza.
2. Północno-wschodni narożnik bryły → widok od pn.
3. Główna elewacja spichlerza → północna.
4. Widok ogólny spichlerza od strony południowej - przysłonięty przez zadrzewienie łęgowe wzdłuż starego koryta Nysy.
5. Środkowy fragment wschodniej elewacji szczytowej.
6. Fragment elewacji południowej - dłuższej.
7. Wschodnią ścianą szczytowa → widok od strony południowo-wschodniej.
8. Widok ogólny bryły spichlerza od strony południowo-zachodniej.
9. Zachodnia elewacja szczytowa - o konstrukcji wymienionej z szkieletowej na murowaną.
10. Fragment południowej ściany dłuższej → zniszczenie podwaliny spowodowane przez owady.
11. Fragment południowej ściany dłuższej → ubytki drewna w podwalinie przy czopach słupów.
12. Dawne okratowanie otworu okiennego → pas z zadziornami pozostawiony na zewnątrz, otwór zamurowany.

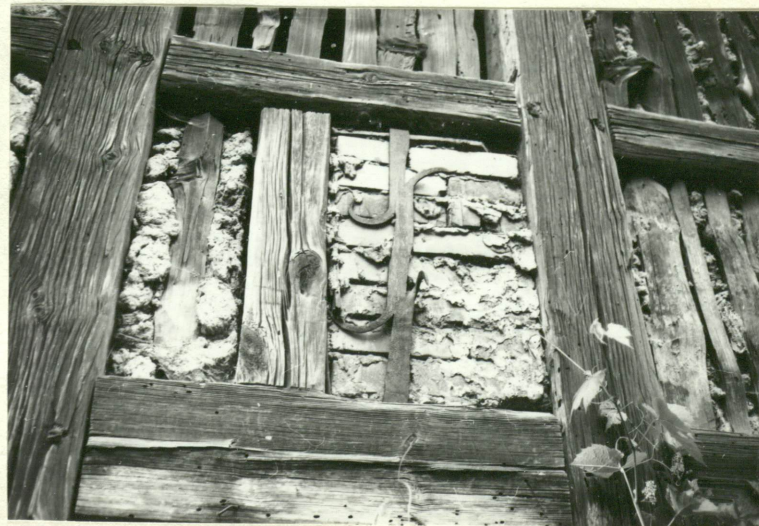
12.

Otwory okienne - o wykroju prostokątów stojących, nowsze w zachodniej ścianie murowanej okratowane zwykłymi kratami stalowymi osadzonymi w węgarach. Dawne oryginalne otwory okienne zajmowały powierzchnię połowy płaszczyzn wyznaczonych przez słupy i rygle; każde było okratowane pionowym stalowym pasem z zadziórami. Obecnie część tych otworów od strony wnętrza uległa zamurowaniu z pozostawieniem okratowania.
