BUDYNEK MIESZKALNY  
w zespole pałacowym

MOSZNA

ul. Wiejska 22

DOKUMENTACJA KONSERWATORSKA

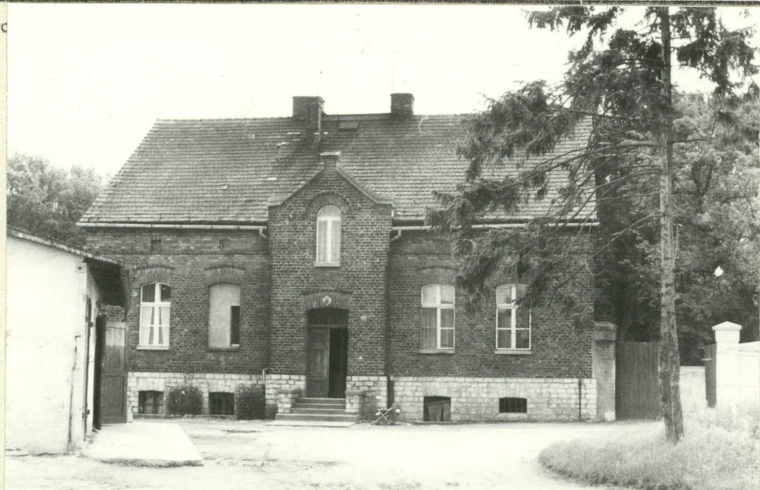
Fot. 1. Fasada /elewacja północna/.

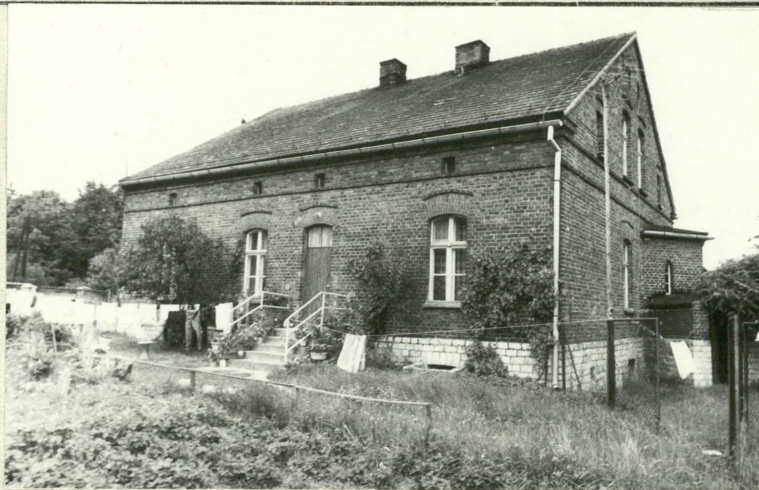
Fot. 2. Elewacja tylna /południowa/.

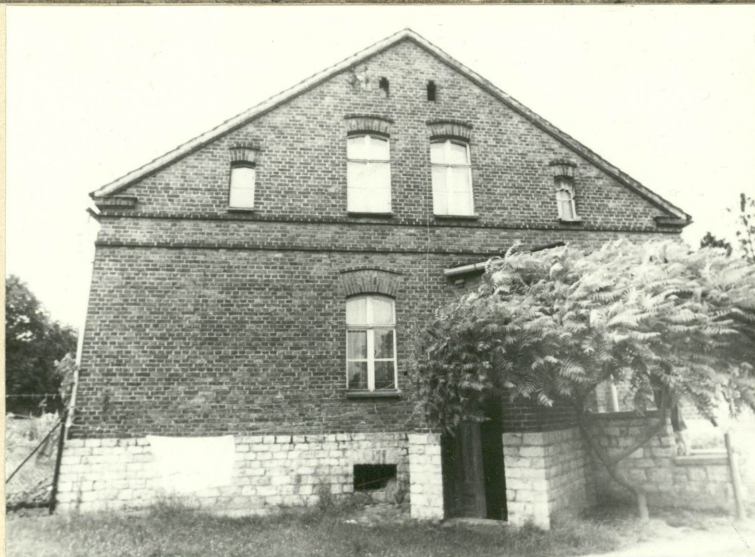
Fot. 3.  
Elewacja boczna  
/wschodnia/.

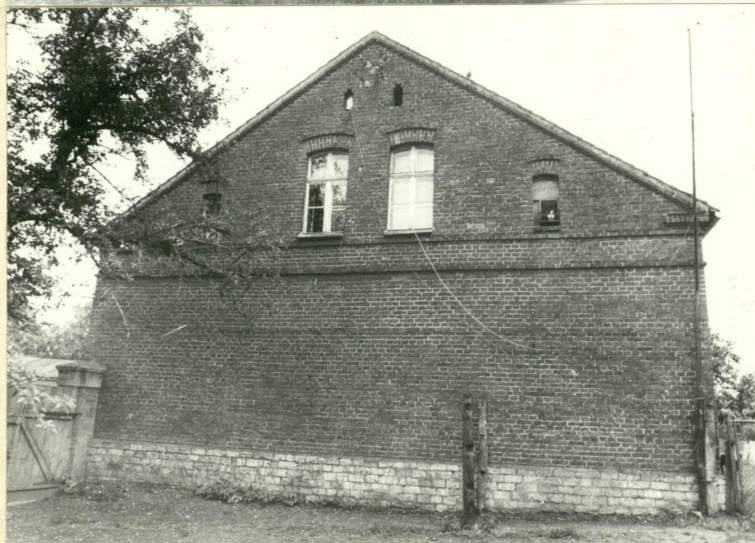
Fot. 4.  
Elewacja boczna  
/zachodnia/.

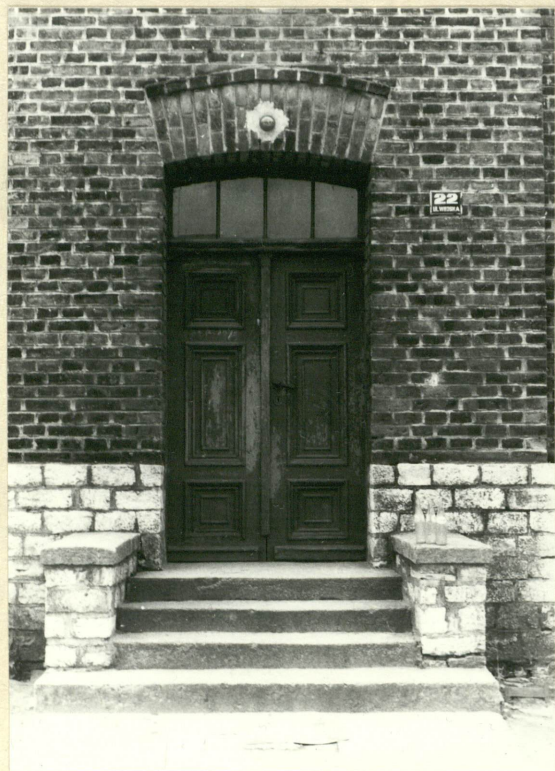
Fot. 6. Wejście do budynku w fasadzie, wraz ze schodami wyrównawczymi.

<p>14. Kubatura</p> <p>794 m<sup>3</sup></p> <p>bez piwnic i strychu</p>	<p>15. Powierzchnia użytkowa</p> <p>208 m<sup>2</sup></p> <p>bez piwnic i strychu</p>	<p>16. Przeznaczenie pierwotne</p> <p>Budynek mieszkalny.</p>	<p>17. Użytkowanie obecne</p> <p>Budynek mieszkalny.</p>
<p>18. Prace budowlane i konserwatorskie, ich przebieg i dokumentacja</p> <p>Do 1945 r. - Brak danych.</p> <p>1969 r. - Remont wnętrza budynku z wprowadzeniem nowych podziałów i wydzielonych łazienek. Nowe podłogi i częściowo drzwi. Wykonanie wejścia ze schodkami wyrównawczymi od strony ogrodu /od południa/ w miejsce okna. Wymiana pokrycia dachu.</p>		<p>19. stan zachowania (fundamenty, ściany zewnętrzne, ściany wewnętrzne, sklepienia, stropy, konstrukcje dachowe, pokrycie dachu, wyposażenie i instalacje)</p> <p>Ogólny stan techniczny budynku - zadowalający.</p> <p>Mury, fundamenty, tynki wewnętrzne, schody, więźba oraz pokrycie dachowe - bez widocznych zniszczeń lub uszkodzeń. Drobnie, miejscowe uszkodzenia drewnianych podłóg oraz stolarki okiennej i drzwiowej. W piwnicach widoczne ślady wilgoci /brak izolacji poziomej/ na murach. Ubytki i rozspojenia zewnętrznych kamiennych schodów wyrównawczych /od strony północnej/ oraz od stron wschodniej.</p> <p>Budynek w całości użytkowany jednak widoczny brak dostatecznej bieżącej konserwacji.</p> <p>20. Najpilniejsze postulaty konserwatorskie</p> <p>Budynek zasługuje by wraz z całością zespołu pałacowego zostać objęty ochroną konserwatorską przez wpisanie do Rejestru Zabytków.</p> <p>Konieczne osuszenie fundamentów i wprowadzenie izolacji poziomej. Wskazany remont zabezpieczający zewnętrznych schodów wyrównawczych z kamienia.</p>

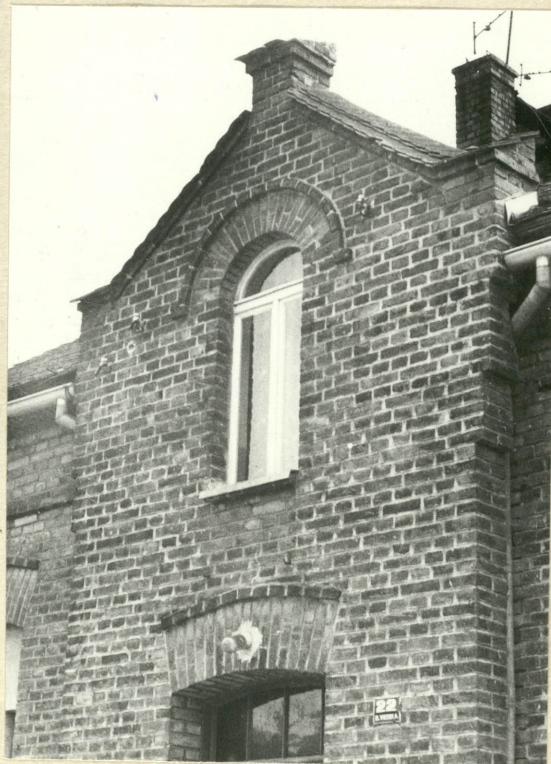
Fot. 7. Szczyt wieńczący ryzalit na osi fasady.

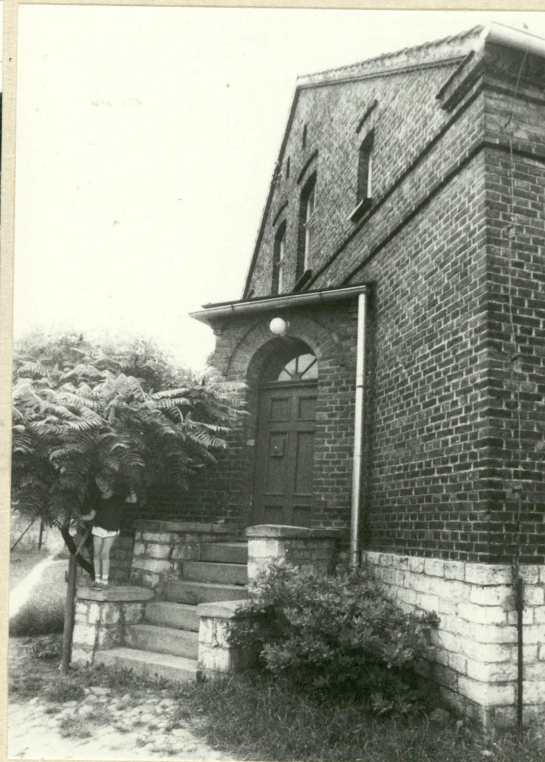
Fot. 8. Wejście boczne od strony wschodniej.

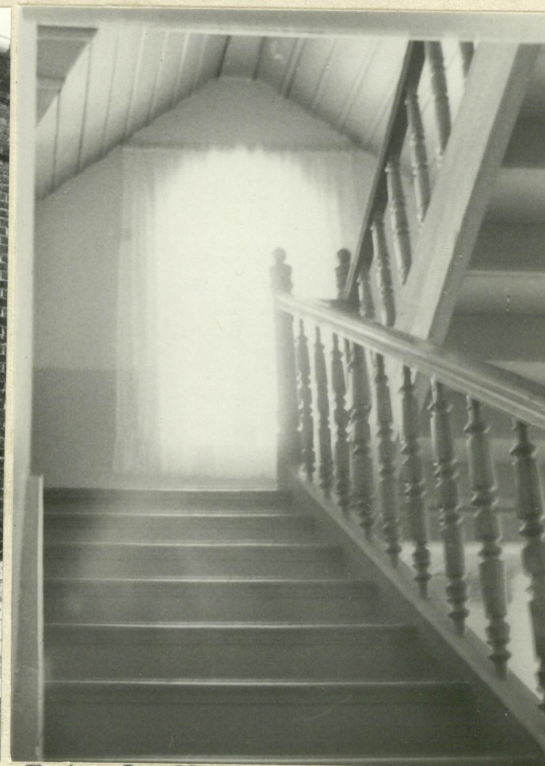
Fot. 9. Wnętrze budynku - widok klatki schodowej.
