KARTA EWIDENCYJNA ZABYTKU NIERUCHOMEGO WPISANEGO DO REJESTRU ZABYTKÓW

NOWY BROWINIEC

SPICHLERZ W ZESPOLE FOLWARKU

**Nowy Browiniec 128
48-231 Lubrza**

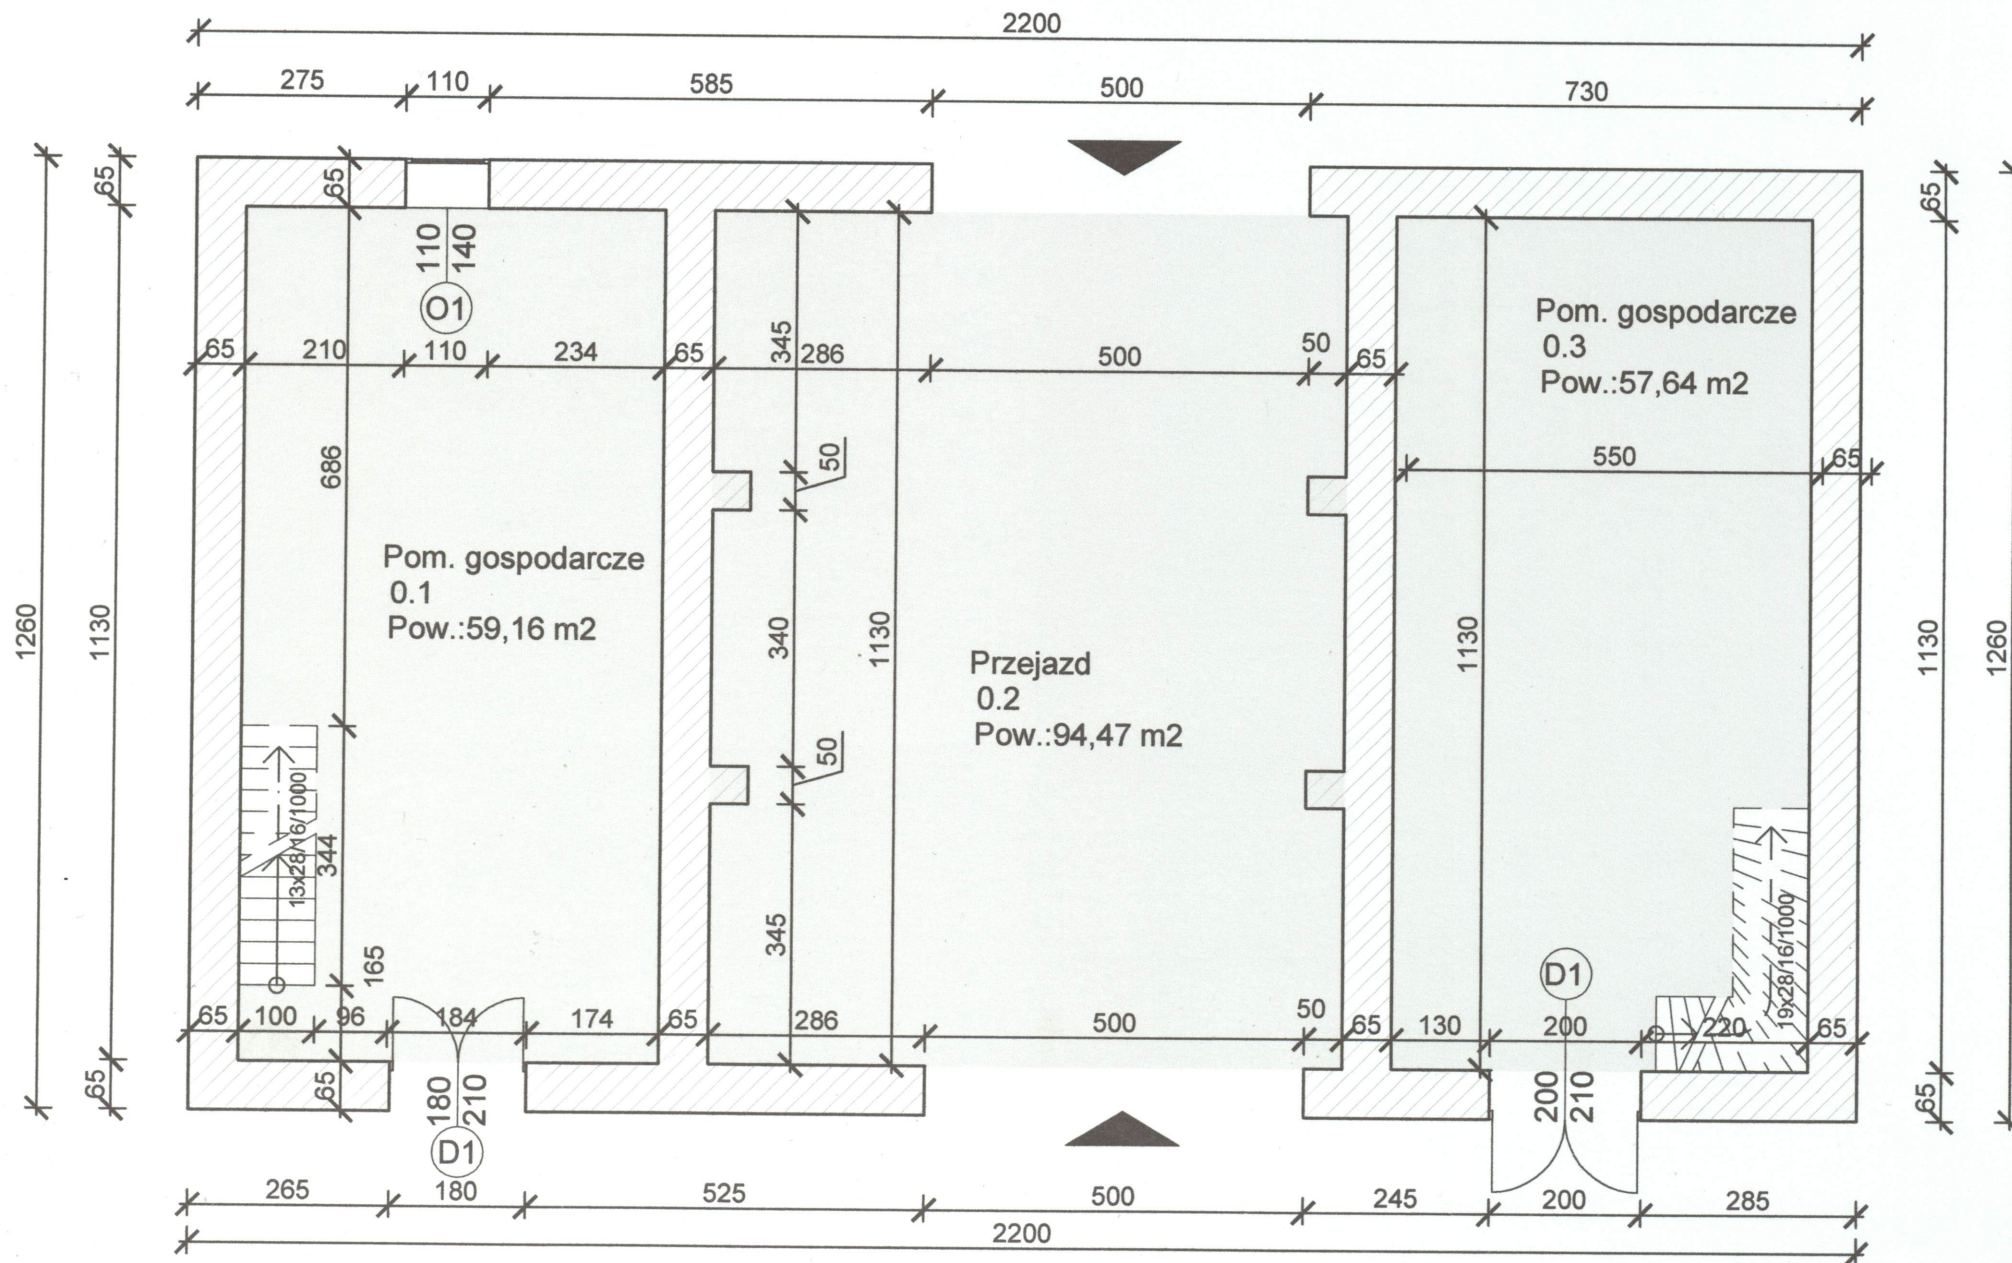
1. Miejscowość: Nowy Browiniec	5. Nazwa zabytku (jak w karcie), adres SPICHLERZ W ZESPOLE FOLWARKU Nowy Browiniec 128 48-231 Lubrza	6. Zawartość załącznika Rzut przyziemia skala 1:100
2. Gmina: Lubrza		
3. Powiat: prudnicki		
4. Województwo: opolskie

Rzut- obiekt został zlokalizowany w zabudowie folwarcznej na planie prostokąta o wymiarach 12,6x22,0m, przyległy elewacjami bocznymi do budynków gospodarczych. Przez budynek przebiega półkolista przejazd umożliwiający komunikację między działkami. Główne wejścia do budynku znajdują się od strony elewacji frontowej (północno-wschodniej) i zostały wykonane z drewnianych bram dwuskrzydłowych (jedna z nich została przebudowana w późniejszym okresie użytkowania). Obok wejść zlokalizowane są schody jednobiegowe o szerokości 1m obsługujące komunikacyjnie wszystkie kondygnacje.

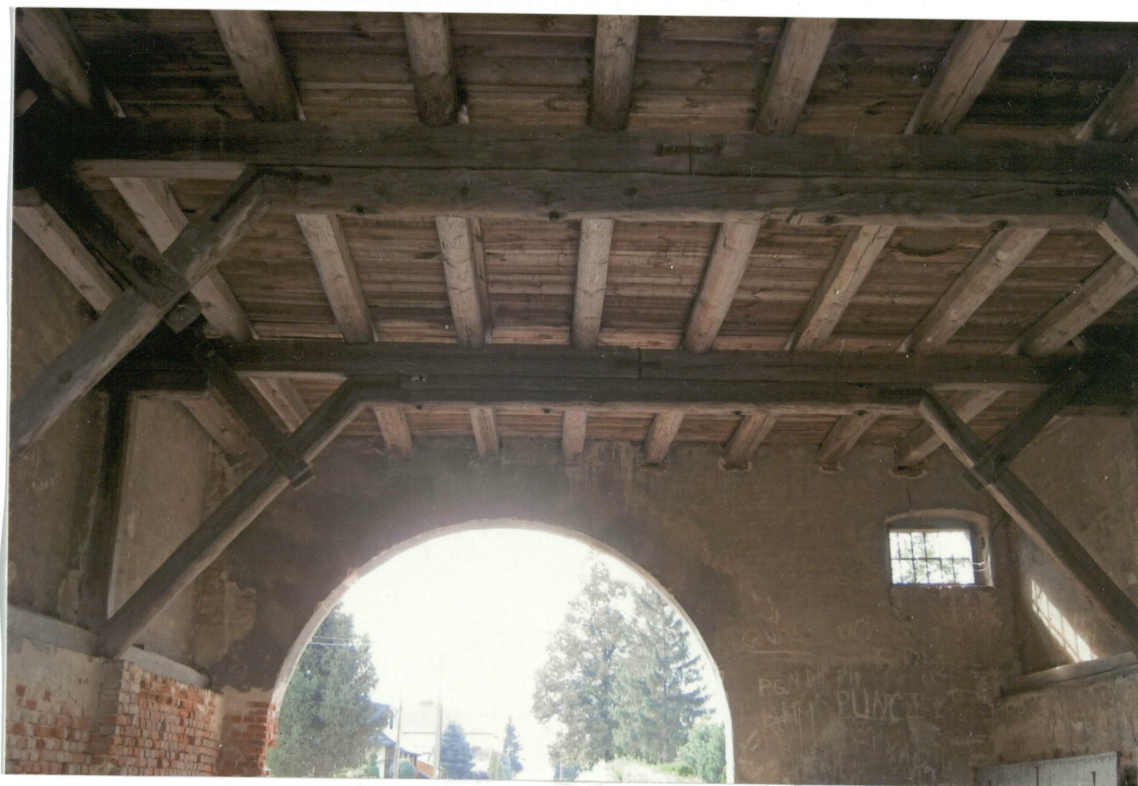
Przejazd drogowy

Wnętrze- zostało częściowo przebudowane poprzez wykonanie przejazdu dzielącego pierwszą i drugą kondygnację na dwie części. Wnętrze obiektu na kondygnacjach powtarzalnych ukazuje drewniane podłogi oraz konstrukcję stropów opartych na słupach drewnianych z mieczami. Światło oraz powietrze dostaje się do środka przez otwory okienne zabudowane metalowymi kratami. Na poddaszu można dostrzec konstrukcję dachu- drewnianą o budowie płatwiowo-kleszczowej. Oprócz elementów konstrukcyjnych w budynku znajdują się jedynie pozostałości po byłej instalacji wodociągowej.
