BUDYNEK MIESZKALNY

O P O L E

ul. 1 Maja 11

Nr Ks.A+III 2155/84 data 1984-03-04

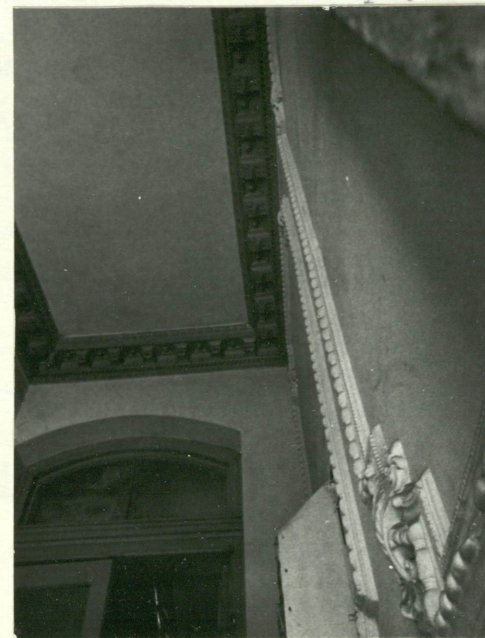
3. Sienć wejściowa - deko-
racje ścian i stropu.

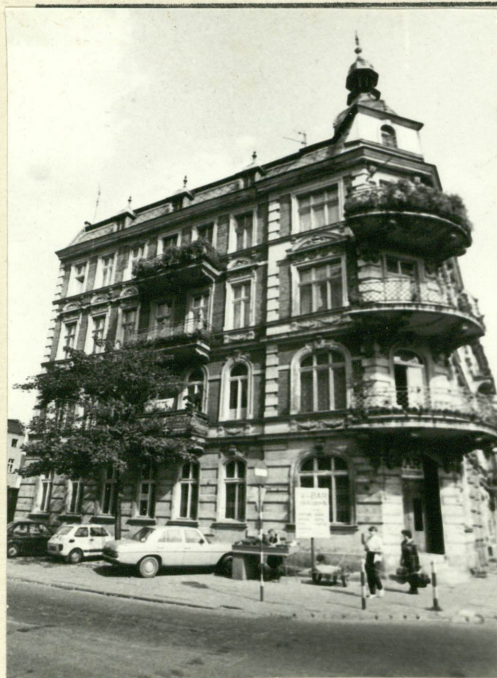
4. Elewacja zachodnia.

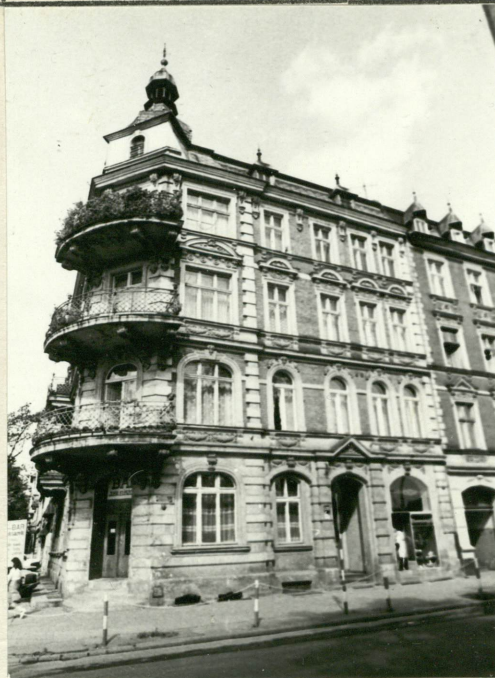
5. Elewacja południowa.

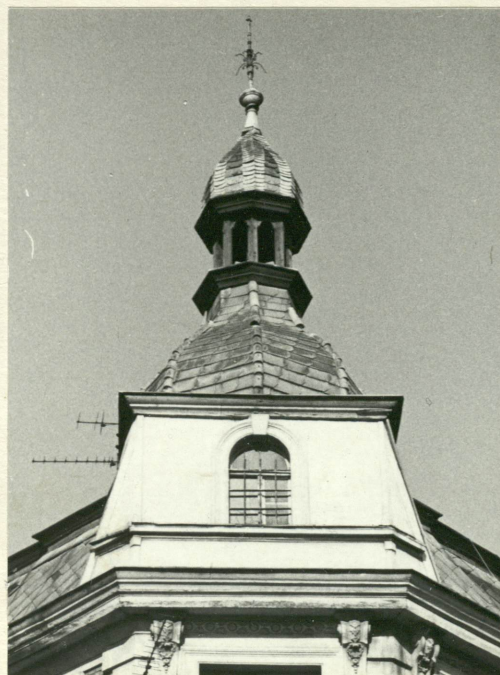
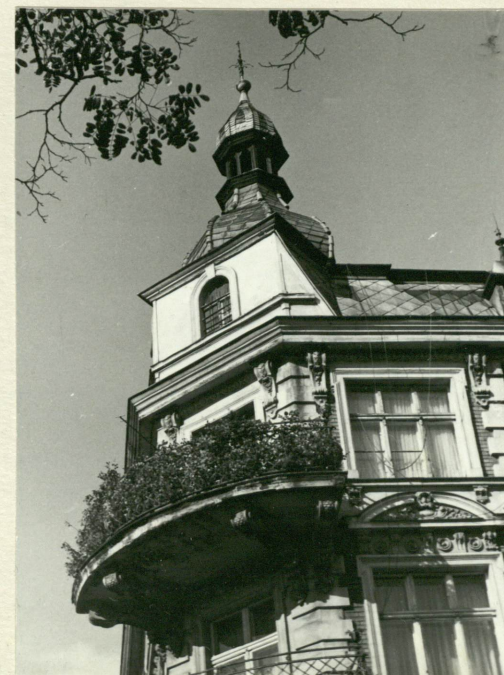
6. Wieżyczka wieńcząca narożnik południowo-zachodni.

7. Fragment elewacji południowej w zwieńczeniu od strony zachodniej.

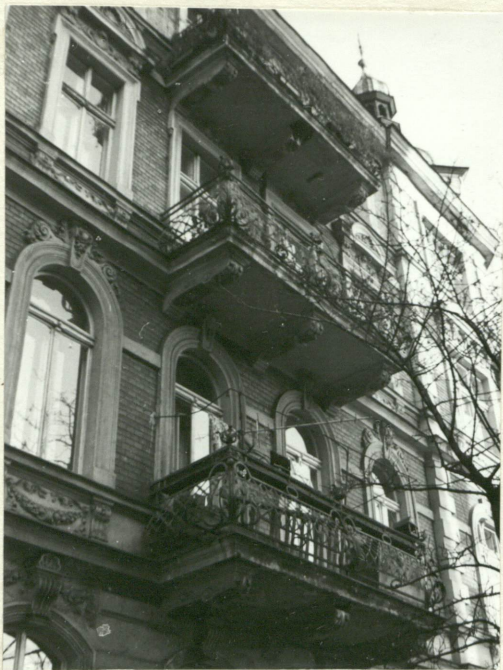
8. Elewacja zachodnia - balkony I, II i III p.

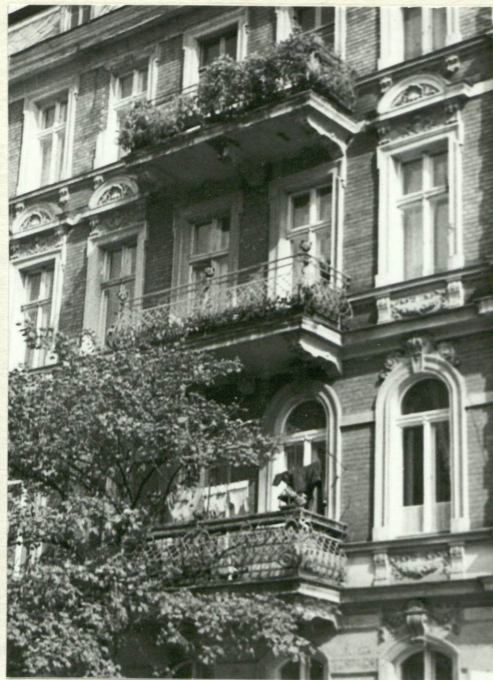
9. Elewacja zachodnia - część środkowa.

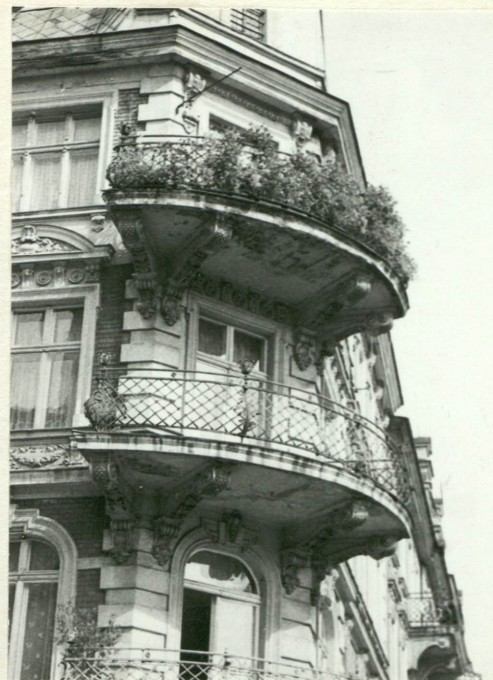
10. Narożnik południowo-zachodni: balkony II i III p.

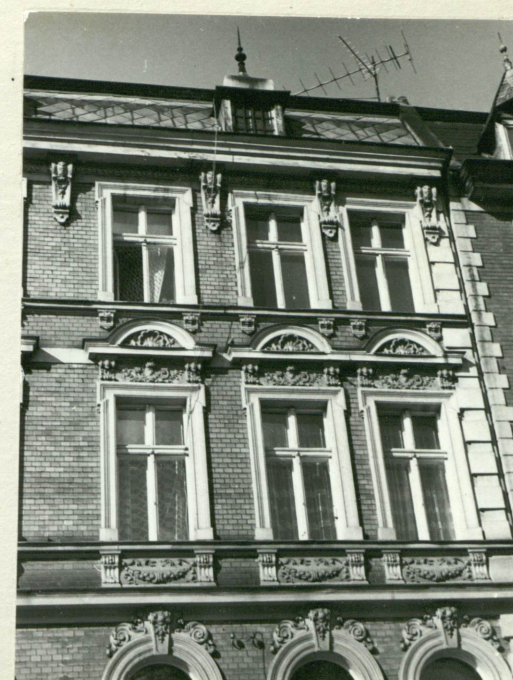
11. Elewacja południowa - fragment w zwieńczeniu.

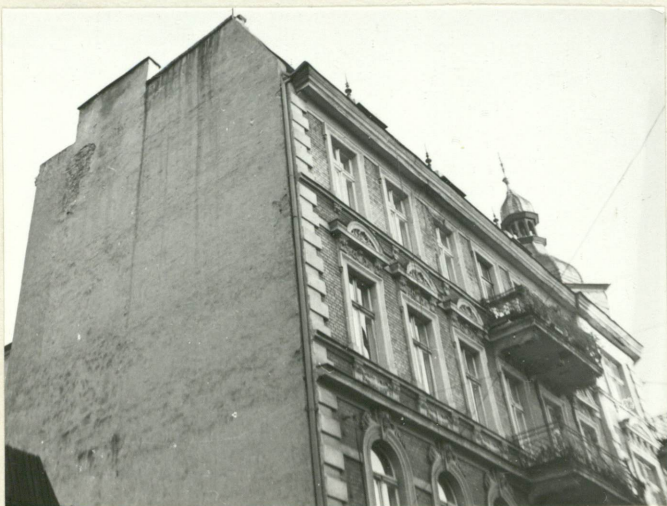
12. Skrzydło zachodnia - widok na część górną od NW.

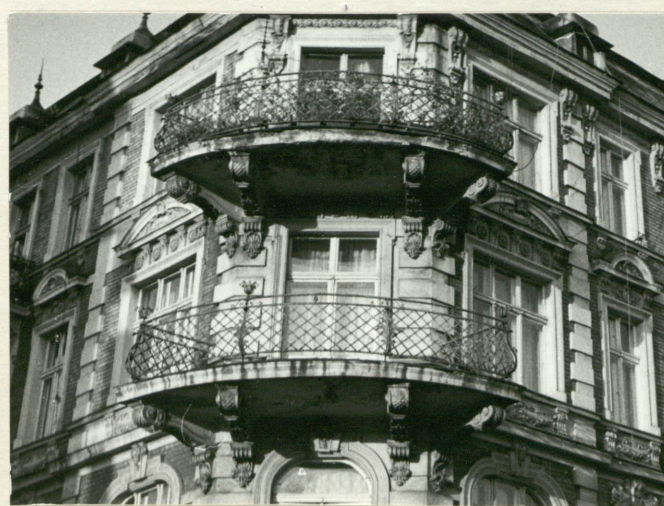
13. Narożnik południowo-zachodni - część środkowa.

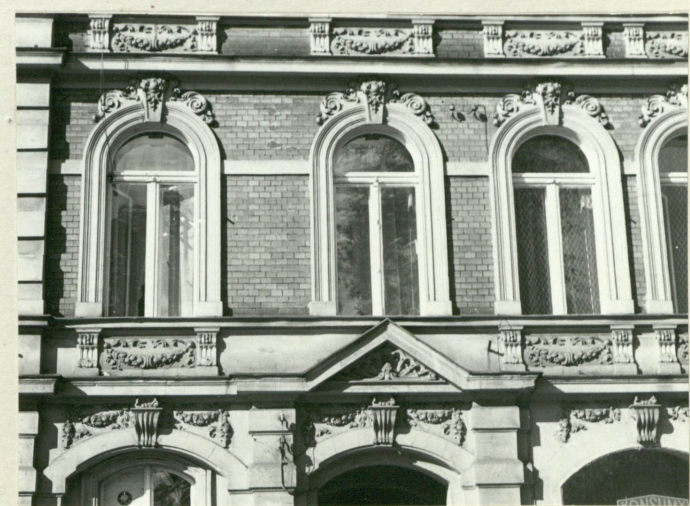
14. Elewacja południowa - okna I p. i zwieńczenia okien parteru oraz wejścia do sieni.

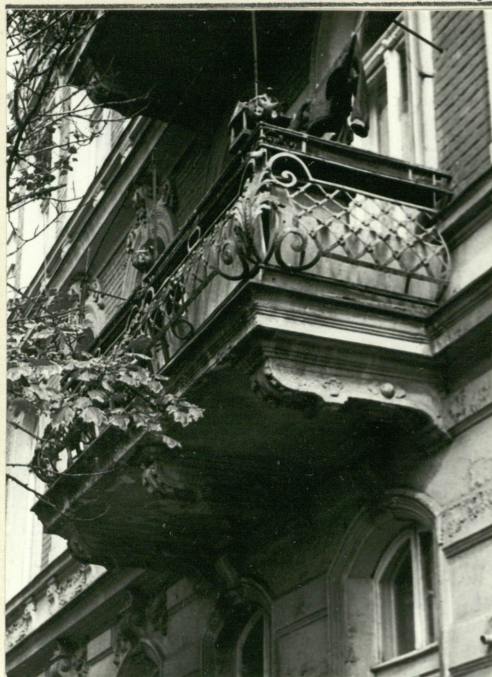
Fot. 15. Balkon I p. w elewacji zachodn.

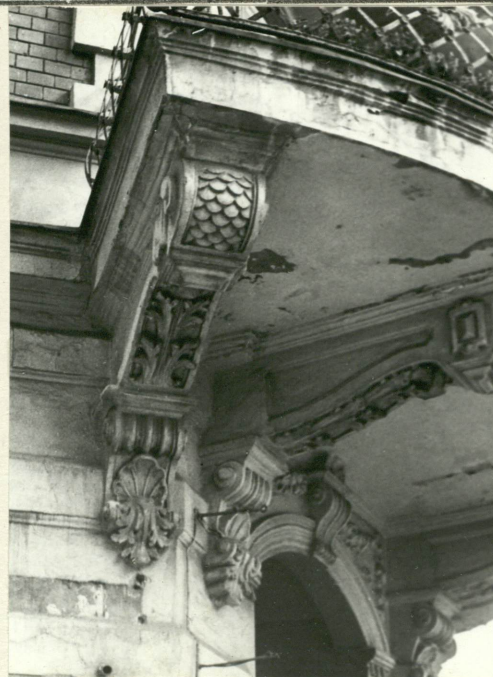
16. Wsporniki i płyta balkonu I p. w narożniku południowo-zachodn.

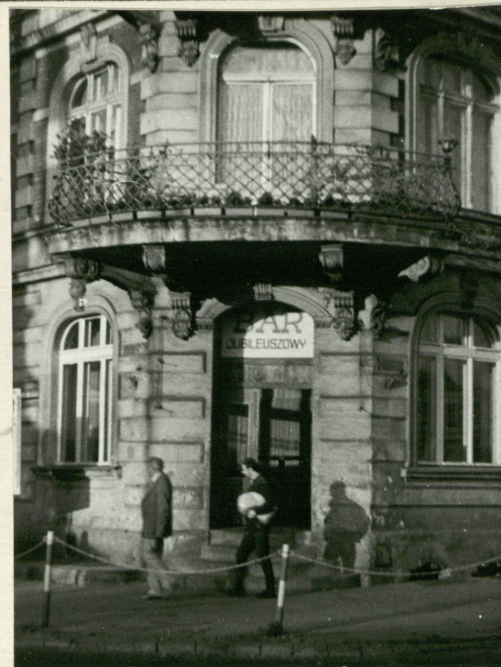
17. Narożnik południowo-zachodni w poziomie przyziemia.

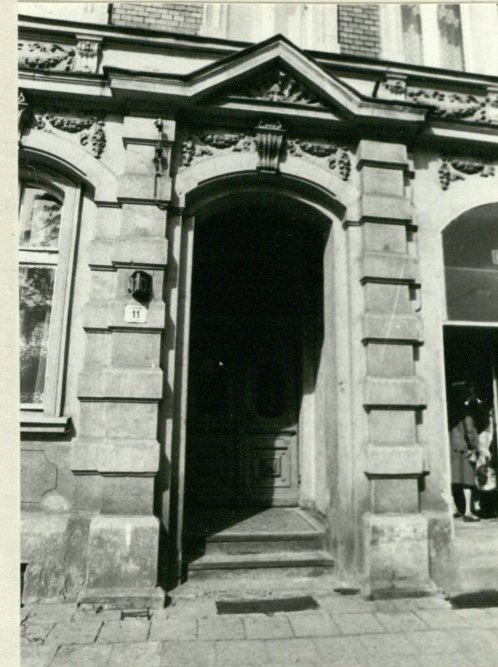
18. Elewacja południowa - wejście do sieni.

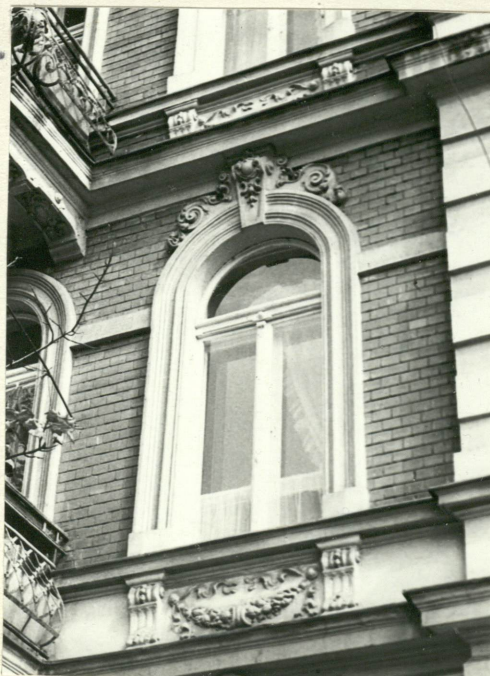
19. Elewacja południowa - okno I piętra.

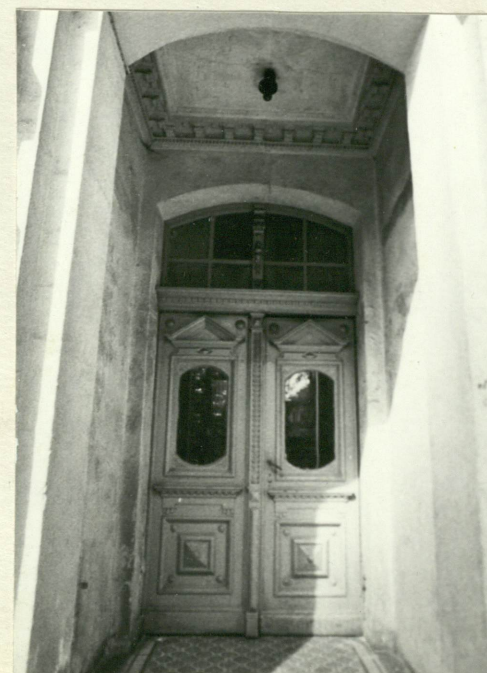
20. Przedśionek /"wiatrołap"/ wejścia do sieni. Widoczna dekoracja stropu.

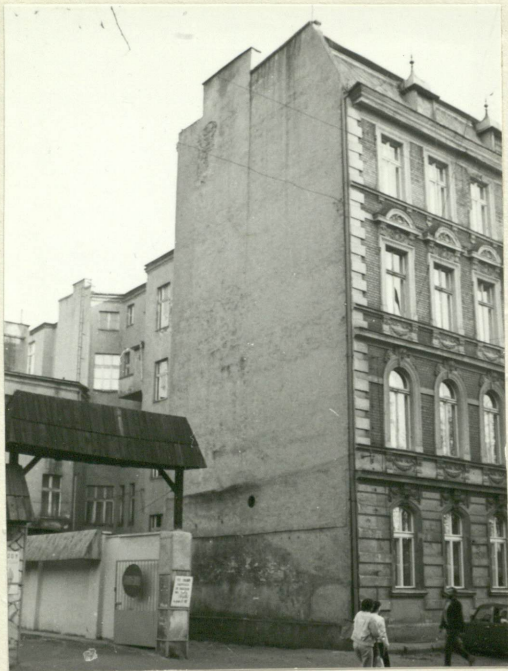
- 21. Elewacja boczna /północna/. Widok od NW.
- 22. Elewacja tylna - fragment w poziomie I - III p.
- 23. Elewacja tylna /skrzydła zachodniego/ - fragment w poziomie I - III p.
- 24. Wejście tylne /od strony podwórza/ do sieni z klatką schodową.
- 25. Elewacja boczna /północna/ - fragment w przyziemiu. Widoczne zniszczenia tynków zewnętrznych.
- 26. Zewnętrzne schody do piwnic skrzydła zachodniego /od strony podwórza/.

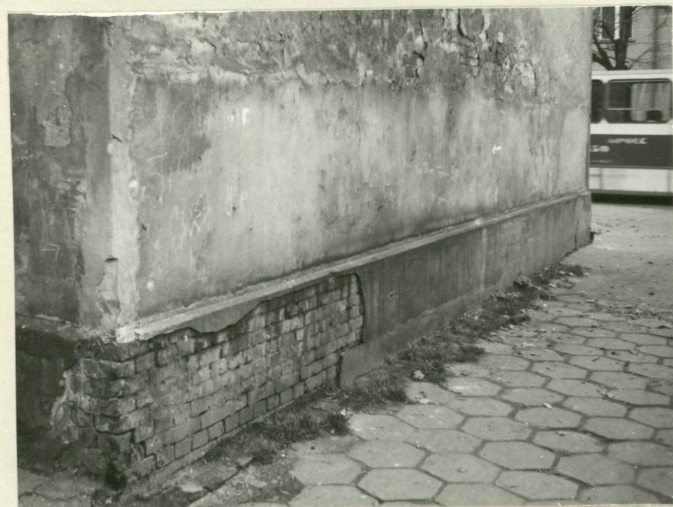
25.

14. Kubatura 3.052,80 m ³	15. Powierzchnia użytkowa 848,20 m ²	16. Przeznaczenie pierwotne KAMIENICA MIESZKALNA CZYNSZOWA.	17. Użytkowanie obecne KAMIENICA MIESZKALNA CZYNSZOWA.
<p>18. Prace budowlane i konserwatorskie, ich przebieg i dokumentacja</p> <p>Do 1945 r. - Brak danych.</p> <p>1948 - Remont pokrycia dachowego.</p> <p>1950 - 1983 - Kilkakrotne remonty wewnątrz parterowych zajmowanych przez bar.</p> <p>1976 - Remont wewnątrz mieszkalnych, częściowa zmiana podziałów wewnątrz przez wprowadzenie nowych ścian działowych /podział na mniejsze, niezależne mieszkania/. Wykonanie nowego pionu sanitariatów.</p>		<p>19. Stan zachowania (fundamenty, ściany zewnętrzne, ściany wewnętrzne, sklepienia, stropy, konstrukcje dachowe, pokrycie dachu, wyposażenie i instalacje)</p> <p>Ogólny stan techniczny budynku - dostateczny.</p> <p>W najgorszym stanie znajduje się dach. więźba dachowa drewniana silnie zniszczona przez wilgoć, częściowo przez owady /murszenia, pleśnie/. Również pomieszczenia poddasza znajdują się w podobnie złym stanie, ze zniszczonymi podłogami i licznymi, rozległymi uszkodzeniami tynków. Drewniana konstrukcja wieżyczki nad SW narożnikiem także silnie zniszczona przez wilgoć i owady.</p> <p>W złym stanie znajdują się piwnice. Bardzo znaczne zniszczenia tynków i posadzek i silne zawilgocenie stanowi obraz zaniedbania, a ponadto wskazuje na możliwość poważnych uszkodzeń fundamentów. W klatce schodowej i sieni rozległe zniszczenia powłok malarskich oraz stopnic i balustrad schodów. Liczne drobne uszkodzenia okien klatki schodowej.</p> <p>Tynki zewnętrzne posiadają liczne drobne uszkodzenia i ubytki, w tym również tynki elewacji frontowych. Liczne, znaczne uszkodzenia płyt balkonowych, szczególnie widoczne od spodu, przechodzące na wsporniki. Szczególnie silne uszkodzenia tynków zewnętrznych w poziomie przyziemia.</p>

<p>20. Najpilniejsze postulaty konserwatorskie</p> <p>Budynek zasługuje na objęcie ochroną konserwatorską przez wpisanie do rejestru zabytków. Koniecznym jest przeprowadzenie remontu dachu z wymianą elementów sielniczej uszkodzonych oraz całkowitą wymianą pokrycia. Ponadto koniecznym jest osuszenie murów w przyziemiu i wykonanie izolacji, wraz z remontem wewnątrz piwnicznych. Dla ochrony ścian zewnętrznych konieczny jest remont, oczyszczenie i częściowa wymiana rynien, zarówno poziomych jak i pionowych.</p>
