BUDYNEK MIESZKALNY

ok. 1890 r.

O P O L E

ul. 1 Maja 15

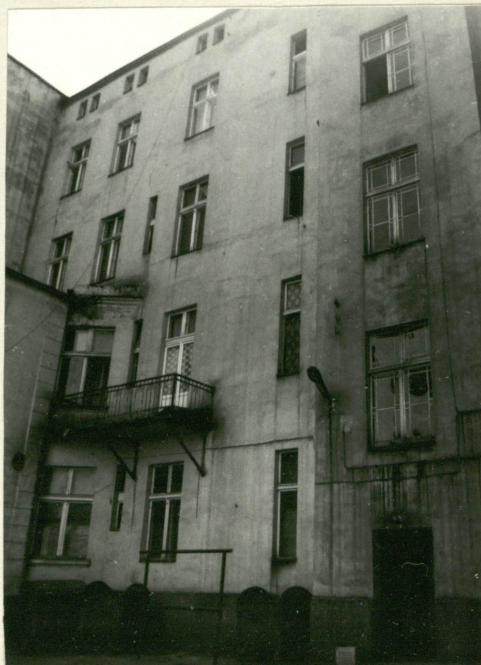
Elewacja tylna /północna/.

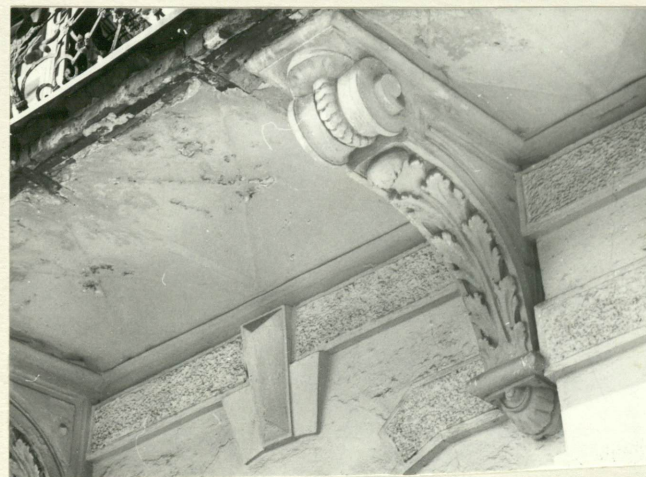
18. Prace budowlane i konserwatorskie, ich przebieg i dokumentacja Ok. 1900 /nie później niż 1910 r/ - przebudowa parteru na restaurację i dobudowanie oficyn. Ok. 1930 - powiększenie restauracji w parterze przez przyłączenie wewnątrz parterowych budynku sąsiedniego /1 Maja 17/. Brak danych o innych pracach do 1945 r. 1947, 1959, 1978 - naprawy pokrycia dachowego. 1978 - Remont wewnątrz mieszkalnych, wprowadzenie dodatkowych podziałów ściankami działowymi z cegły. 1979 - Remont fasady i elewacji tylnej, uzupełnienie ubytków tynków.		19. Stan zachowania (fundamenty, ściany zewnętrzne, ściany wewnętrzne, sklepienia, stropy, konstrukcje dachowe, pokrycie dachu, wyposażenie i instalacje) Ogólny stan techniczny budynku - zadowalający. Silne zawilgocenie piwnic przez przecieki z instalacji kanalizacyjnej, znaczne ubytki i zniszczenia tynków wewnętrznych w piwnicach. Liczne drobne ubytki i zniszczenia drewnianych stopnic, balustrad oraz podłóg spoczników w klatce schodowej. Liczne miejscowe ubytki i zniszczenia tynków i elementów wystroju w fasadzie, szczególnie w przyziemiu oraz podniebieniach balkonów. Rozległy ubytek tynku w poziomie I p. na wykuszu z prawej strony fasady /nad bramą przejazdową i wejściem do sieni/. Wieżba dachowa i podłogi w pomieszczeniach strychowych poddasza posiadają liczne drobne uszkodzenia i ubytki spowodowane przez wilgoć i owady. Powłoki malarskie w sieni i klatce schodowej bardzo silnie zniszczone. Budynek użytkowany w całości, jednak pomieszczenia ogólne /piwnice, strychy, klatka schodowy itp./ zaniedbane, pozbawione bieżącej konserwacji.

Wsporniki balkonu I piętra. Widoczne uszkodzenia płyty balkonowej.

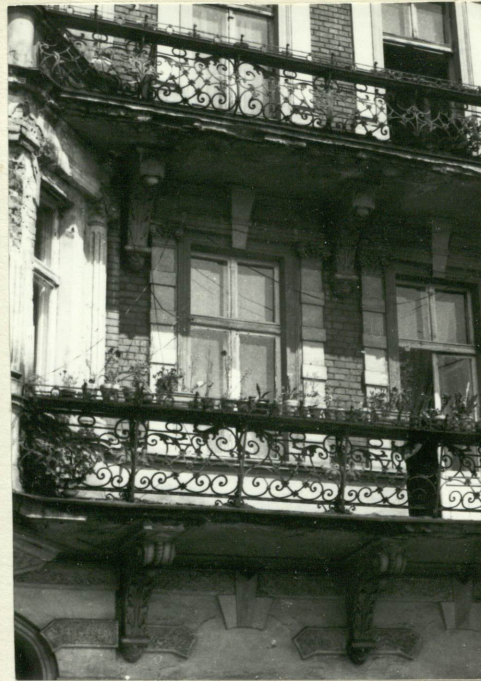
Fasada - balkony I i II piętra.

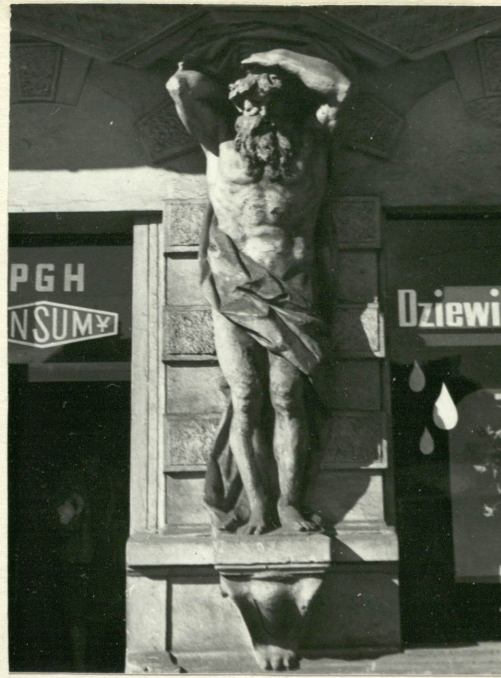
Fasada - atlant dźwigający wykusz lewej strony.

20. Najpilniejsze postulaty konserwatorskie Ewidencją konserwatorską jako zabytki ruchome winny zostać dodatkowo objęte: dwa atlanty dźwigające wykusze fasady, oraz dekoracja stiukowa stropu i ścian sieni wejściowej.

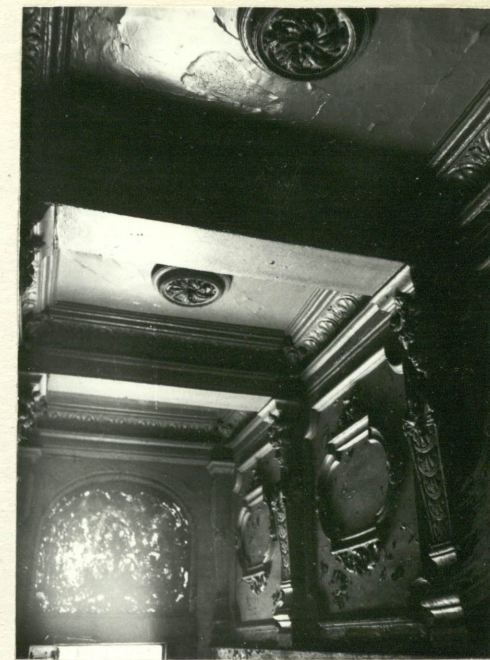
Wnętrze sieni wejściowej - dekoracje stropu i ścian.

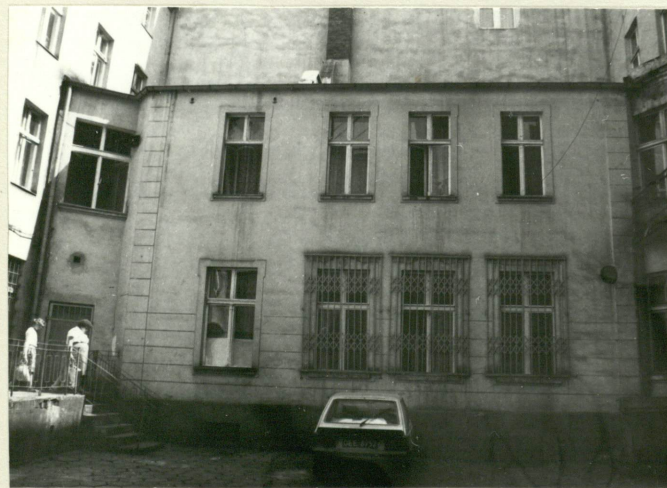
Dwukondygnacyjna oficyna przylegająca do budynku frontowego. Widok od strony zachodniej.

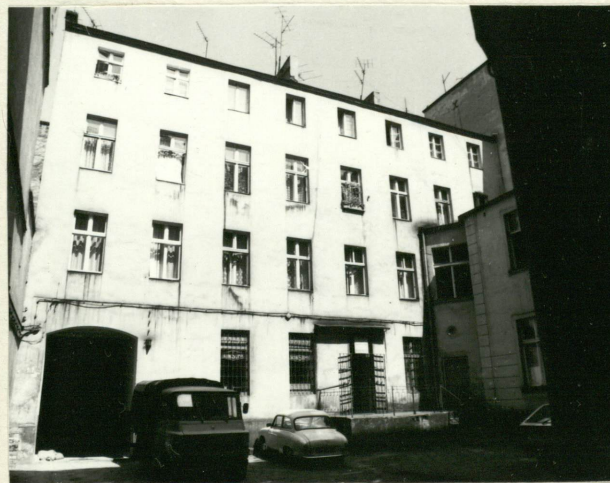
Czterokondygnacyjna oficyna przylegająca do oficyny dwukondygnacyjnej - widok elewacji południowej.

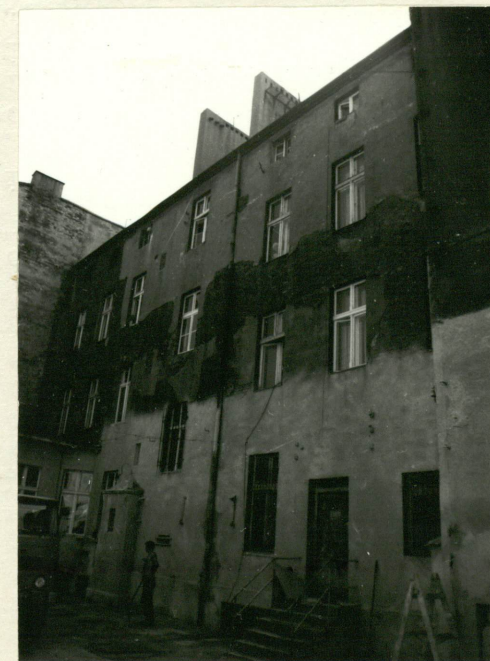
Czterokondygnacyjna oficyna - widok elewacji północnej /tylnej/.
