1. Obiekt

BUDYNEK MIESZKALNY

OPOLE

ul. Żeromskiego 5

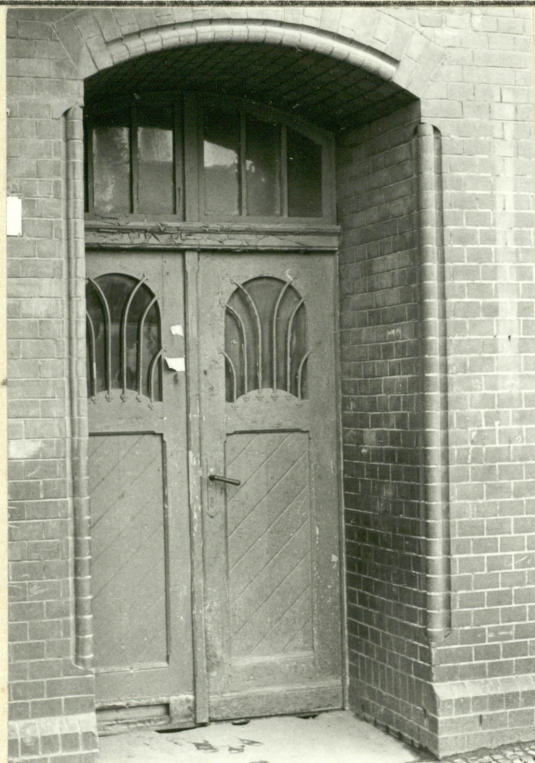
Fot. 3. Wejście do budynku w fasadzie.
4. Fasada, fragment szczytu.
5. Wejście do sieni w elewacji tylnej.
6. Dekoracja okna II p. na osi fasady.

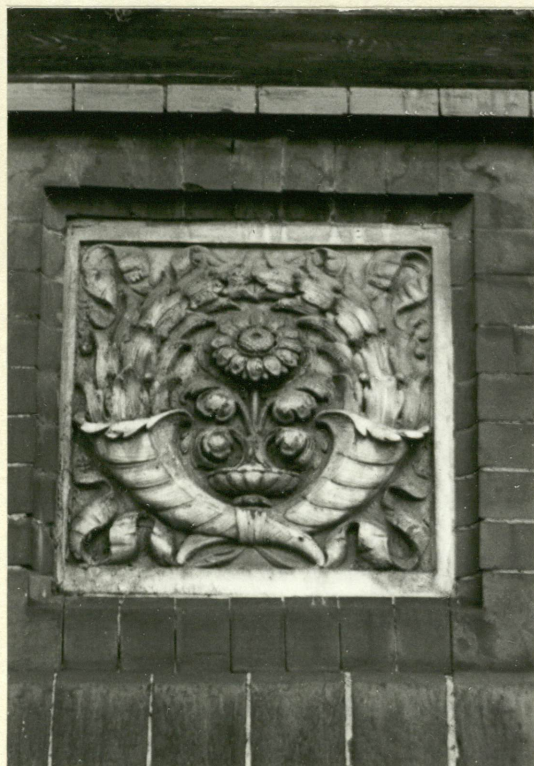
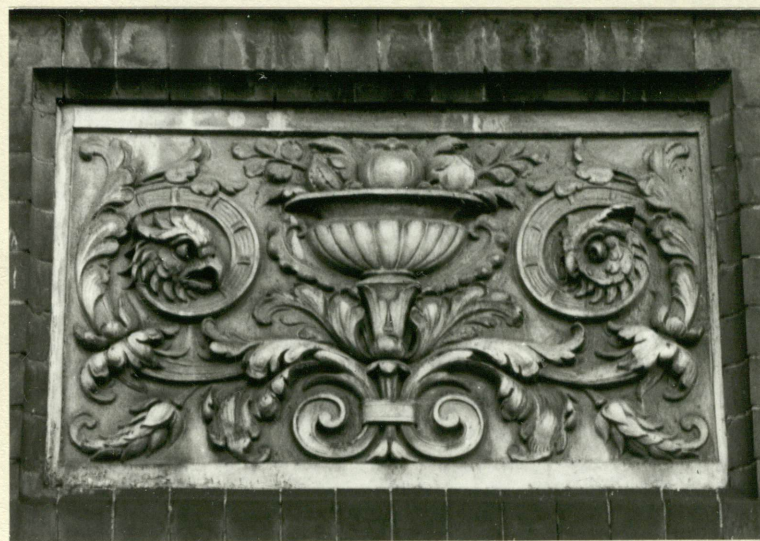
W balkonach fasady I i II p. po trzy prostokątne ceramiczne plakiety, środkowe o motywach skrzyżowanych rogów obfitości z kwiatami, boczne o motywach wazy z owocami objętej wiciami akantu z głowami orła i puchacza.

Fot. 7 i 8. Dekoracyjne ceramiczne plakiety
z balkonów I i II piętra fasady.
