1. Obiekt

PIEC WAPIENNICZY Nr 2
w zespole trzech pieców przy ul. Opolskiej

KRAPKOWICE

Nr 2288/91 data 18.10.91r

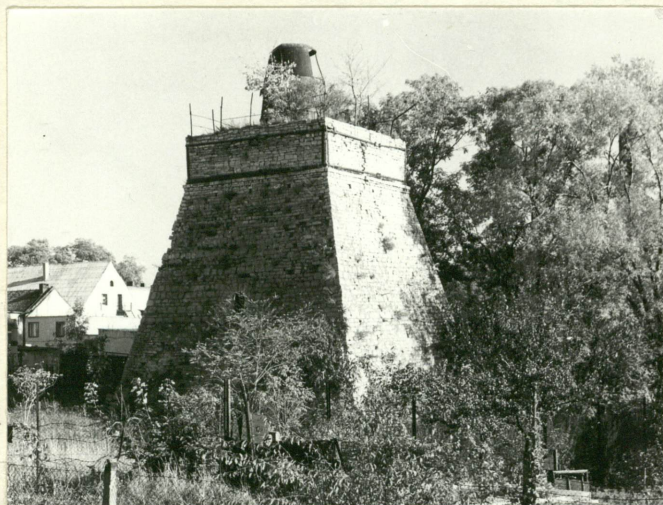
Fot. 1. Widok ogólny od zachodu.

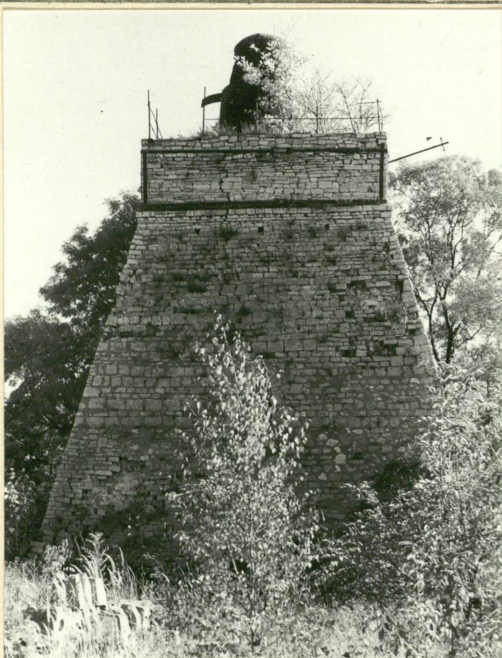
Fot. 2. Widok od północnego zachodu.

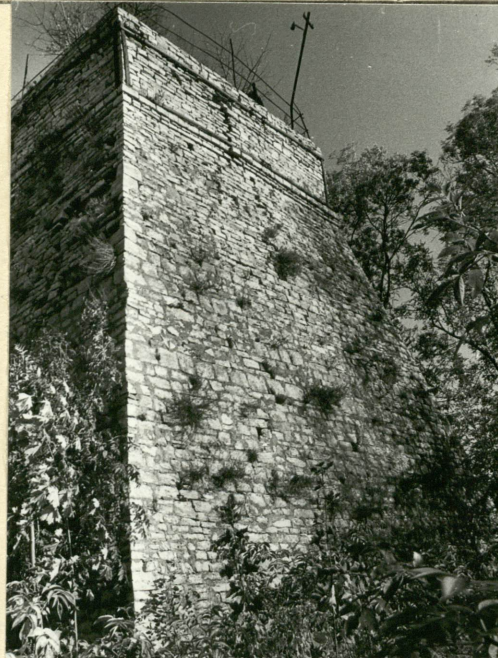
Fot. 3. Widok od południowego zachodu.

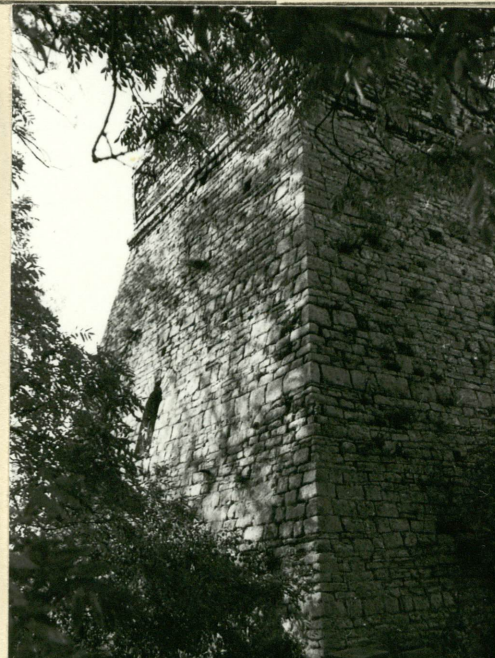
Fot. 4. Widok od południa.

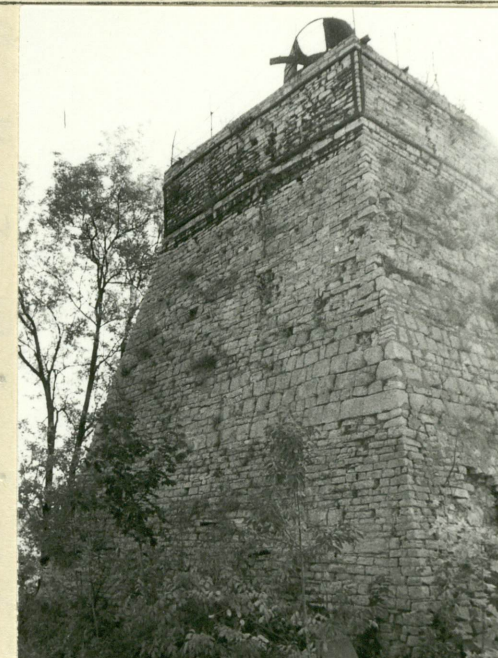
Fot. 5. Widok od północnego wschodu.

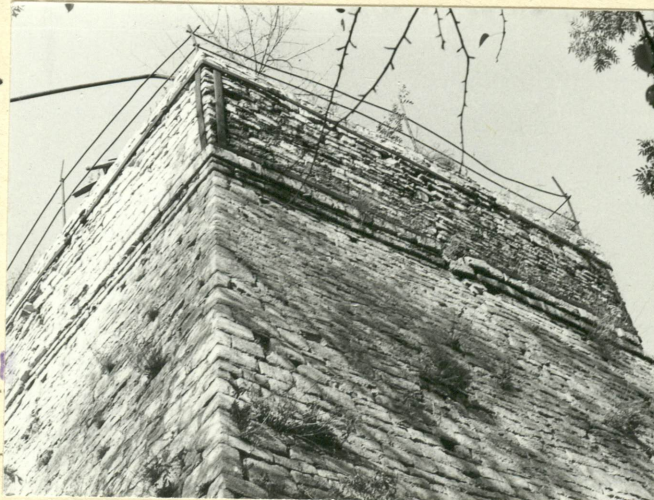
Fot. 6. Fragment w partii zwieńczenia od południa.

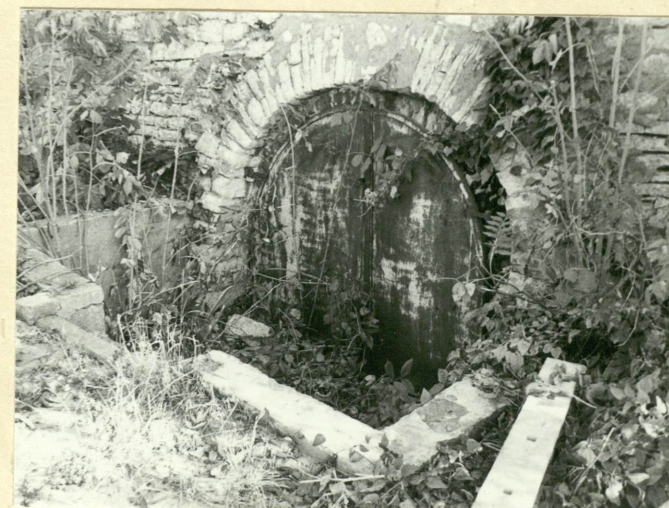
Fot. 7. Fragment w przyziemiu od strony północno zachodniej.

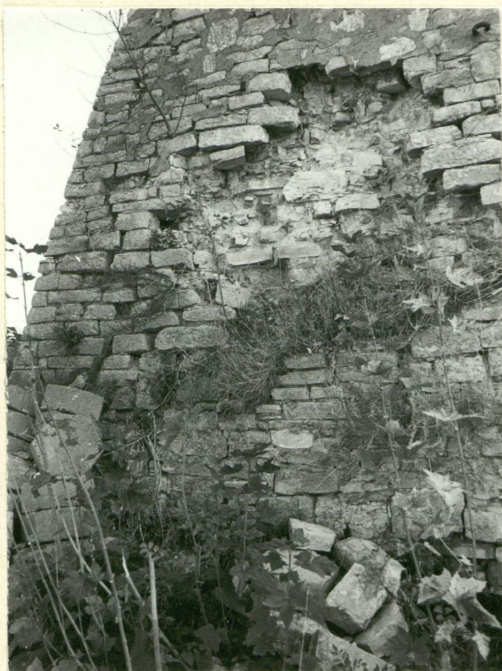
- Fot. 8. Uszkodzenia płaszczu zewnętrznego przy narożniku północnym
- Fot. 9. Otwór wentylacyjny od strony północno zachodniej.
- Fot. 10. Wnętrze obiegowego korytarza obsługowego w przyziemiu.
- Fot. 11. Otwór odbioru wypału łączący wnętrze pieca z korytarzem obsługowym w przyziemiu.
- Fot. 12. Fragment w partii zwieńczenia wraz z kominem od strony zachodniej.
- Fot. 13. Przebudowany na okno otwór łączący wewnętrzny korytarz obsługowy z otoczeniem od strony południowo wschodniej.
