1. Obiekt  
D W Ó R

2. Czas powstania  
Ok. 1890 r.

3. Miejscowość  
B U D Z Ó W

1. Miejscowość <b>B U D Z Ó W</b> gm. Gorzów Śląski Budzów 15	2. Obiekt (nazwa jak w karcie) <b>D W Ó R</b>	3. Zawartość wkładki (nazwa obiektu lub materiału uzupełniającego) C.d. tekstu z rubryk 13 /Opis/ i 19 /Stan techniczny/, rzut parteru, fotografie.
---	--	--

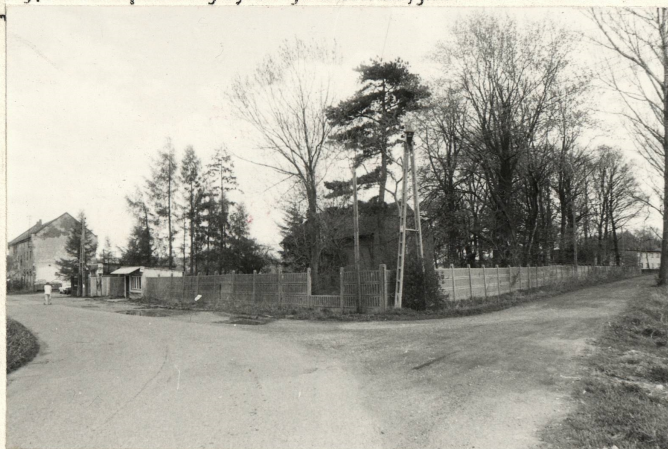
Fot. 1. Widok ogólny zespołu od strony zachodniej.

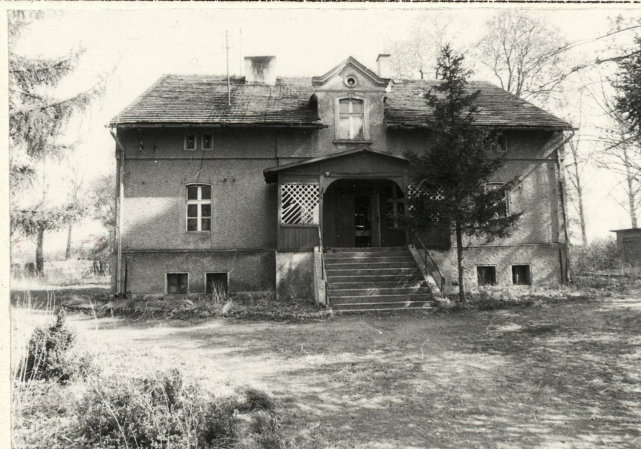
Fot. 2. Budynek dworu - widok od strony zachodniej / fasada/.

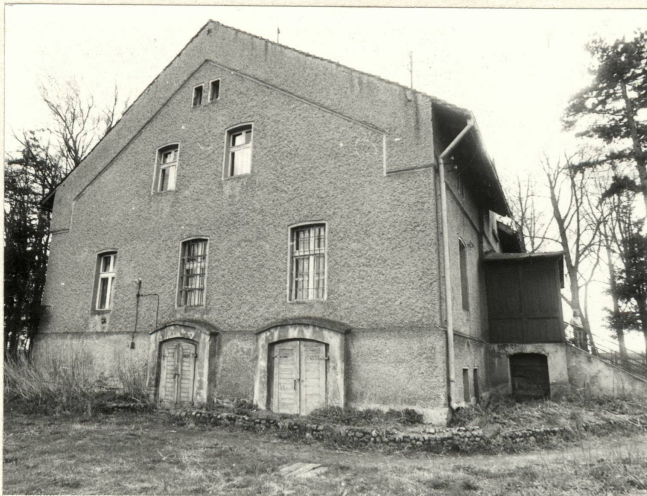
Fot. 3. Elewacja boczna północna.

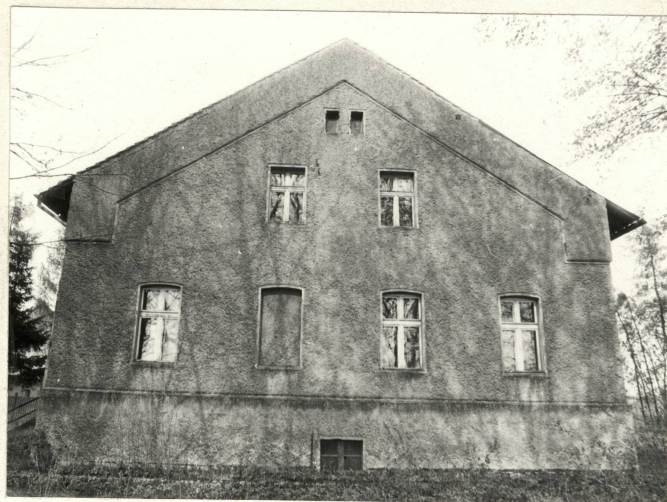
Fot. 4. Elewacja boczna południowa.

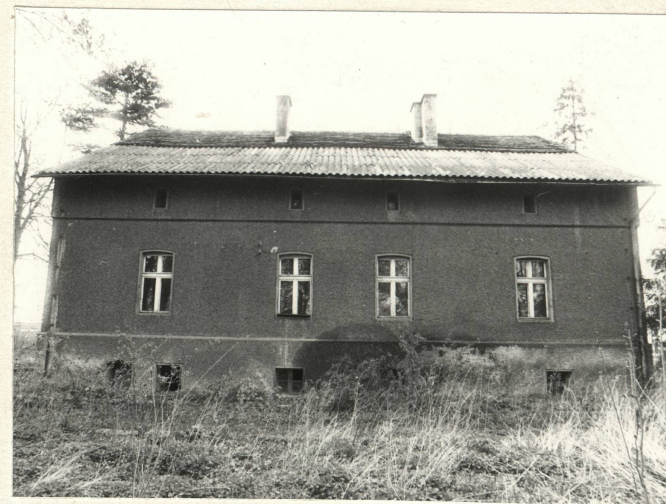
Fot. 5. Elewacja tylna /wschodnia/.

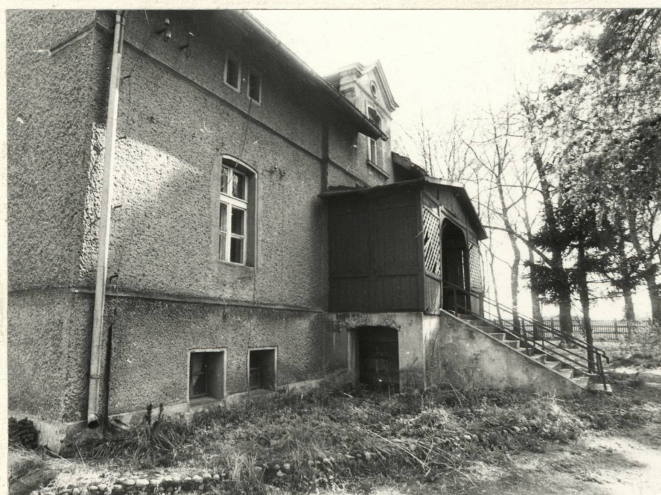
Fot. 6. Elewacja zachodnia - widok od strony narożnika północno zachodniego.

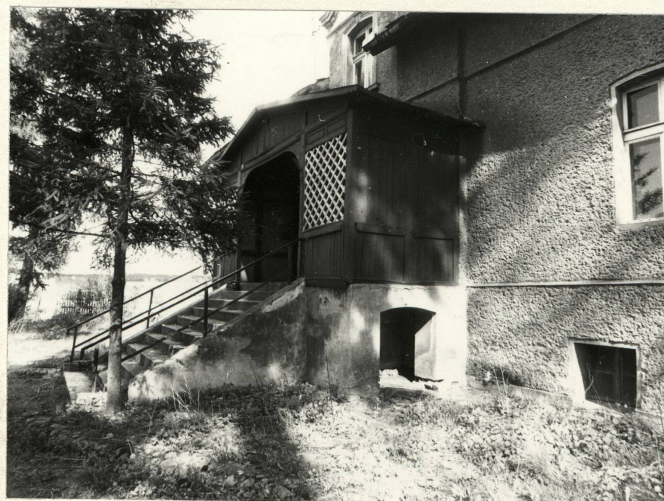
Fot. 7. Elewacja zachodnia - widok od strony narożnika południowo zachodniego.

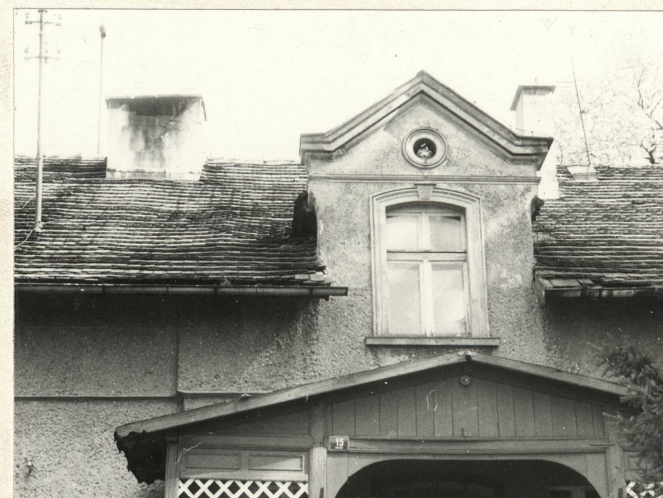
Fot. 8. Elewacja zachodnia - facjata nad wejściem do budynku.

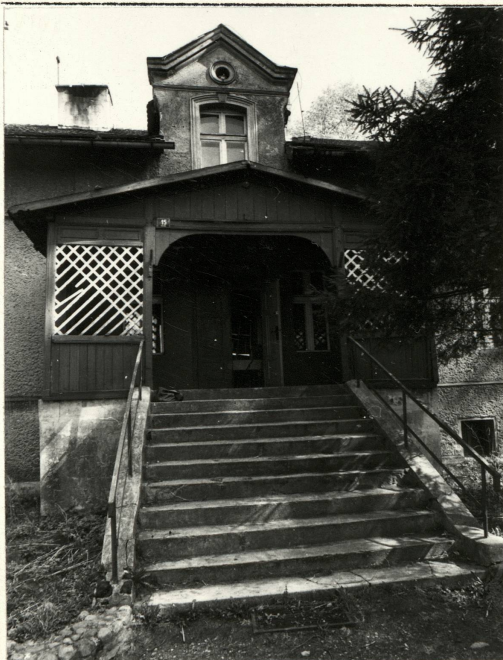
- Fot. 9. Weranda osłaniająca wejście do budynku od strony zachodniej.
- " 10. Fragment elewacji zachodniej w partii zwieńczenia.
- " 11. Szczyt elewacji południowej.
- " 12. Fragment elewacji południowej w partii przyziemia.
- " 13. Fragment elewacji północnej z wejściami do piwnic, w partii przyziemia.

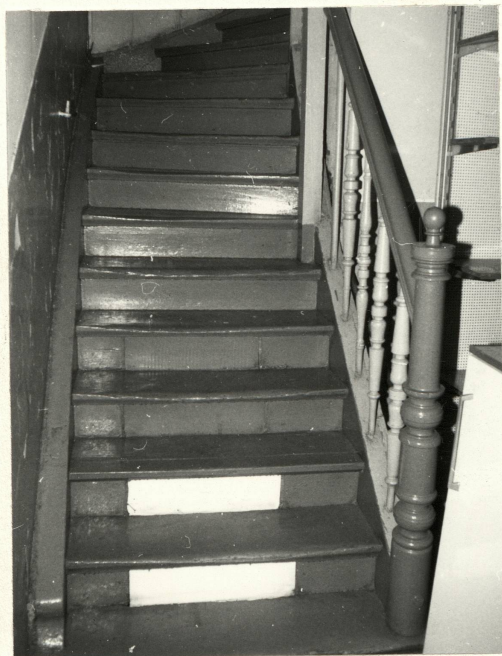
- Fot. 14. Schody z parteru na poddasze - widok z sieni wejściowej.
- " 15. Fragment wnętrza strychu z widokiem na więźbę dachową.
- " 16. Schody z piwnicy na parter - widok z poziomu piwnicy.
- " 17. Fragment wnętrza piwnicy z widokiem na gurt sklepienny i posadowienie sklepienia. Widoczne zawilgocenie muru.
- " 18. Park - widok od strony północno zachodniej na część wschodnią. W głębi dwa bloki mieszkalne, dawn. pracownicze PGR - u, z prawej północno wschodni narożnik budynku dworu.

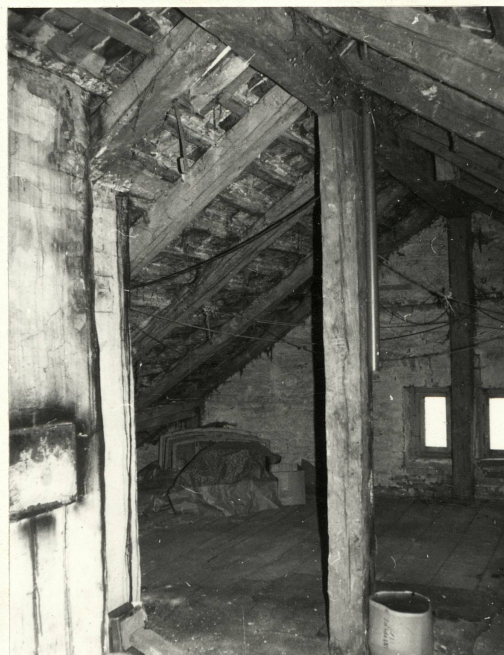
Fot. 15.

szczególnie w dolnych częściach połąci, widoczne liczne ślady przecieków. Bardzo silnie zniszczone przez wilgoć dolne zakończenia krokwi. Belka kalenicowa o widocznych ugięciach.
