KARTA EWIDENCYJNA ZABYTKÓW  
ARCHITEKTURY I BUDOWNICTWA

S P I C H L E R Z

"7"

C I E P I E L O W I C E

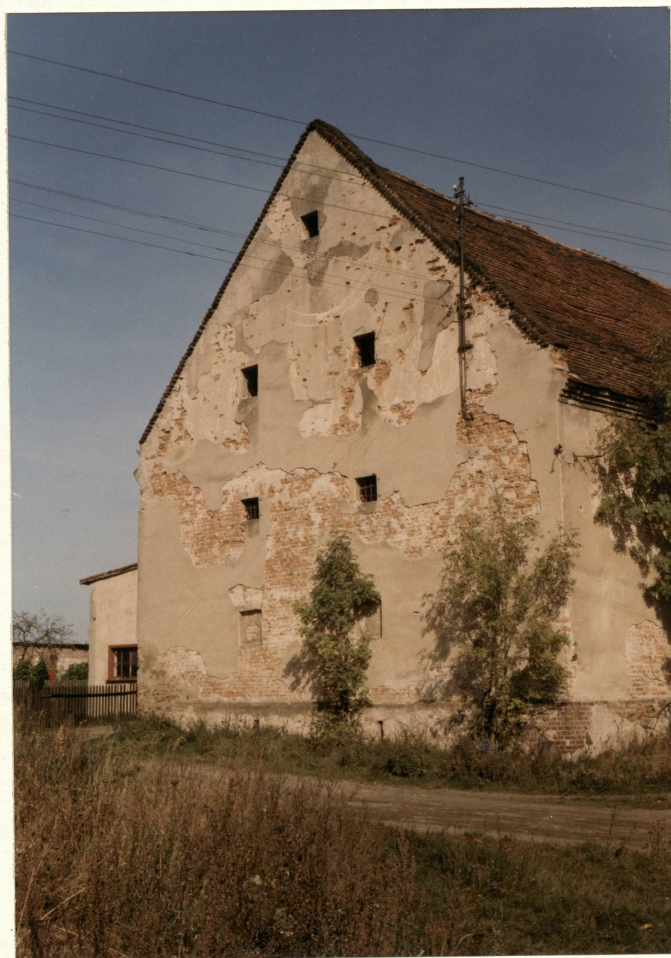
2

szczytowa pd.zach. - czterokondygnacyjna, 2-osiowa, na osiach otwory okienne a w partii parteru blendy, krawędzie szczytu ujęte rodzajem fryzu kostkowego, który stanowi jedyny zdobniczy detal elewacji;

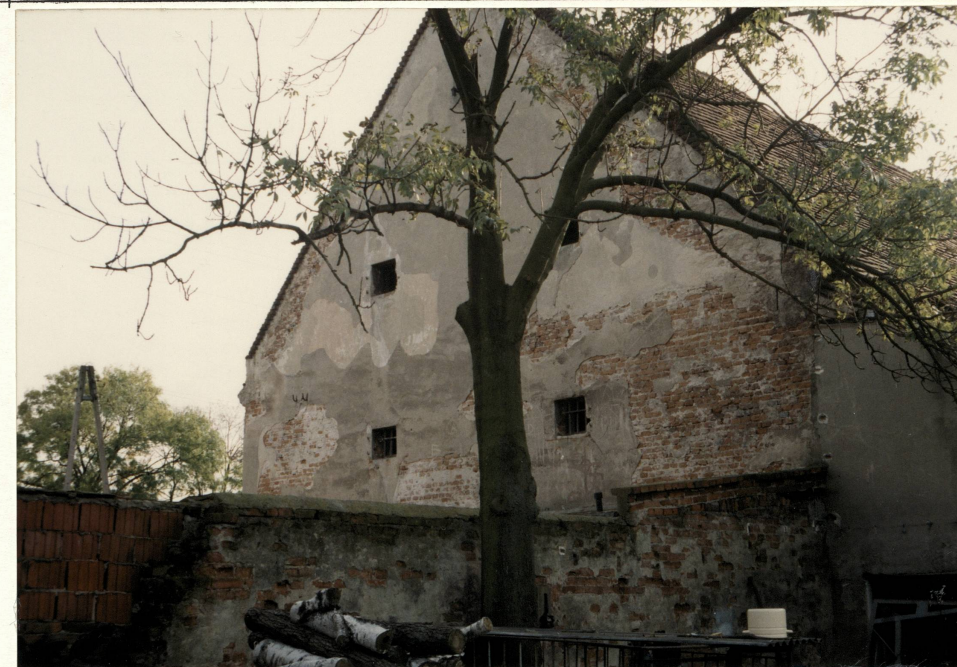
3

szczytowa pn.wsch. - podobna do pd.zach. z dostawioną niewielką parterową przybudówką;

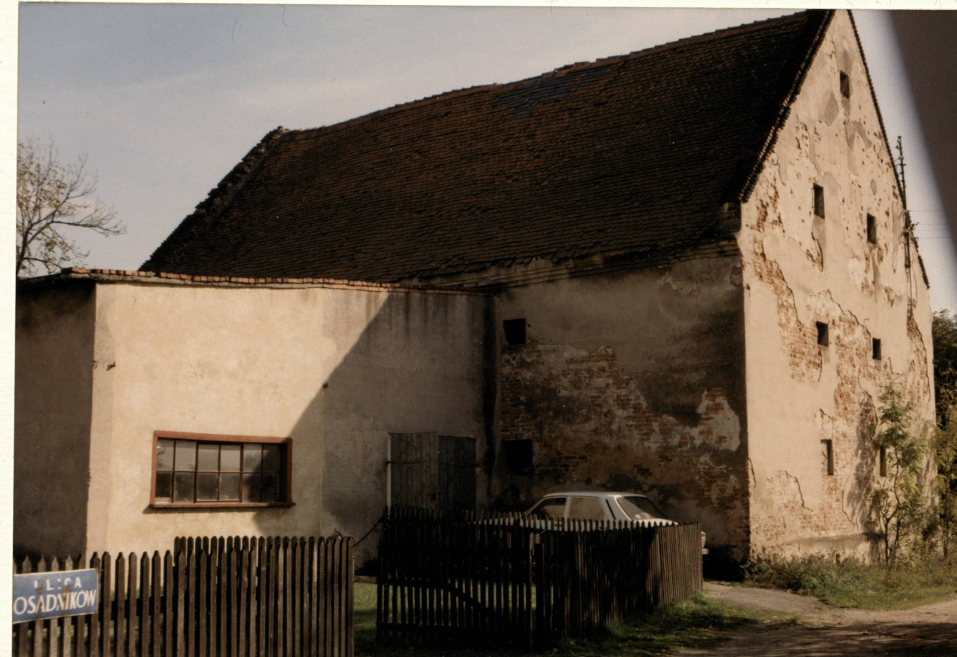
4

tylna pn.zach. - dwukondygnacyjna, pierwotnie 3-osiowa z otworami okiennymi na osiach, obecnie w większej części przysłonięta dostawioną wtórnie przybudówką, zwieńczona gzymsem jak elewacja frontowa;

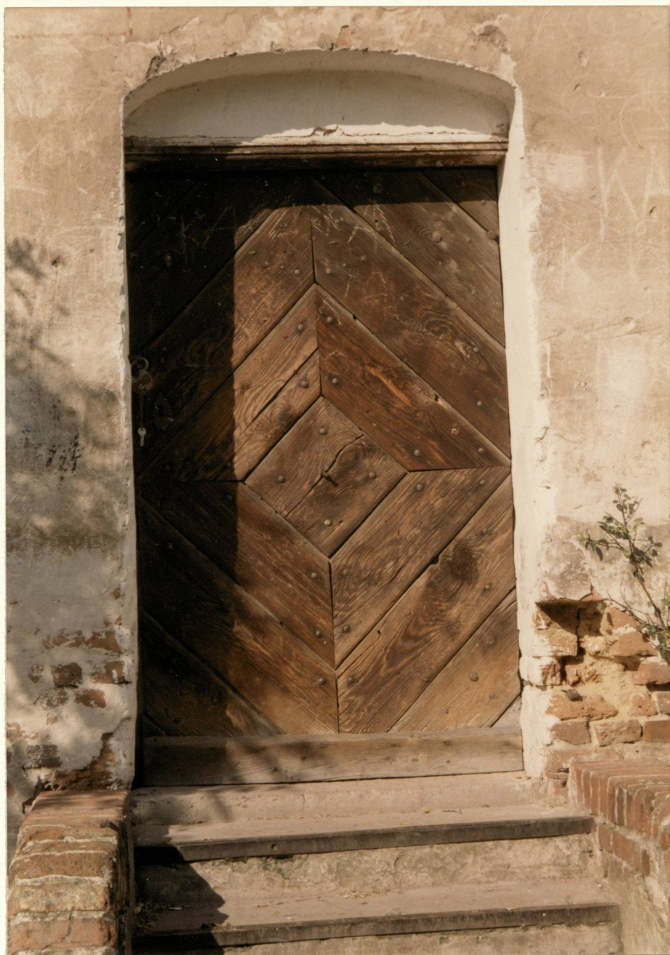
5

drzwi - w elewacji frontowej główne drzwi wejściowe z desek jedno-skrzydłowe, dwuwarstwowe z ozdobnie układanymi klepkami nabijanymi żelaznymi ćwiekami.

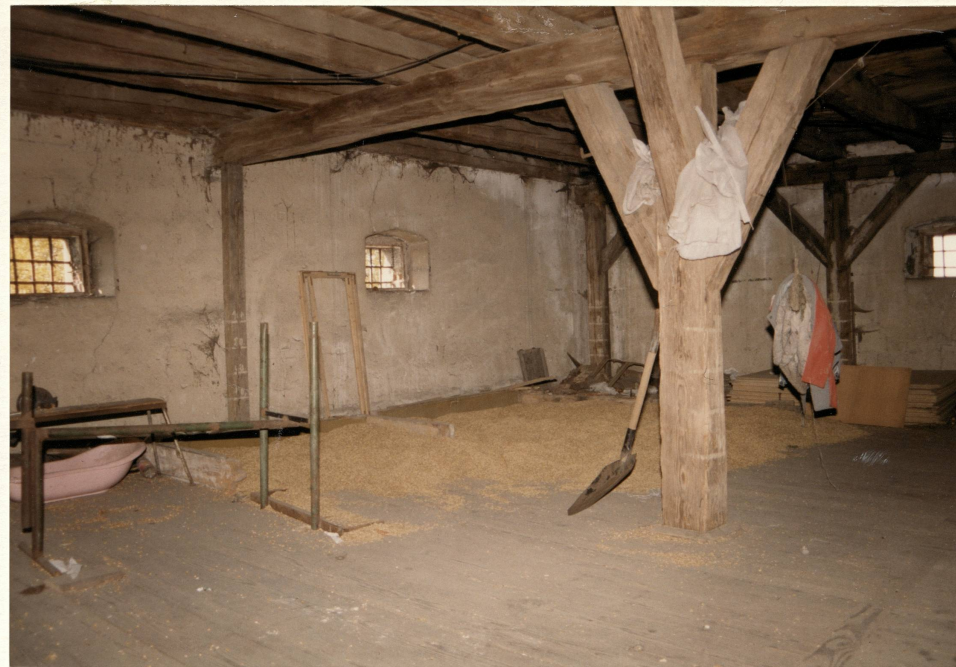
6

niegdyś kondygnacje jednoprzestrzenne połączone wewnętrznymi schodami, obecnie podzielone ażurowymi drewnianymi ściankami na szereg małych komórek stanowiących własność różnych właścicieli; w budynku istnieje podwójne poddasze utworzone poprzez ułożenie podłogi na jętkach wieźby dachowej.

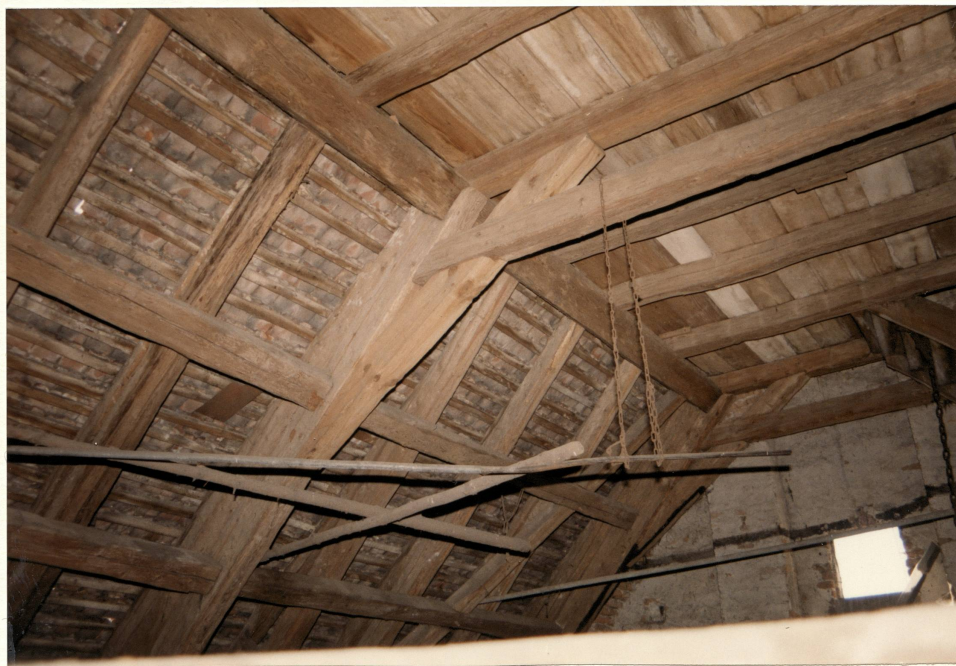
7

więźba dachowa - o ustroju krokwiowo-jętkowym wzmocniona dodatkowo konstrukcją złożoną z płatwi, zastrzałów i stolcy pochyłych;
