KARTA EWIDENCYJNA ZABYTKU NIERUCHOMEGO WPISANEGO DO REJESTRU ZABYTKÓW

KAPLICA ŚW. ANTONIEGO

ul. Poniatowskiego
naprzeciw nr 3B

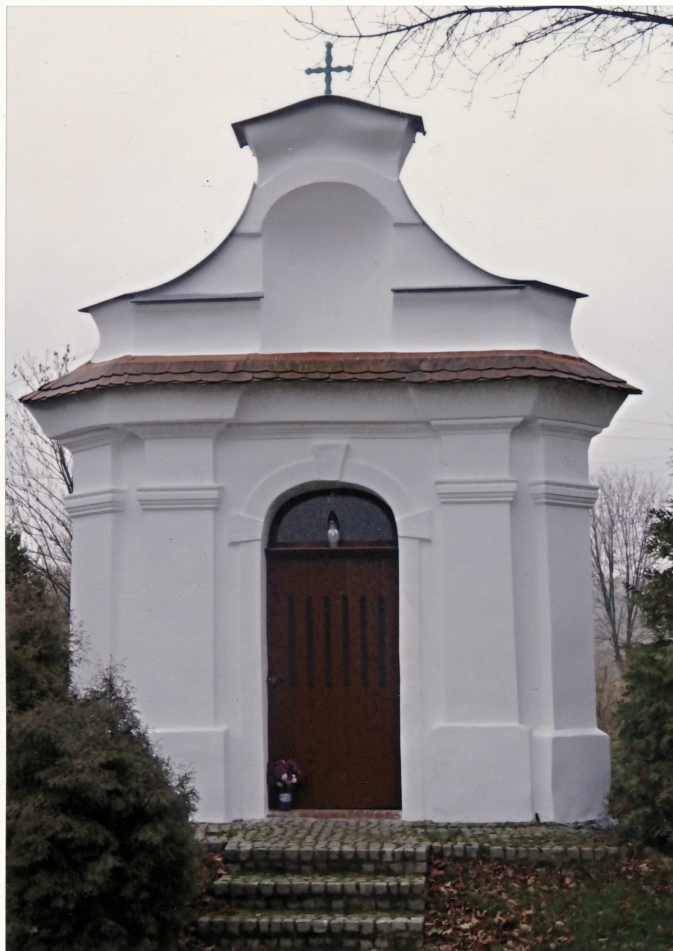
Elewacja frontowa (północna) – jednoosiowa, symetryczna, wejście zamknięte łukiem kloszowym, obramowanie z kluczami, ujęta w dwie pary pilastrów, z których skrajne ustawione skośnie, cokół, szczyt wolutowy wydzielony wydatnym gzymsem z zadaszeniem, gzyms wygięty ku górze, w nim wnęka.

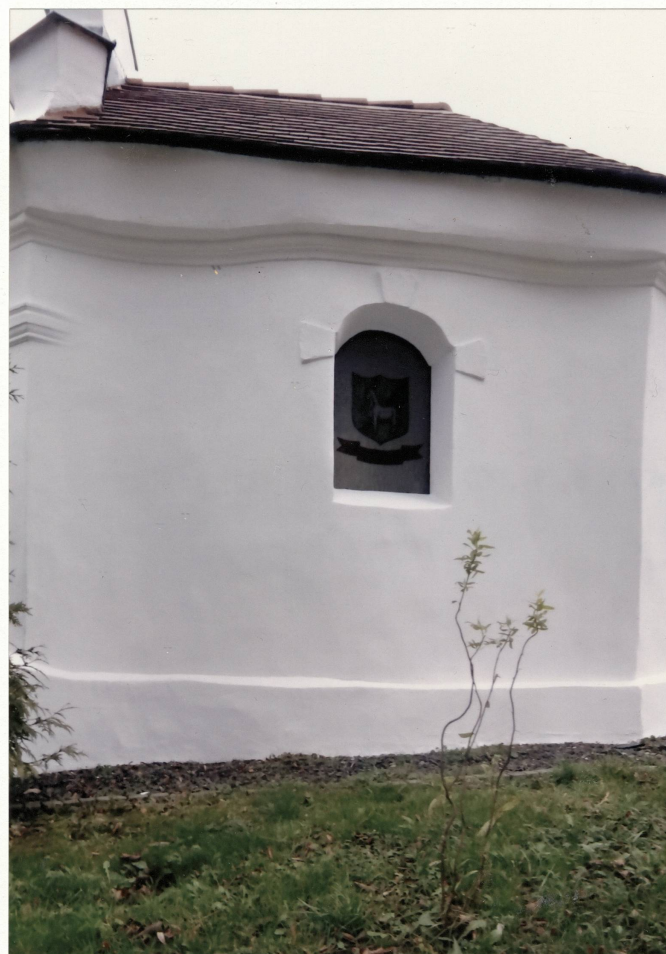
Elewacja boczna (zachodnia) – jednoosiowa z oknem zamkniętym półkoliście, otwór w obramowaniu z kluczem, wypełniony pseudo witrażem, cokół, dach wydzielony wydatnym gzymsem.

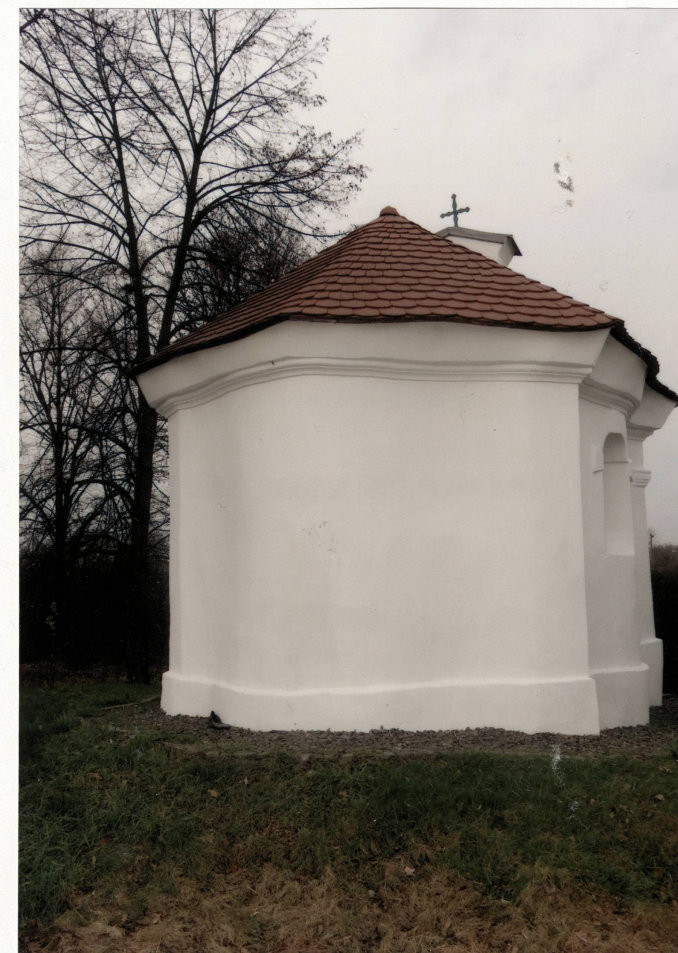
Elewacja tylna (południowa) – ślepa, z cokołem i gzymsem – analogicznie jak przy pozostałych elewacjach.

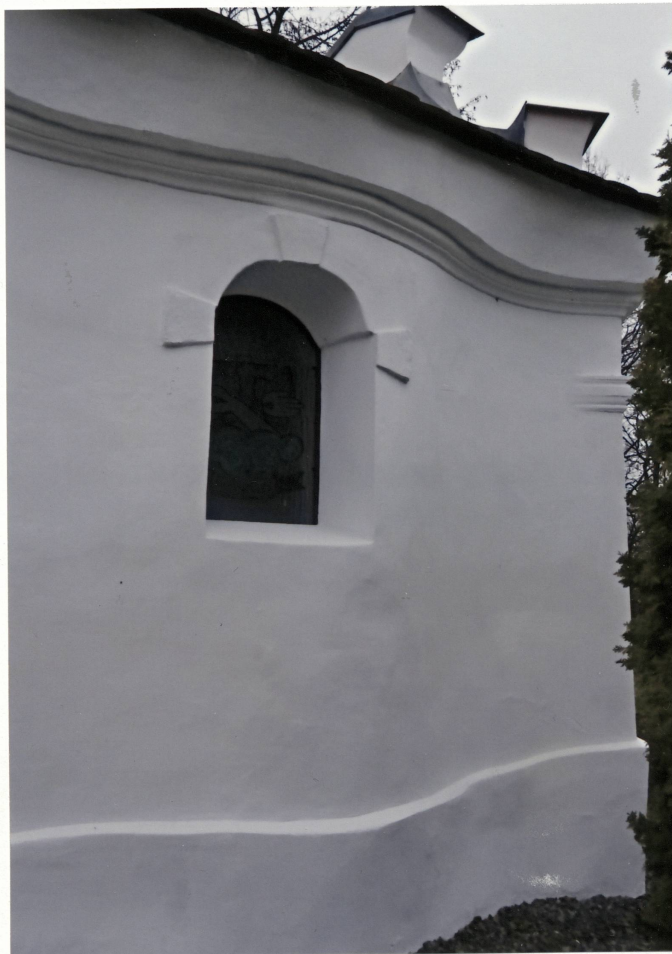
Elewacja boczna (wschodnia) – analogicznie jak elewacja boczna (zachodnia).

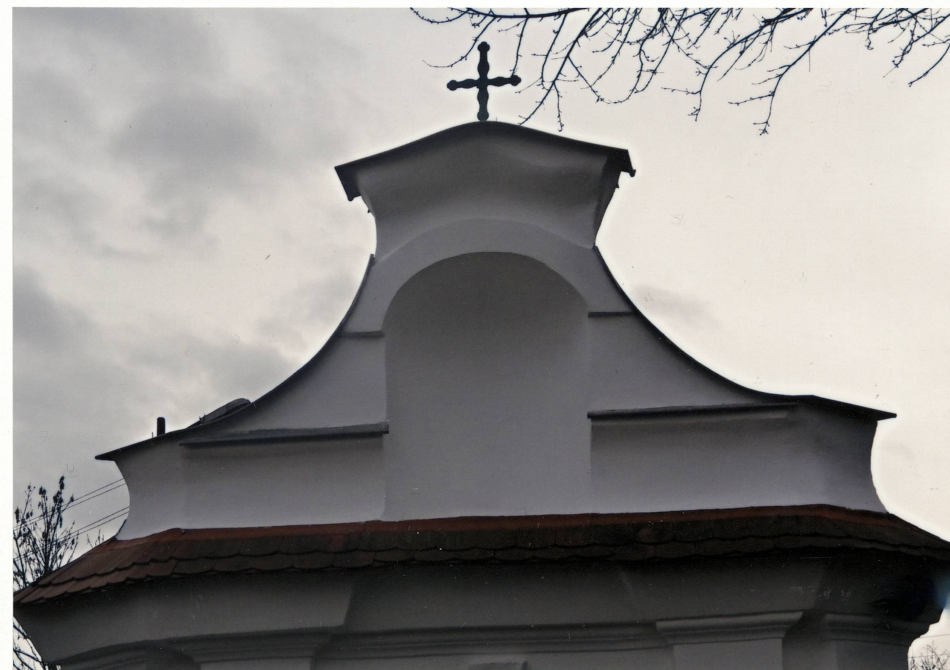
Elewacja frontowa - szczegół dachu

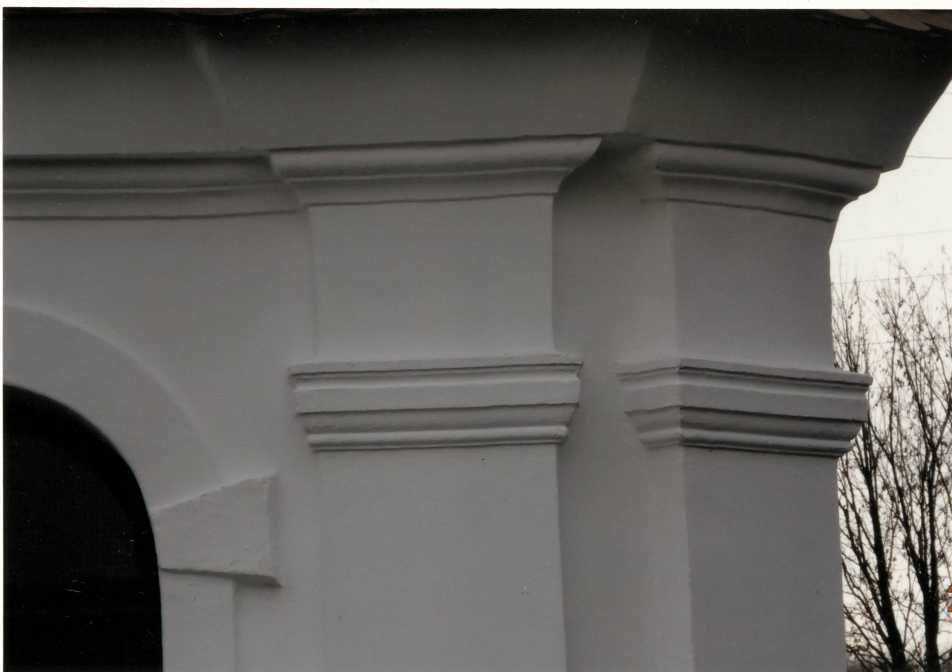
Elewacja frontowa - szczegóły pilastrów

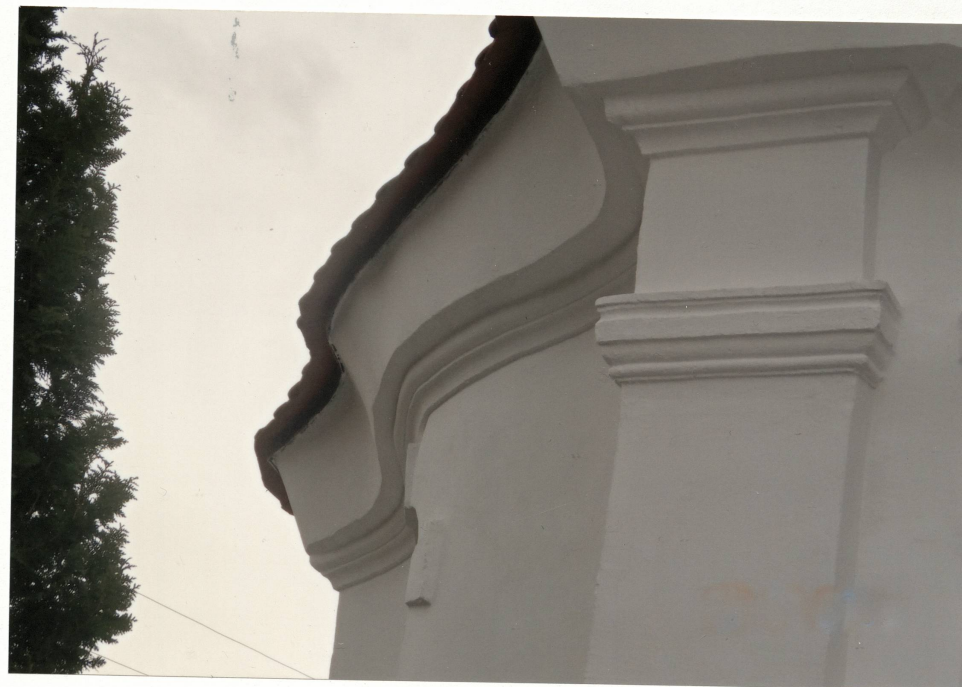
Elewacja boczna (wschodnia) - szczegóły gzymsu

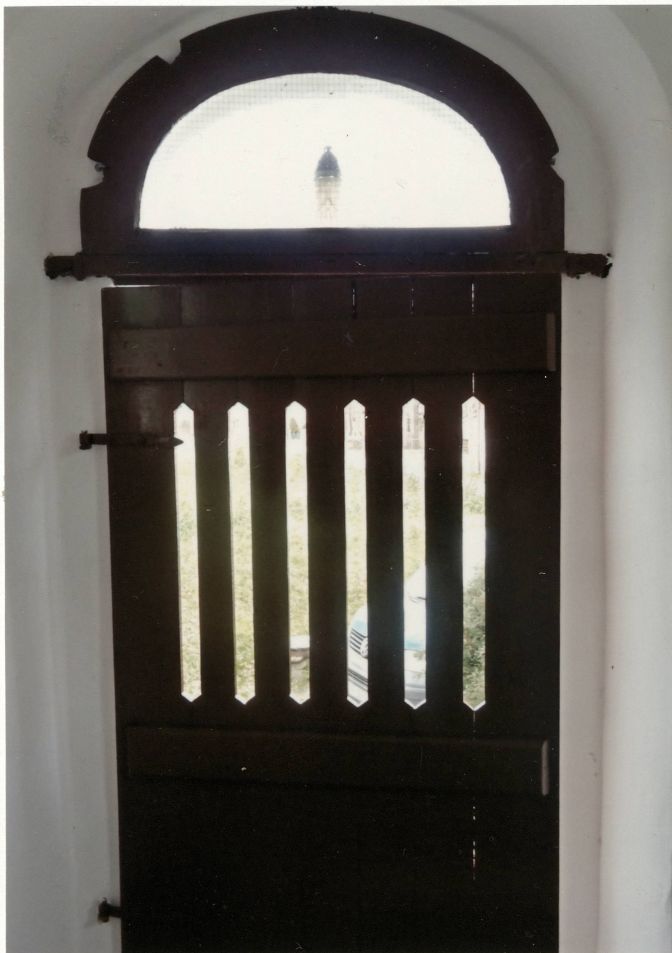
Drzwi

Otwory – zamknięte półkoliste w obramowaniach z kluczami, w otworach okiennych znajdują się pseudo witraże wykonane w 2005 r., w otworze drzwiowym znajdują się drewniane drzwi jednoskrzydłowe o konstrukcji ramowo – płycinowej z pionowymi szczelinami odnowione w 2005 r., naświetle przeszkolone w kształcie łuku koszowego

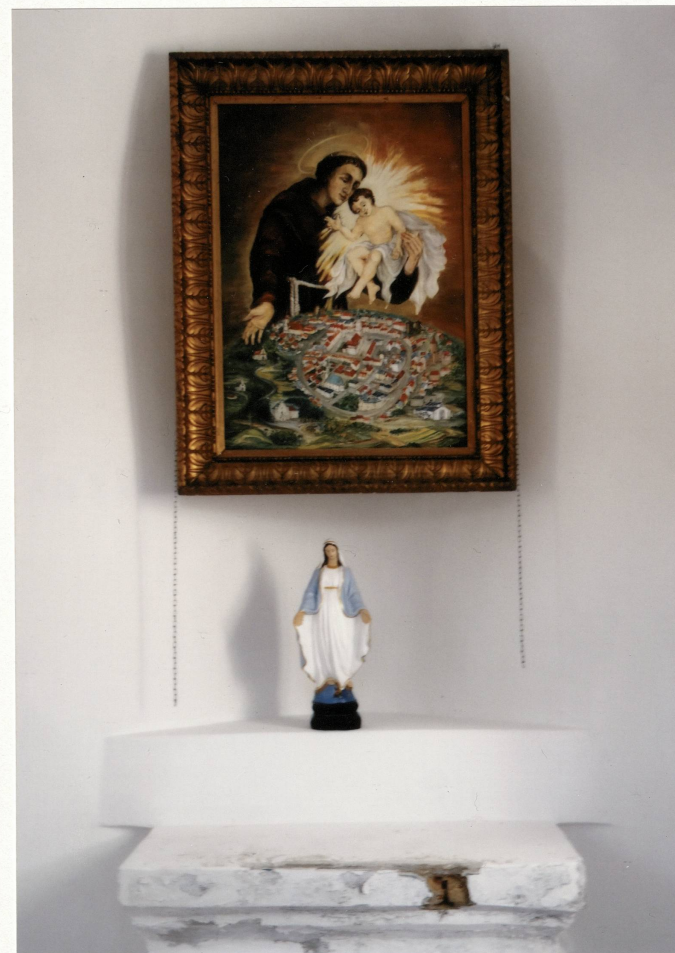
Ołtarz wraz z umieszczonym we wnęce obrazem św. Antoniego
