KARTA EWIDENCYJNA ZABYTKÓW  
ARCHITEKTURY I BUDOWNICTWA

STAJNIE Z DWOMA SPICHLERZAMI, OB. MAGAZYNY (5)

1800 r.

R Y C H N Ó W

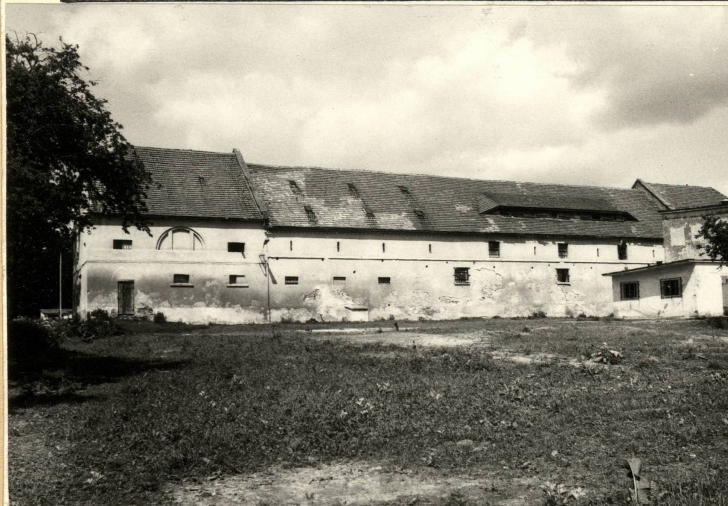
Fot.2. Widok ogólny elewacji tylnej południowej.

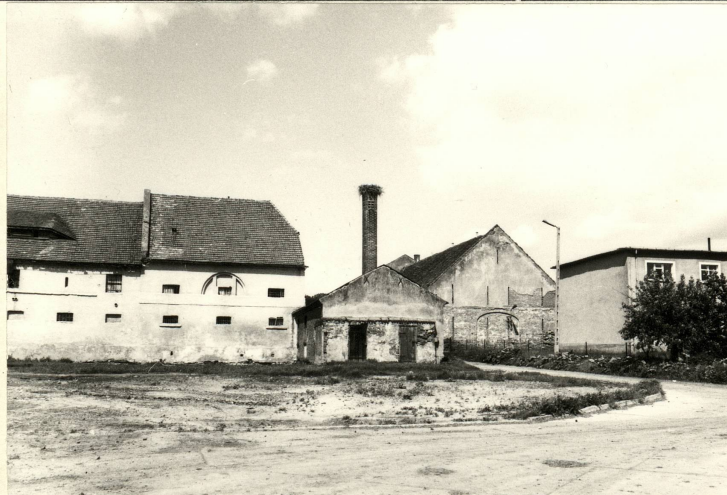
Fot.3. Wschodnia część budynku - widok od strony południowej na przyległą od wschodu kuźnię.

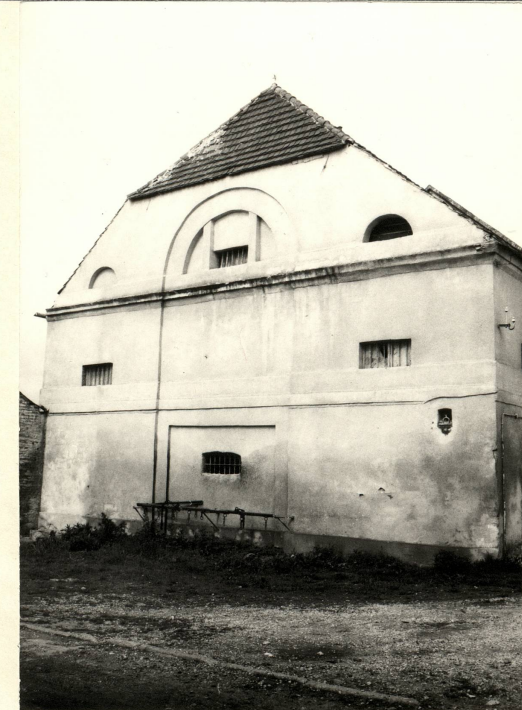
Fot.4. Elewacja szczytowa wschodnia.

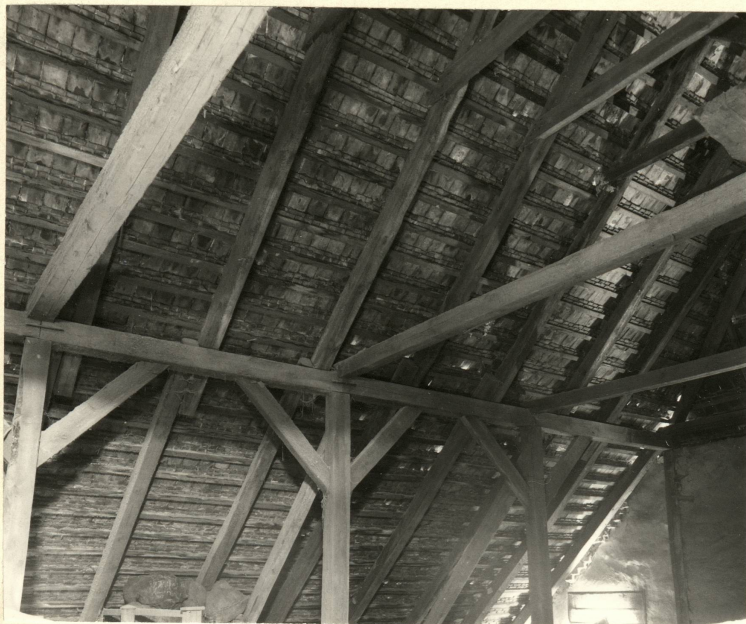
Fot.9. Spichlerz wschodni → wnętrze III kondygnacji → poddasze magazynowe; widok w kierunku pn-wschodnim. Więźba dachowa nowsza, z drewna tartego, ze znakami ciesielskimi, konstrukcji płatwiowej, oparta na dwurzędowej ramie stolcowej, co drugi, co trzeci więzar pełny; słupy z mieczami usztywnione jętką i każdy długim ukośnym zastrzałem. Krokwie łączone.

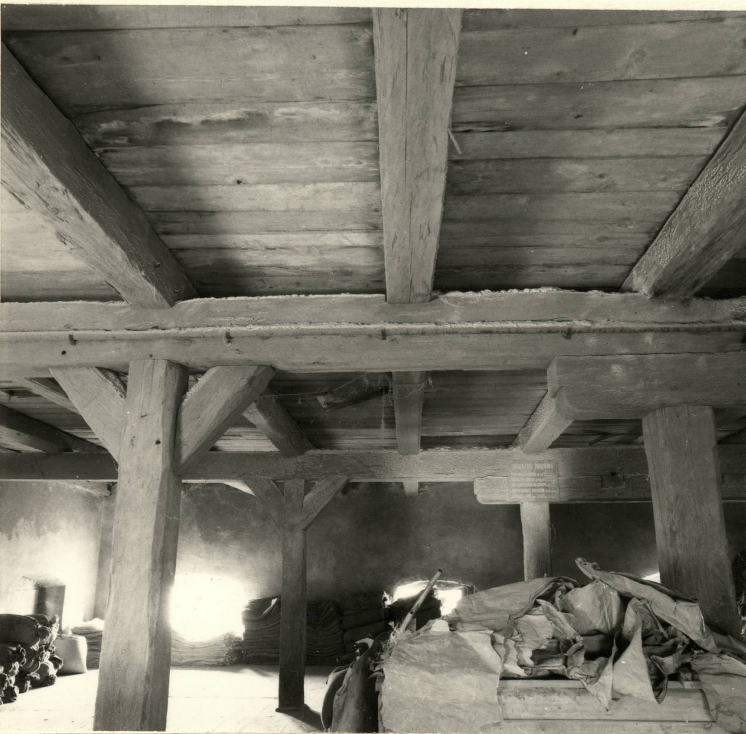
Fot.8. Spichlerz wschodni → wnętrze II kondygnacji → widok w kierunku południowym.

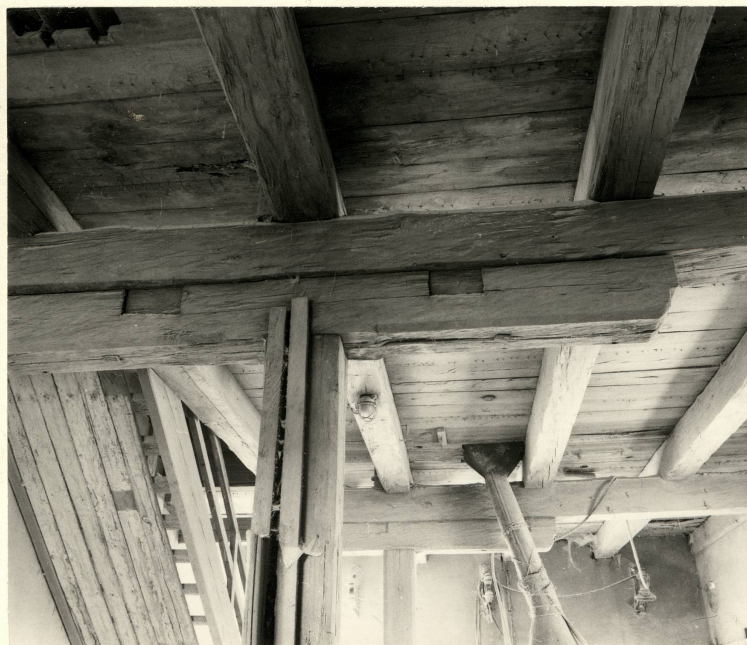
Fot.7. Spichlerz wschodni - wnętrze /1/ w przyziemiu, tj. dolna kondygnacja → strop drewniany, belkowy, nagi, podparty dwoma podciągami leżącymi na sankach podpartych słupami → widok ku północy.

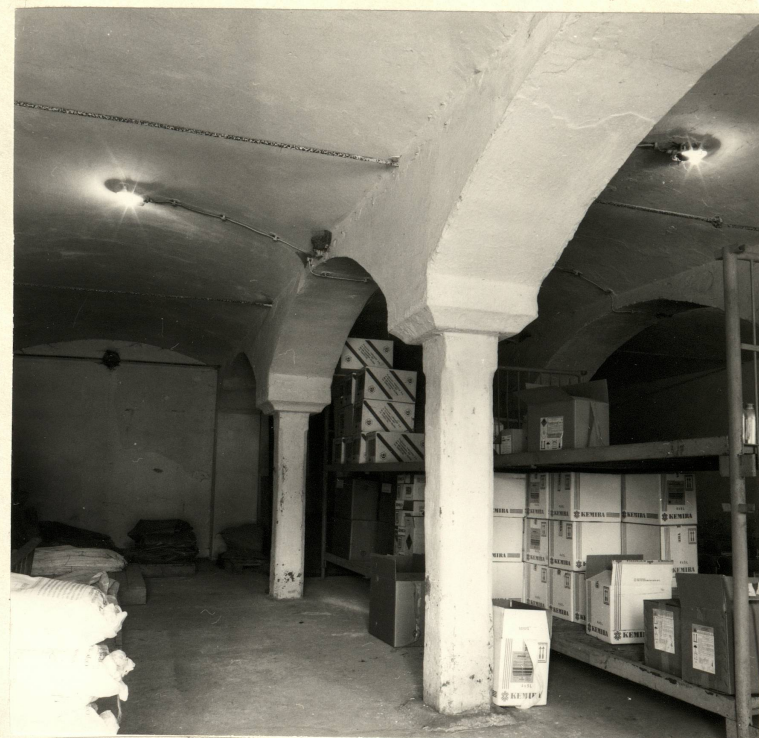
Fot.10. Stajnia → wnętrze /3/ w przyziemiu → widok w kierunku pd-zach.

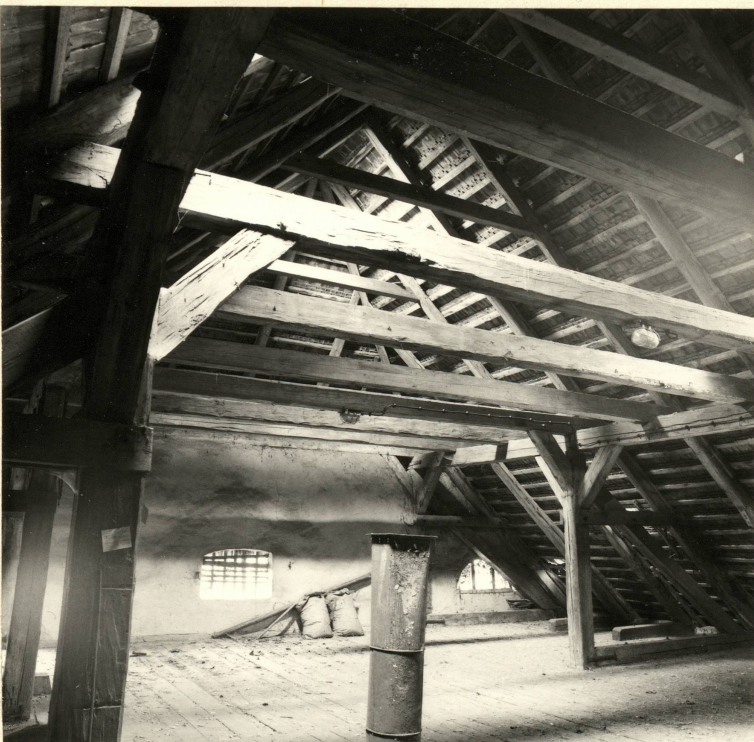
Fot.15. Stajnie, część środkowo-zachodnia.  
Wnętrze poddasza magazynowego →  
widok w kierunku zachodnim. Konstrukcja  
płatwiowo-kleszczowa oparta na dwurzęd-  
wej ukośnej ramie stolcowej, usztywnionej  
wysokimi ukośnymi zastrzałami i mieczmi.

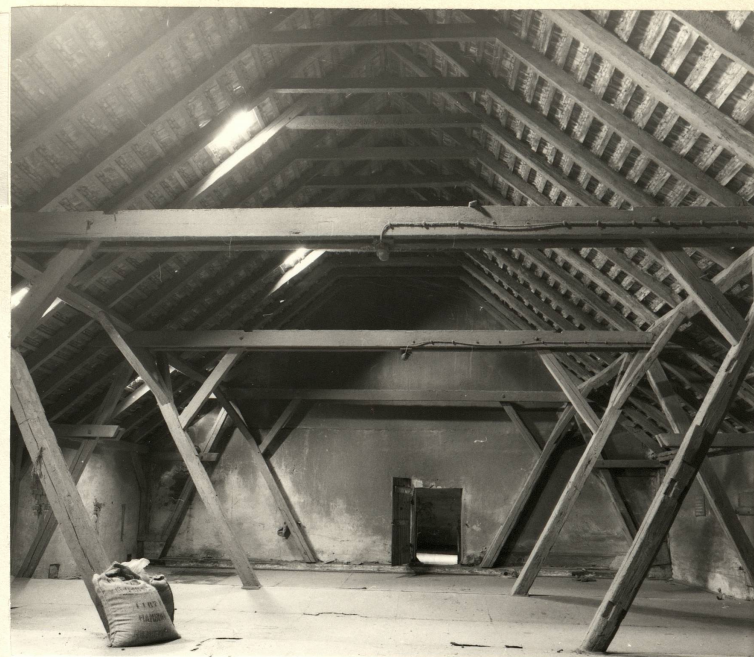
Fot.18. Spichlerz zachodni → wnętrze III  
kondygnacji → poddasze magazynowe,  
widok w kierunku zachodniej ściany szczy-  
towej. Oryginalna więźba dachowa, z drewna  
ciosanego, łączonego na zamki ciesielskie  
i kołki (jedynie boczne zastrzały ukośne i  
kleszcze są z drewna tartego, łączone na  
stalowe śruby z podkładkami. Konstrukcja  
typu stolcowego, oparta na dwurzędowej ra-  
mie. Co trzeci więźar jest pełny. Słupy  
usztywnione podłużnie z płatwią parą mie-  
czy i poprzecznie mieczem z jętką i wyso-  
kim ukośnym zastrzałem dołem osadzonym w  
wzmocnieniu belki więzarowej.

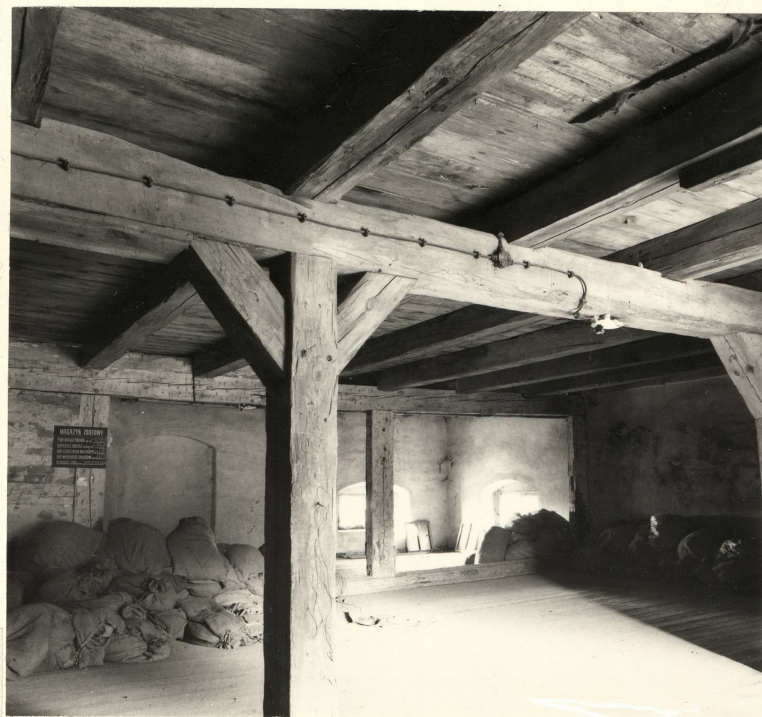
Fot.17. Spichlerz zachodni → wnętrze II  
kondygnacji → widok w kierunku  
południowo-zachodnim.
