OŚRODEK DOKUMENTACJI
ZABYTEKÓW W WARSZAWIE

KARTA EWIDENCYJNA ZABYTEKÓW
ARCHITEKTURY I BUDOWNICTWA

SPICHLERZ (bud. nr 2)
w zespole folwarcznym

ŻELAZNA

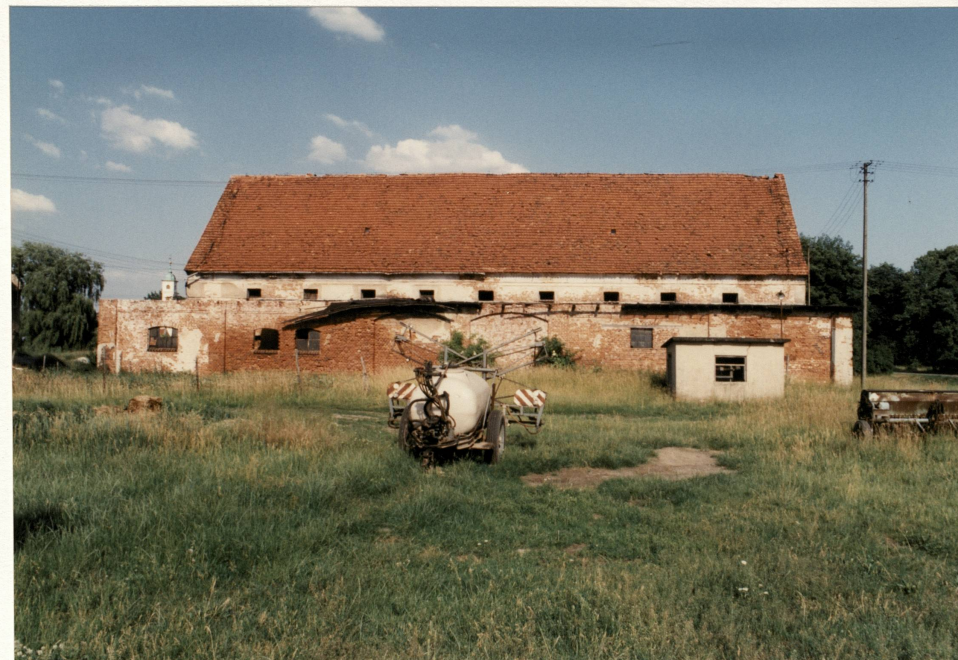
3.

Elewacja zach. : jednokond., 6-osiowa elewacja przybudówki; ściany artykułowane prostymi podziałami ramowymi; otwory okienne rozmieszczone nieregularnie, większe, z zamknięciami odcinkowymi (poza jednym); środek elewacji akcentowany podwójną dużą blendą, o kształtach, rozmiarach i proporcjach analogicznych do bram szczytowych; ponad przybudówką widoczna górna kondygnacja elewacji spichlerza o kompozycji identycznej jak kompozycja elewacji przeciwległej, frontowej.

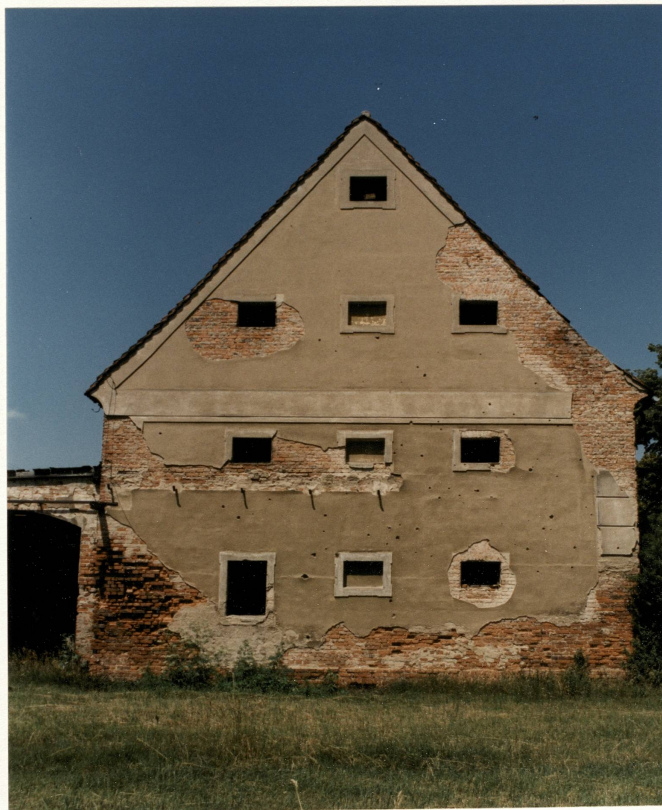
4.

Elewacja pd. : regularna symetryczna, 3-osiowa, 2-kond., zwieńczona 2-kond. trójkątnym szczytem; ujęta była pierwotnie w dwie narożne boniowane lizeny (zachował się tylko fragment wsch.); szczyt w opaskowym obramieniu; otwory okienne ujednolicone, z wyjątkiem zach. otworu przyziemia, który większy, w kształcie prostokąta stojącego,

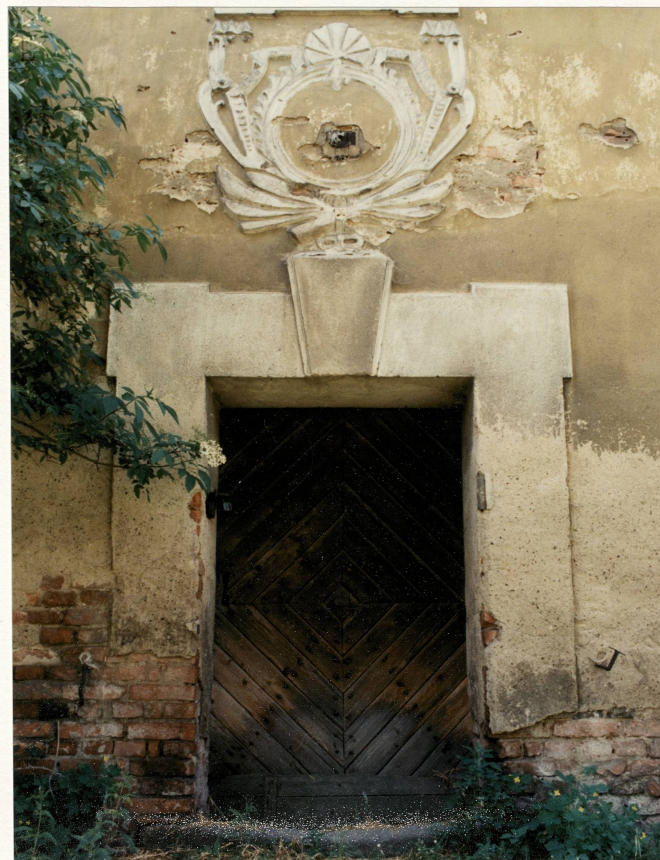
5.

Otworki drzwiowe zewnętrzne. Do głównej części spichlerza prowadziło pierwotnie jedno główne wejście, usytuowane na osi środkowej elewacji wsch.; otwór w kształcie przysadzistego prostokąta, ujęty jest w szeroki pas gładkiego obramienia uszatego ze zwornikiem w nadprożu, przesłaniają go jednoskrzydłowe drzwi drewniane, zbite z desek na zastrzał, opierane dekoracyjnie od zewnątrz deskami, ułożonymi w kształt rombów. Nad wejściem symetryczny element dekoracyjny modelowany w tynku – lekko owalny medalion, ujęty ornamentem barokowo-klasycystycznym cęgowym z karbowanej taśmy i kampanulami, zdobiony u nasady liśćmi i zwieńczony palmętą. Obecnie budynek dostępny jest przez wtórne wejście zach., powstałe wskutek przedłużenia dawnego otworu okiennego; w tym otworze prowizoryczne jednoskrzydłowe drzwi, zbite z desek. Do przybudówki wiodą dwa otwory bramne, zlokalizowane naprzeciw siebie w elewacjach krótszych; oba w kształcie kwadratów zamkniętych odcinkowo, w pd. zachowały się przesuwne wrota jednoskrzydłowe, zbite z desek; blendy o takim samym kształcie artykułują elewację zach. przybudówki.

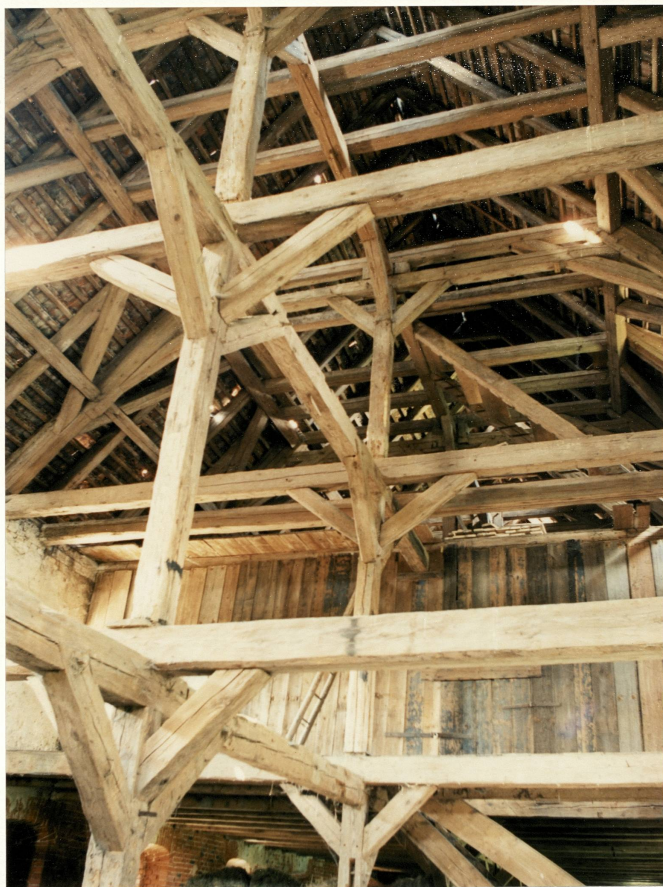
9.

Sklepienia i stropy. Obie kondygnacje spichlerza nakrywały stropy drewniane belkowe nagie, zachowane dziś tylko w pn. części przyziemia; belki stropowe wsparte były na rzędzie drewnianych słupów środkowych, z mieczami we wszystkich kierunkach. Wnętrze przybudówki nakryte było bezpośrednio deskami dachowymi, przybitymi do krokwi więźby; większość dachu przybudówki uległa także zawaleniu.

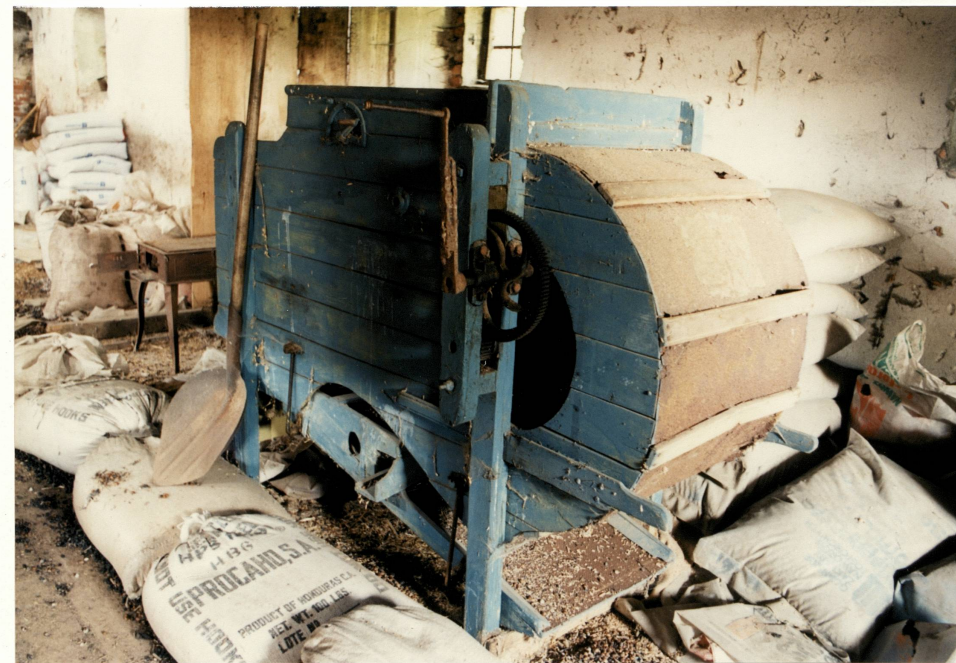
12.

WYPOSAŻENIE. W spichlerzu przechowywana jest przenośna ręczna wialnia, nie wiadomo, czy stanowiła oryginalne wyposażenie budowli.
