KARTA EWIDENCYJNA ZABYTKÓW
ARCHITEKTURY I BUDOWNICTWA

Nr
1428 OPOLSKIE

STAJNIA KONI WYJAZDOWYCH (bud. nr 4)
w zespole pałacowo-fołwarczym

OSIEK

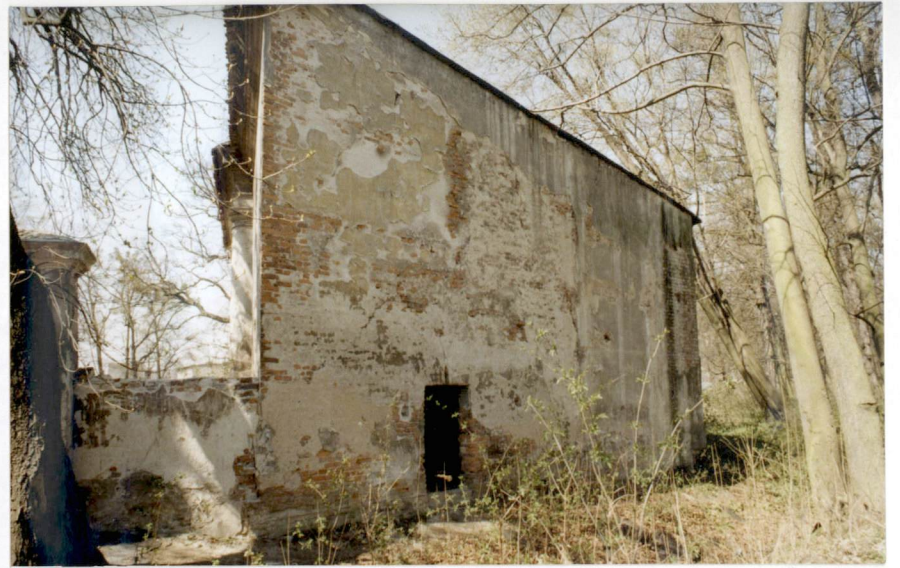
3.

Elewacja wsch. Jednoosiowa - z prostym, nie zdobionym otworem wejściowym, przesuniętym w kierunku pd. od osi środkowej, ustawioną ukośnie (łączy dwie nierównej długości elew. dłuższe);

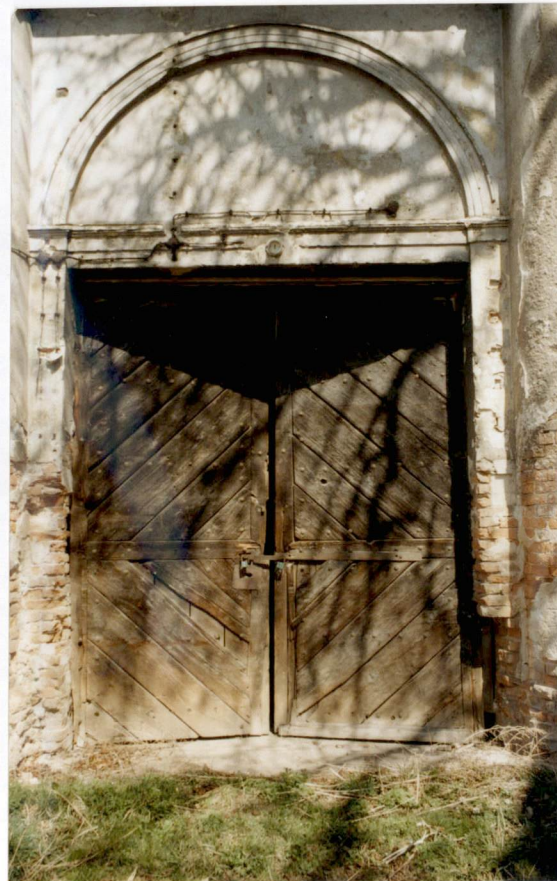
5.

Otwory drzwiowe zewnętrzne. Otwory wejściowe zgrupowane są w fasadzie budynku (elew. pd.). Niestety na przestrzeni lat ich układ i kształt uległy zmianom, zacierając pierwotną kompozycję. Główne otwory bramne mieściły się w środkowym 3-osiowym pseudoporytku. W oryginalnym kształcie zachował się tylko otwór wsch. - duży kwadratowy, z 2-skrzydłowymi wrotami drewnianymi, opierzanymi dekoracyjnie ukośnie ułożonymi deskami; otwór zach. - częściowo zamurowany, pozostawiono prostokątne, duże wejście, w którym 2-skrzydłowe drzwi, zbite z desek na ramie, z prostokątnym wielodzielnym nadświetlem; otwór środkowy zamurowany całkowicie, w jego polu dwa małe okienka. Wtórnie powstałym otworem wydaje się być wejście zach., prowadzące bezpośrednio do części stajennej - niski, prostokątny, przysadzisty otwór, pozbawiony stolarki. Jedyne wejściem usytuowanym poza fasadą jest wejście elewacji wsch. - prostokątny otwór, o typowych wymiarach, pozbawiony stolarki.

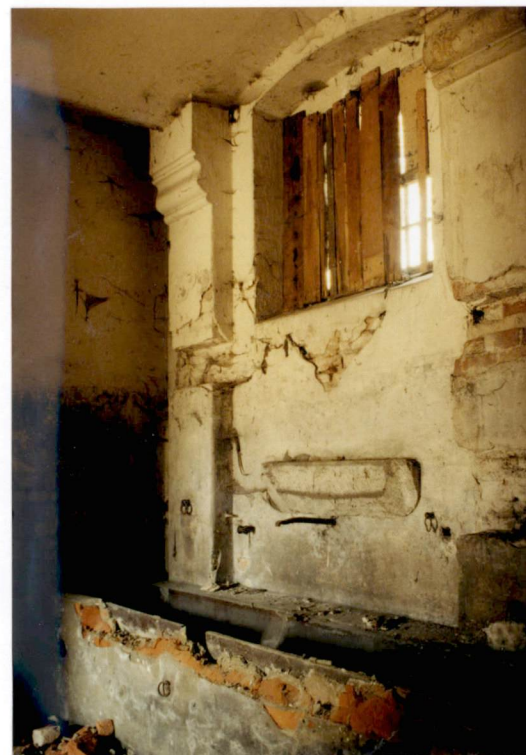
8.

WYPOSAŻENIE. W szczytkowej formie zachowały się resztki murowanych z cegły, tynkowanych i mniejszych - ceramicznych żłobów
