KARTA EWIDENCYJNA ZABYTEKÓW  
ARCHITEKTURY I BUDOWNICTWA

32B/3 PLEBANIA

XVIII / XIX w.

GOŚCIECIN

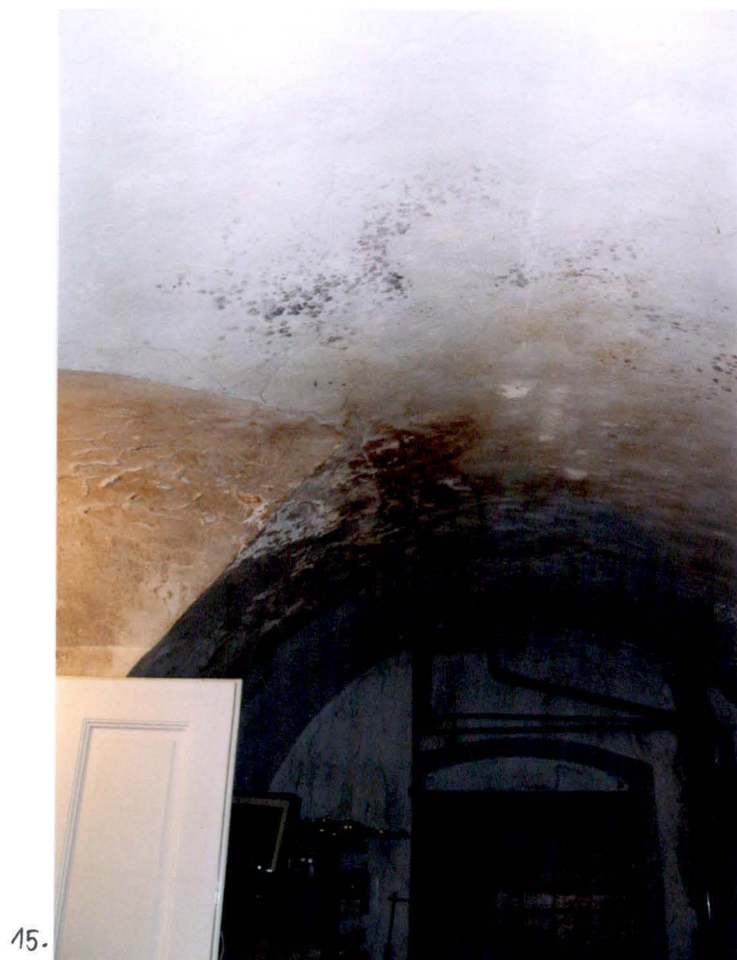
15. Pomieszczenie w zachodniej części budynku. Widoczne zagrzybienie sklepienia.
16. Salon w pn.-wsch. części budynku na parterze. Widoczne wydzielone współcześnie pomieszczenie na składzik.

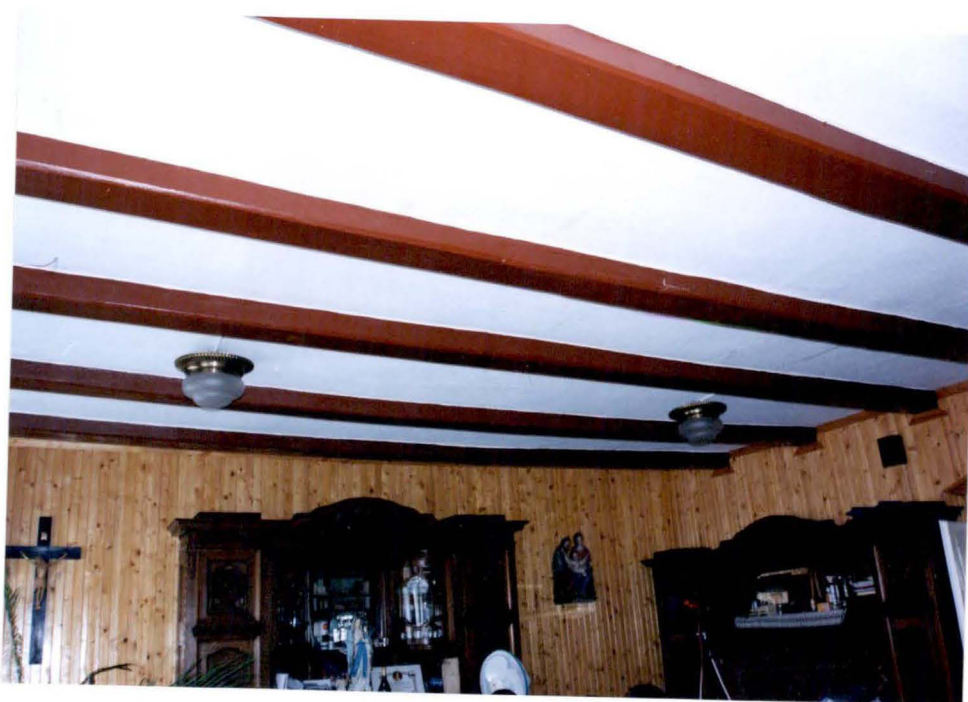
20. Drewniany strop w salonie na piętrze. Widoczne niewielkie ugięcie stropu.
21. Wieżba dachowa.
22. Wieżba dachowa. Na środku przewód kominowy.
