**ZAŁOŻENIE PAŁACOWE Z ZESPOŁEM FOLWARCZNYM**

**XIV-XX w.**

**STAROŚCIN**

Fotografie dotyczące zespołu pałacowego

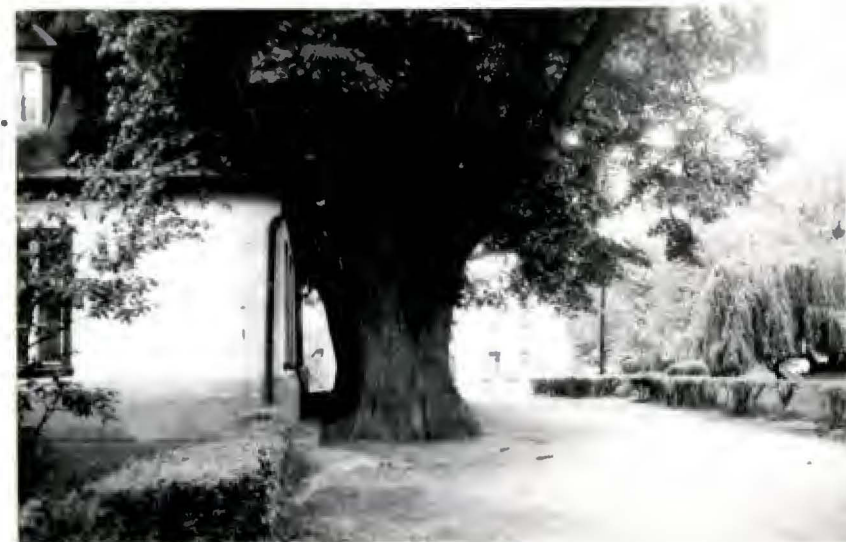
Fot.17. Widok od strony zachodniej wzdłuż  
południowej elewacji korpusu  
głównego na 4 lipy stojące bardzo  
blisko elewacji !!!  
Za lipami widoczny zarys okien  
budynku szkoły /5/.

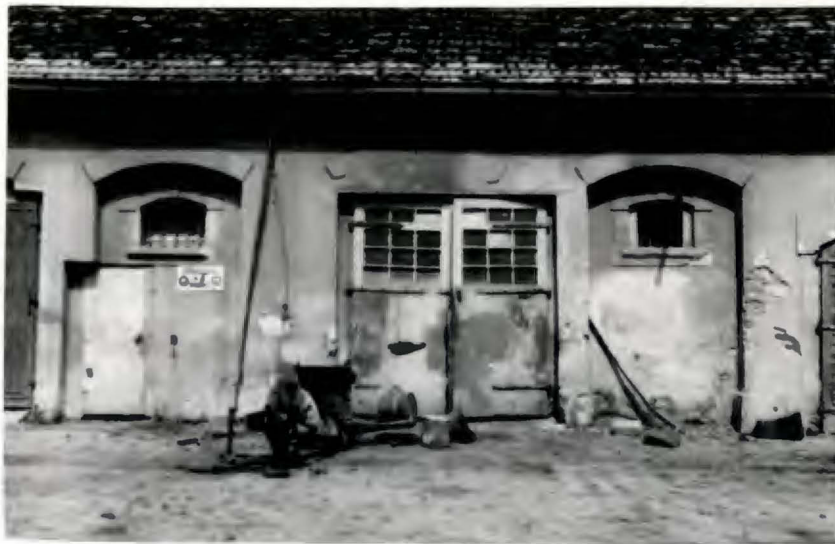
Fot.27. STAJNIA-WOZOWNIA /4/ → fragment elewacji południowej oryginalna artykulacja ściany → wysokimi ślepyimi arkadami, jedynie z małymi otworami okiennymi na osi w górnej części. Arkady i otwory okienne - sklepięne łukami odcinkowymi. Otwory drzwiowe przemurowane.

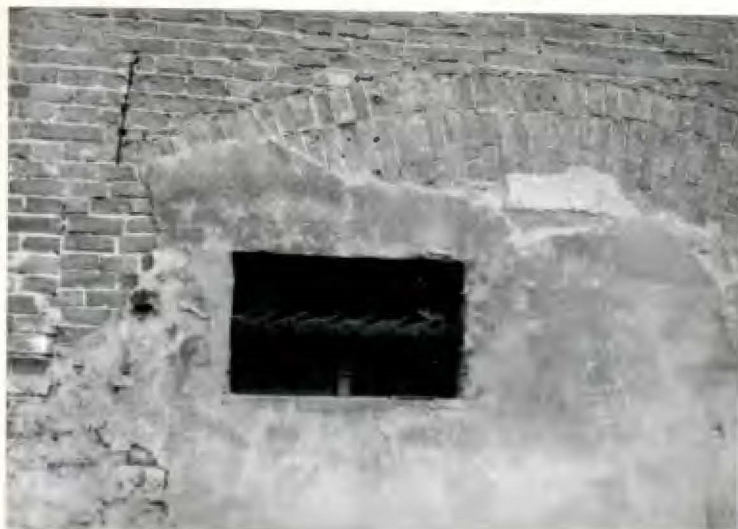
Fot.75. Okno w północnej elewacji spichlerza /22/ z kratą z zadziiorami, wymurowane wtórnie w miejscu dawnych szerokich drzwi.

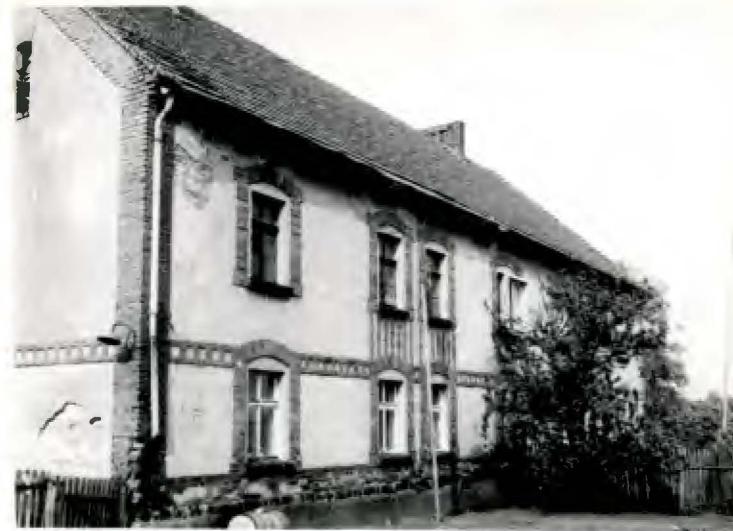
Fot.82. Dziurawe rynny przy elewacji pd.\*
