1. Obiekt

DAWNA KUŹNIA

ŻYROWA

ul. Ogrodowa 4

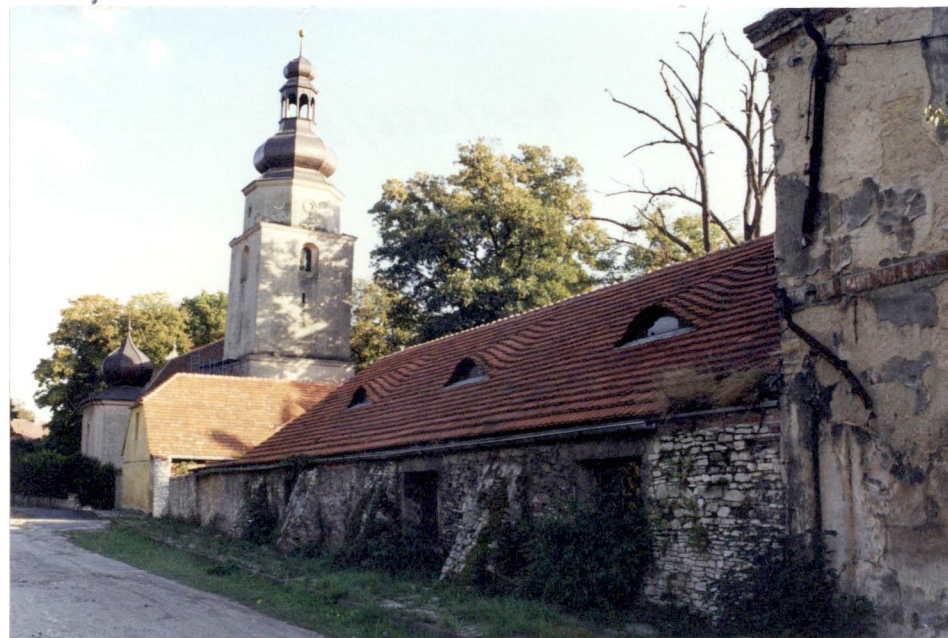
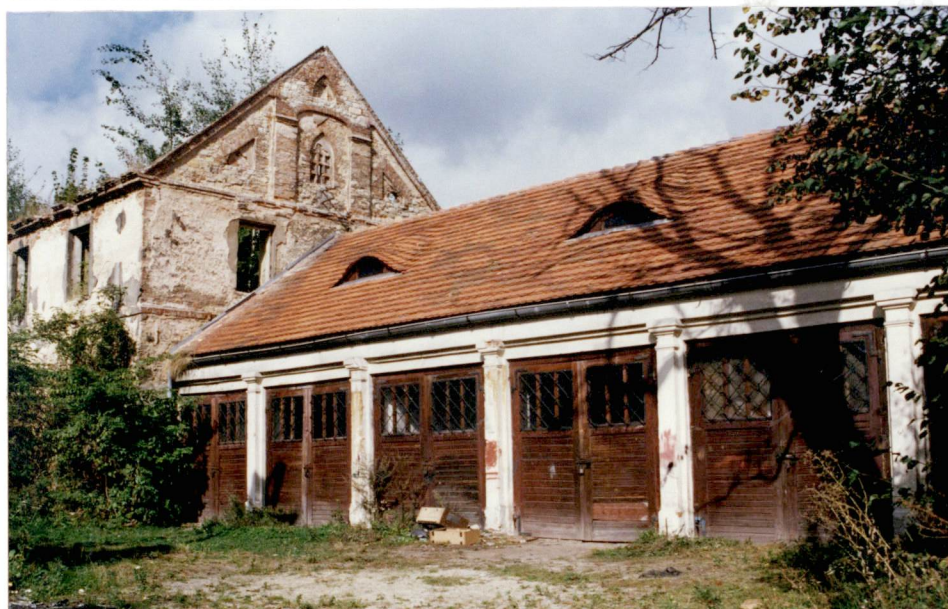
11. Elewacja ptn., neg. 700/596/3 i ptd., neg. 700/595/2; orientacja

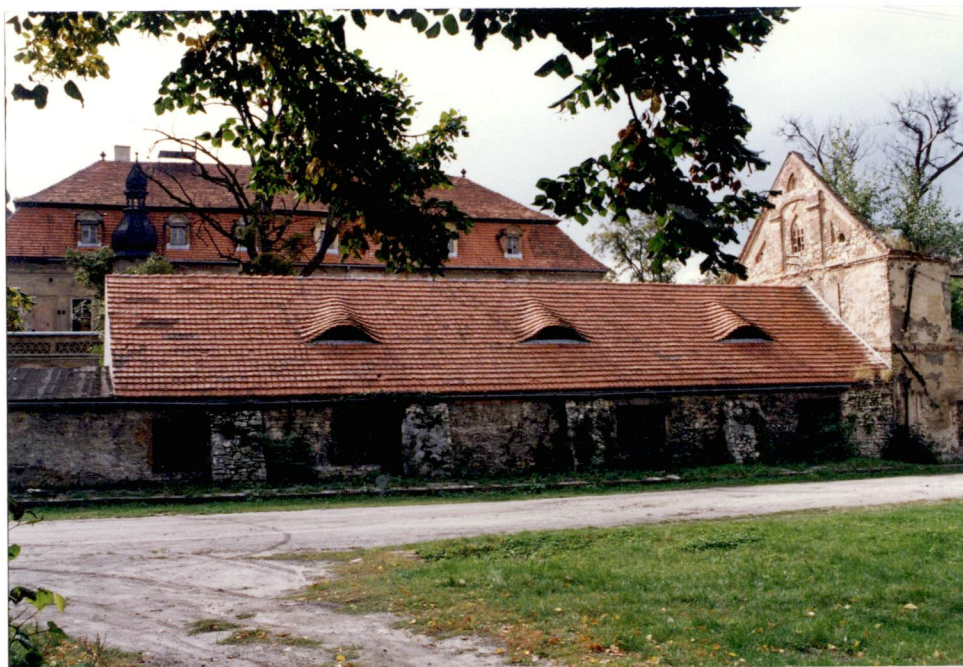
4. Dawna kuźnia od płn.- w głębi pałac, z prawej relikty d. browaru, neg. 700/595/4

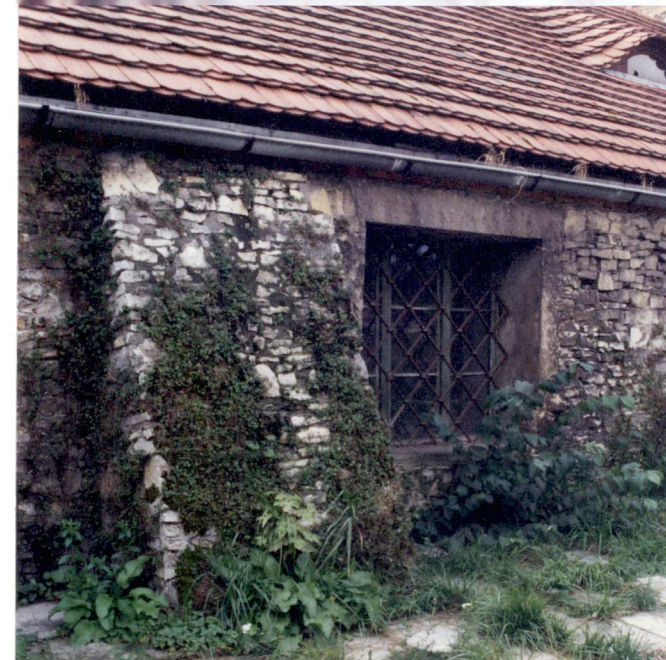
Bryła - prostopadłościenna. Budynek jednokondygnacyjny, niepodpiwniczony, z poddaszem, przykryty dwuspadowym dachem o kącie nachylenia połaci ok. 45°. W połaciach szereg okien powiekowych. Od północy potężne przypory kamienne podpierające ścianę.

5. Przypora kamienna i otwór okienny d. kuźni od płn., neg. 700/595/5

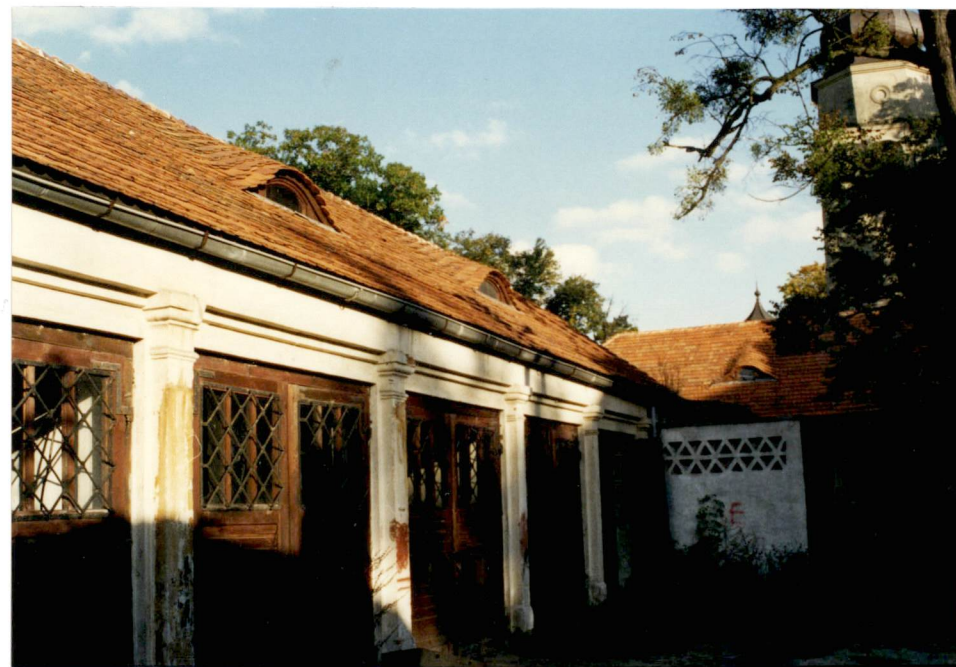
Elewacje - Elewacja południowa wtórna z szeregiem drewnianych, szerokich wrót rozdzielonych pilastrami o klasycyzujących głowicach podtrzymujących uproszczony gzyms. Elewacja północna z surowego kamienia z rzędem nierównomiernie rozmieszczonych kwadratowych, trójskrzydłowych okien, okratowanych kutą kratą o ukośnych płytach, wsparta czterema murowanymi z kamienia trójkątnymi w przekroju przyporami.

6. Elewacja płd. d. kuźni, neg. 700/700/2

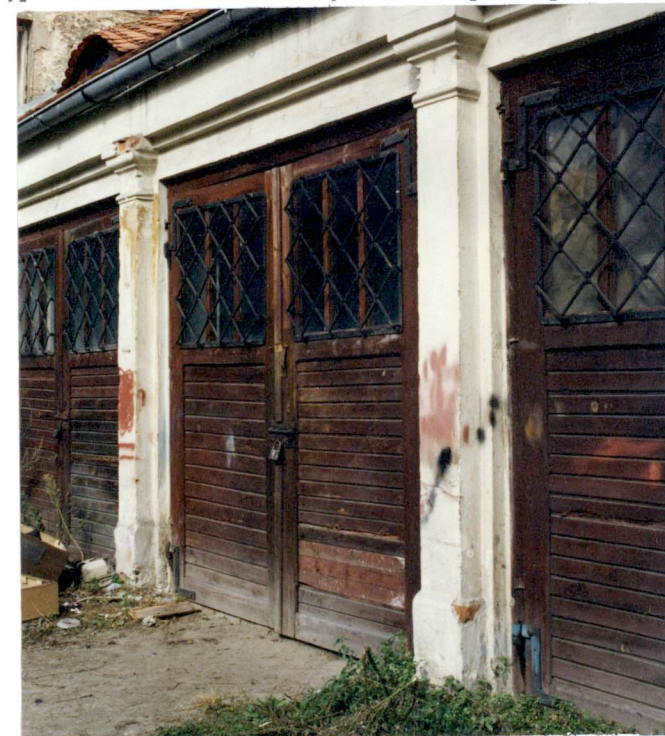
7. Wrota garażowe, neg. 700/595/6
