1. Obiekt 50/2 D. SPICHLERZ DWORSKI	2. Czas powstania I poł. XIX w.	3. Miejscowość SADKOWA GÓRA
---	------------------------------------	--------------------------------

10. Rejestr zabytków
Nr A-955 data 6.IV.1976 r

D. S P I C H L E R Z D W O R S K I

S A D K O W A G O R A

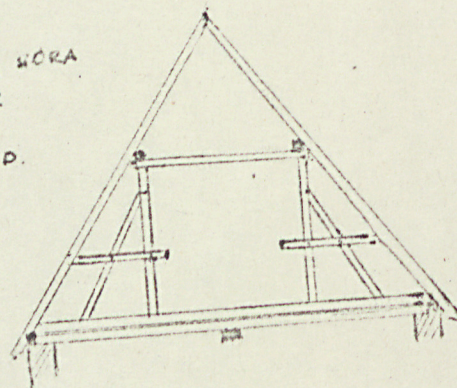
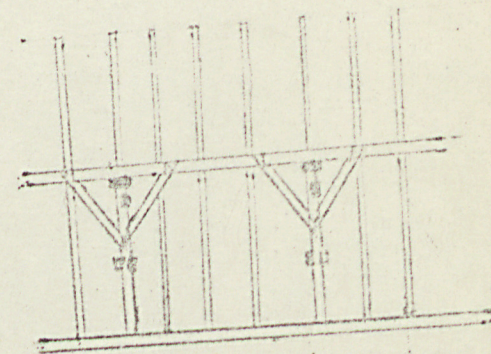
WIĘZBA D.

Obiekt zdewastowany częściowo zawilgocony, dach nieszczelny na skutek ubytków dachówki, tynki w elewacji uszkodzone.
Brak instalacji elektrycznej.

Generalny remont. W pierwszej kolejności remont pokrycia dachowego.
