Mo/2
DZWONNICA przy cerkwi

1904 r.

M I C H N I O W I E C

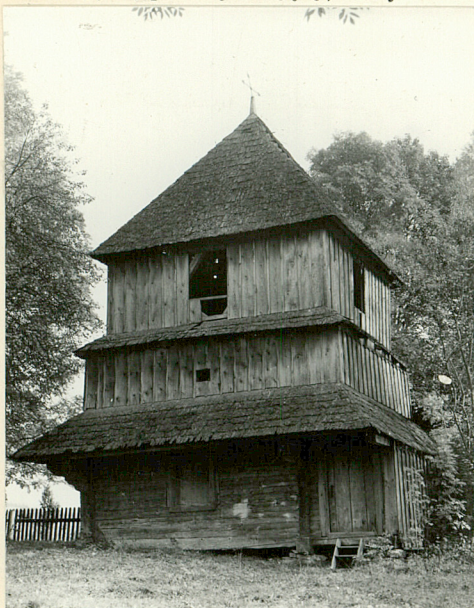
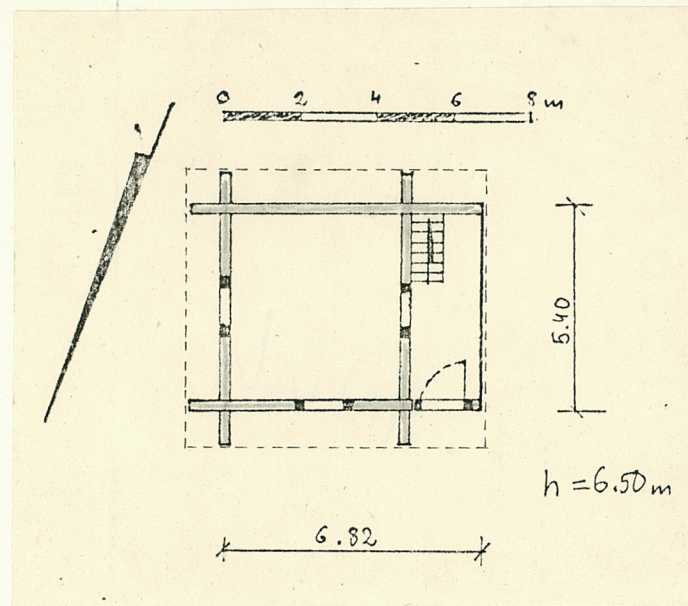
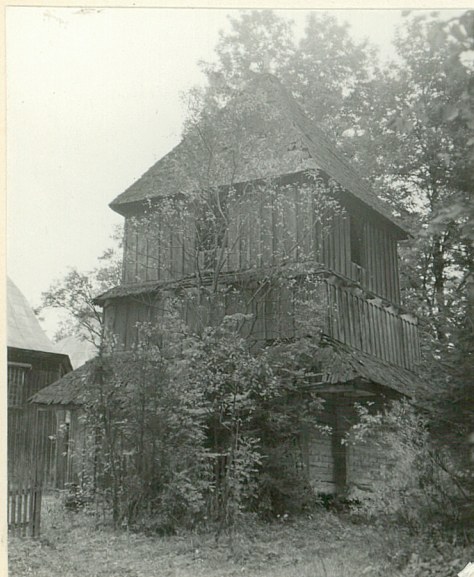
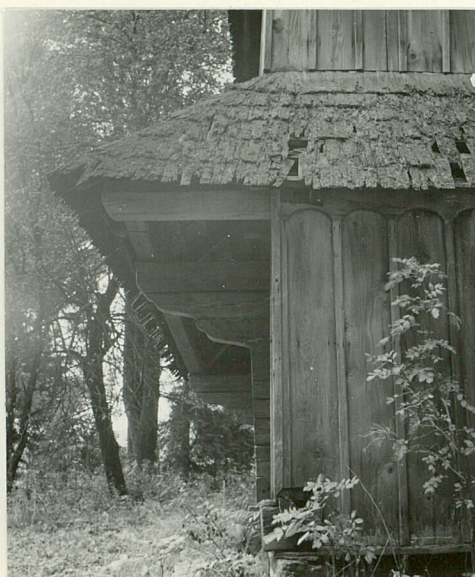
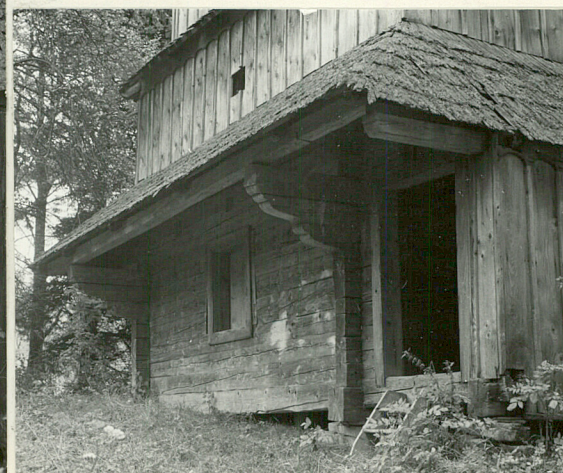
11. Zdjęcia, plan sytuacyjny, rzuty

| 18. Prace budowlane i konserwatorskie, ich przebieg i dokumentacja | | 19. Stan zachowania (fundamenty, ściany zewnętrzne, ściany wewnętrzne, sklepienia, stropy, konstrukcje dachowe, pokrycie dachu, wyposażenie i instalacje) Ogólnie bardzo zaniedbana. W wielu miejscach zniszczony gont, na skutek czego niszczy się odeskowanie i zrębowe ściany dolnej kondygnacji. Częściowo zniszczone odeskowanie górnych kondygnacji. Wewnątrz zdarte stropy międzykondygnacyjne. | |

| 20. Najpilniejsze postulaty konserwatorskie Naprawa gontu i odeskowania. | | | |
