1. Obiekt zabytkowy

KOSTNICA

KRZEMIENICA

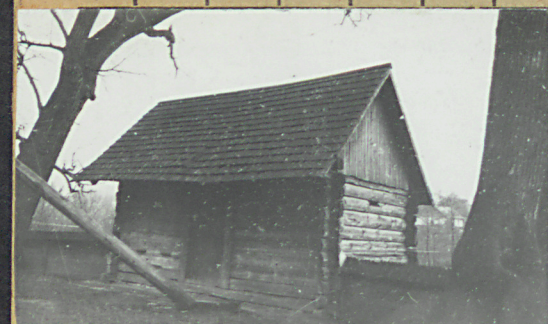
Data	O P I S	Zniszczenia %	Odbudowa %
VIII.1939 r.	nie zniszczona		
XI.1939 r.	nie zniszczona		
XII.1945 r.	nie zniszczona		
XI.1963	stan dobry. Jednakże zniszczenie istniejącego. Stalowa konstrukcja zniszczona, brak szwów. mienis.	10

zny, uwagi opisowe, fotografia  
 znajduje się w pd-wsch. części  
 cementarna hotelnego, wstę-  
 piona w linii ogrodzenia.  
 Na ruinie prostokąta, jed-  
 nopiętrowe, liny to  
 dachem siostowym, dmi-  
 spadkowym, ze nrytami. Nie podmurowane; ściany  
 zwężone na obłep. Dach liny gontem, suity  
 szalone prosto dachem. Drzwi wejściowe  
 jednokładowe, prostokątne, umieszczone w ście-  
 nie dachowej liny. Na wprost drzwi olus-  
 obecnie zabite dachem. W ścianie murowej  
 małe okienko wyjęte w belce.
