KARTA EWIDENCYJNA ZABYTKU NIERUCHOMEGO WPISANEGO DO REJESTRU ZABYTEKÓW

OGRODZENIE KOŚCIOŁA P.W. ŚW. MIKOŁAJA

NOWOTANIEC

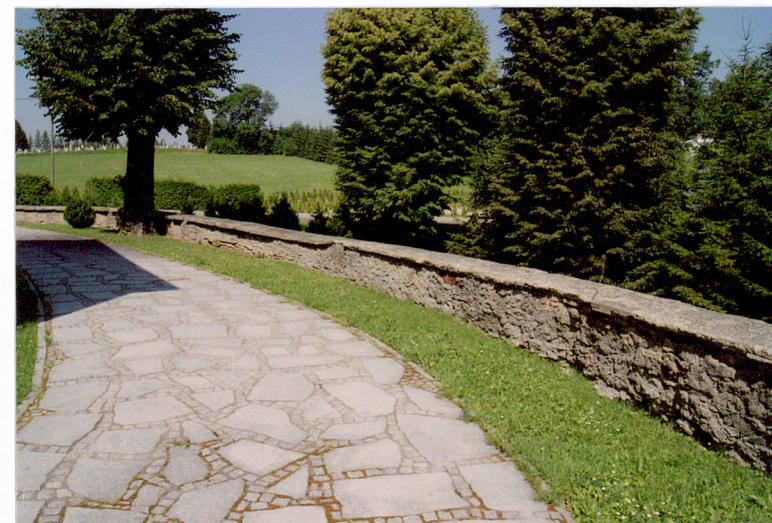
8

1. mur ogrodzeniowy odcinek przed frontem kościoła , przejścia w murze, 2. mur od pn. – zach., 3. pn. odcinek muru, 4. zewnętrzne lico muru od strony pn., 5. pn. fragment muru z wyraźnie widocznymi walorami obronnymi założenia kościelnego, 6. detal architektoniczny użyty do budowy muru, 7. wschodni odc. muru, 8. północny wewnętrzny odcinek muru z widoczną betonową obrzutką pokrywającą lico
