1. Obiekt zabytkowy

Kapliczka przy drodze do Bzianki

HACRÓW

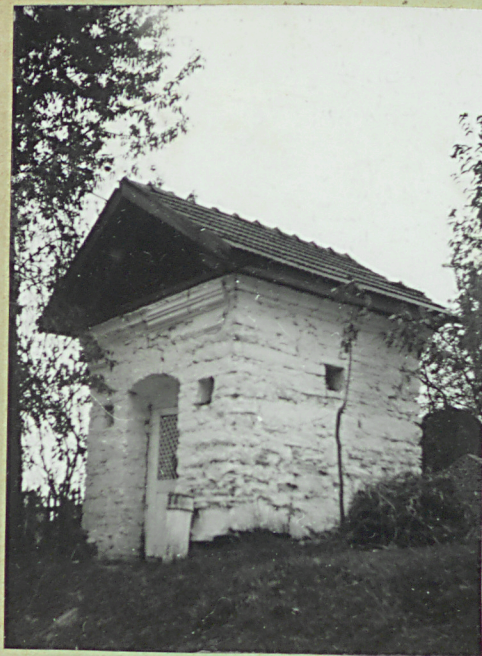
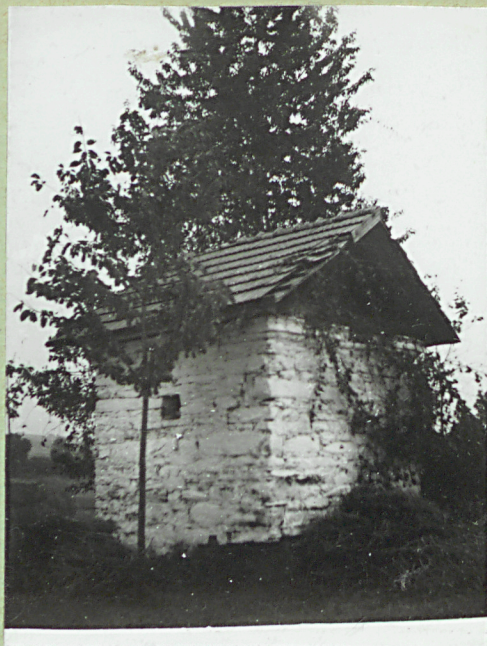
brak użytkowania, oszalowania, sroczkowizaszklenia- obiekt uszkodzony

Kapliczka z kamienia pierwotnie tyndlo-
wana, ob. bielona, założona na kwadra-
cie, kryta siótkowo. Ściany pierwotnie
oszalowane deskami, obecnie posia-
dają oszalowania. Od frontu wejście do
wnętra kapliczki w górnym wyco-
żanym odcinku. Wnętrze kryte stro-
pem płaskim, oświetlone 2 oknami od
frontu i 2 w bocznych ścianach kapliczki.
Okna niezasłane, drzwi wypalone.

obiek-
-bezpi-
oszało
wizja
-warta
fermych.

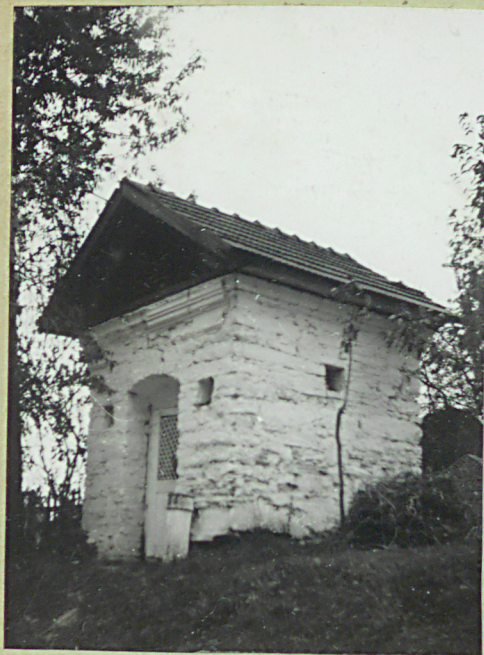
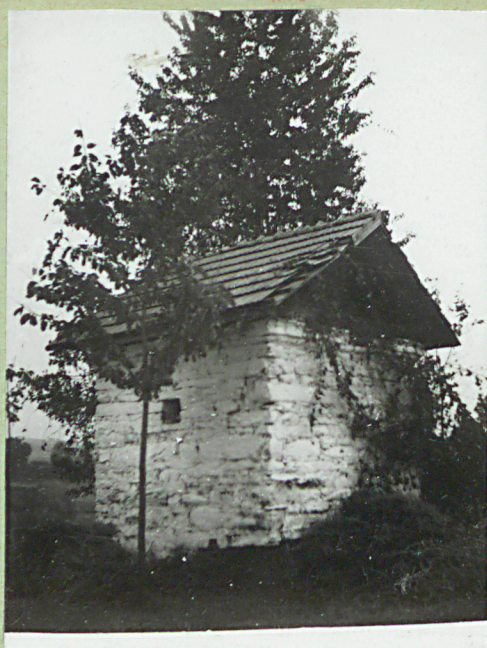
Kapliczka z kamienia pierwotnie tyndlo-
wana, ob. bielona, założona na kwadra-
cie, kryta siótkowo. Ściany pierwotnie
oszalowane deskami, obecnie posłania-
ne oszalowania. Od frontu wejście do
wnętra kapliczki w górnym wyco-
żanym odcinku. Wnętrze kryte stro-
pem płaskim, oświetlone 2 oknami od
frontu i 2 w bocznych ścianach kapliczki.
Okna niezasłane, drzwi wypalone.

obiekt należy szybko za-
bezpieczyć ponieważ brak
oszalowania ścian
wymaga dachowa jest od-
warta dla wpływów atmo-
sfericznych.
