1971r. granforny remont

31. Szkic sytuacyjny, plan schematyczny, uwagi opisowe, fotografia

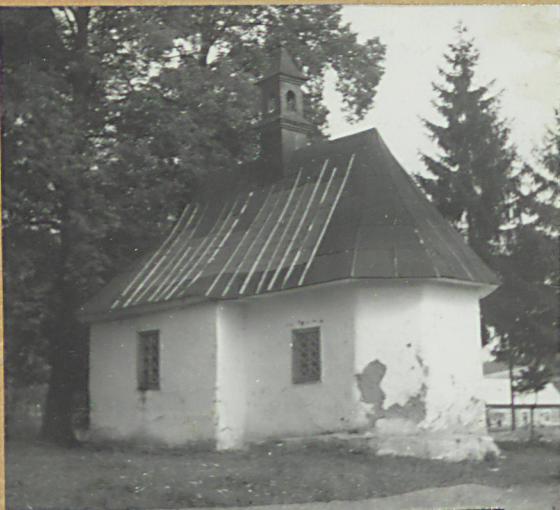
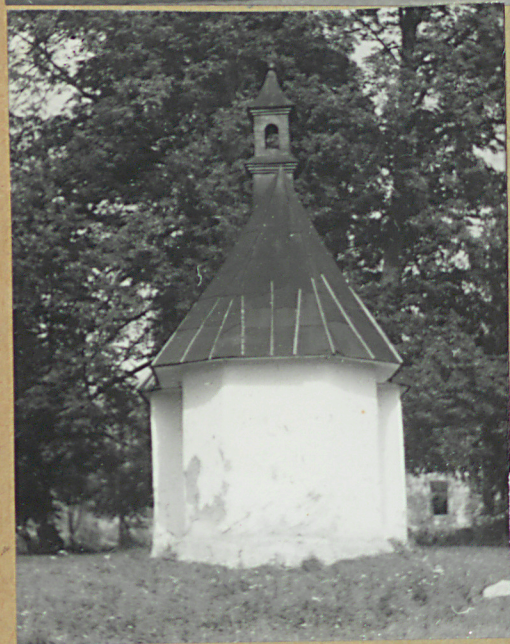
Kaplica wybudowana w parku na pld. od d. pałacu. Drewniana, zwężająca bez ostatków, wykpiana gliną i bielona. Zakończona na kwadracie, z wąszym, wydłużonym prezbiterium zakończonym polygonalnie. Dach wspólny siodłowo-namiotowy, pobity papą. Na osi kalenicy dwukondygnacyjna sygnaturka rozetowana gzymsami i kondygn. ażurowa, zwieńczona namiotowym hełmem z kulą. Ściany kaplicy obiega niślowy pas z tym brach podziatów. Wejście pro-

-folatne od frontu, odznaka drewn. neogotyckie. Wewnątrz sufitu płaskie, podłoga z desek, brach. srebrów architektonicznych.

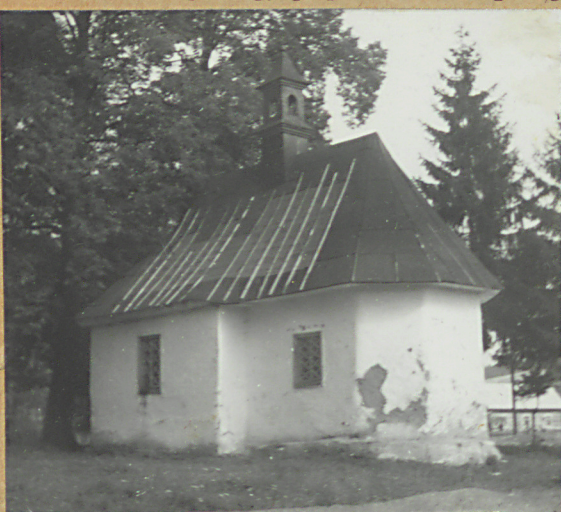
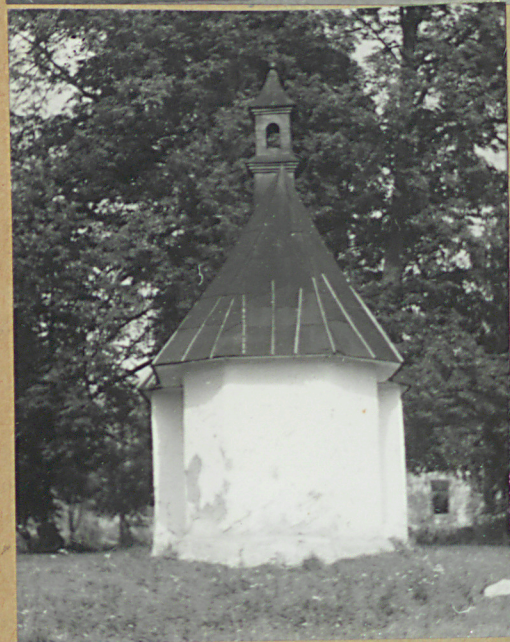
31. Szkic sytuacyjny, plan schematyczny, uwagi opisowe, fotografia

Kaplica wytytuowana
w parku na pld. od
d. pałacu. Drewnia-
na, zwężowana bez
ostatków, wykpiana
gliną i bielona. Zako-
zona na kwadracie,
z węższym, wydłużo-
nym prezbiterium
zakńczonym poli-
gonalnie. Dach wspólny
siodłowy-namiotowy po-
bity papą. Na osika-
lenicy dwukondygnacyj-
na sygnaturka rozetowa-
howana gzymsami i
kondygn. ażurowa, zwień-
czona namiotowym hel-
mem z kulą. Ściany
kaplicy obiega niel-
cokołowa tym brach
podziatów. Wejście pro-

-folatne od frontu, odzwia drewn. neogotyckie.
Wewnątrz sufit, płaski, po-
dłoga z desek, brach. srebrów architek-
tonicznych.

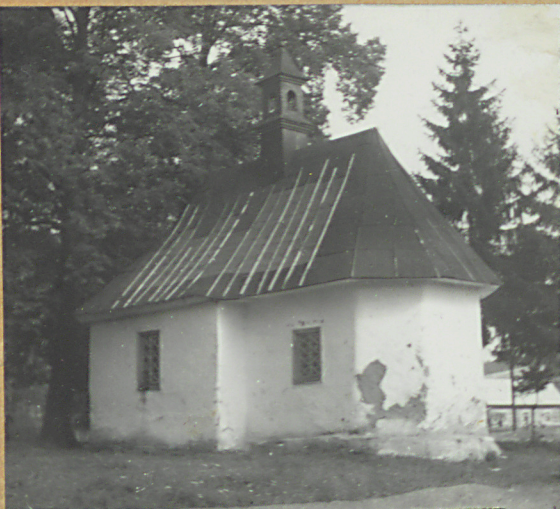
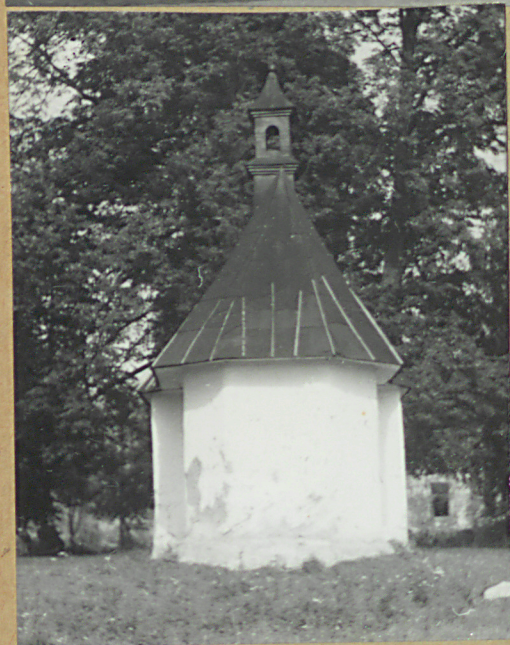
31. Szkic sytuacyjny, plan schematyczny, uwagi opisowe, fotografia

-foliata od frontu, odzwia drewn. neogotyckie. Wewnątrz sufitu płaskie, po-
-łoża z desek, brach. srebrz. architek-
-tonicznych.

Kaplica wybudowana
w parku na pld. od
d. pałacu. Drewnia-
-na, zwężona bez
ostatku, wykupiana
gliną i bielona. Zako-
-zona na kwadracie,
z węższym, wydłużo-
-nym prezbiterium
zakończonym poli-
-gonalnie. Dach wspólny
siodłowy-namiotowy po-
-bity papą. Na osika-
-lenicy dwukondygnacyj-
-na sygnaturka rozetowa-
-nowana gipsami, w
kondygn. azurowa, zwień-
-czona namiotowym hel-
-mem z kulą. Ściany
kaplicy obiega niel-
-colot, now. tym brach
podziatów. Wejście pro-
