1. Obiekt **522/2**
**WIEŻA DZWONNA i ZEGAROWA przy kościele par. rzym.-kat.
pw. św. Piotra i Pawła**

2. Czas powstania
k.XVIII w.; 1883

3. Miejscowość
NOWY ŻMIGRÓD

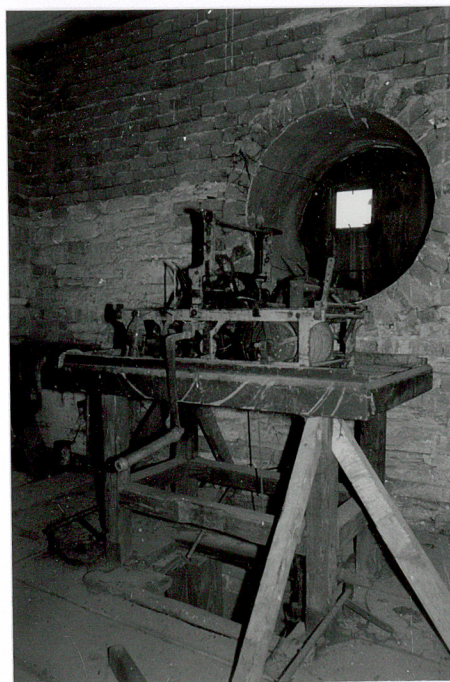
6.

W czasie II wojny światowej dzwonnica została zniszczona. Aktualnie pełni funkcję bramy wejściowej na plac kościelny i dzwonnicy, gdyż mechanizm zegara jest uszkodzony.

Wyposażenie - znajdują się trzy dzwony; nieczynny mechanizm zegara wieżowego; tarcza zegarowe; w przejściu bramy wisi krzyż drewniany, XVIII w.

14. Kubatura	15. Powierzchnia użytkowa	16. Przeznaczenie pierwotne	17. Użytkowanie obecne
ok. 696 m ³	ok. 78 m ²	sakralne	sakralne
18. Prace budowlane i konserwatorskie, ich przebieg i dokumentacja		<p>19. Stan zachowania (fundamenty, ściany zewnętrzne, ściany wewnętrzne, sklepienia, stropy, konstrukcje dachowe, pokrycie dachu, wyposażenie i instalacje)</p> <p>Stan techniczny dzwonnicy jest dobry.</p> <p>Mury bez zagrożeń konstrukcyjnych. Fundamenty nie posiadają izolacji. Cokół pokryty jest warstwą lastriko, co powoduje podniesienie poziomu zawilgocenia murów. Na tynkach powyżej cokołu tu i ówdzie widoczne są liszaje, wykwity i złuszczenia.</p> <p>Wieżba dachowa i zawieszenie dzwonów jest stabilne i nie widać zagrożeń. Tu i ówdzie ślady działania drewnojadów i przebarwienia będące efektem działania wilgoci.</p> <p>Pokrycie dachu dość szczelne.</p> <p>Mechanizm zegara nieczynny.</p>	
<p>Po 1945 roku usunięte zostały zniszczenia wojenne.</p> <p>W następnych latach prace remontowe prowadzone były na bieżąco systemem gospodarczym.</p> <p>Remonty przeprowadzone w latach 1961 i 1981 oraz w 1984 związane były z częściową wymianą zniszczonych i uszkodzonych elementów konstrukcyjnych zawieszenia dzwonów i wieźby dachowej, oraz pokrycia dachowego.</p> <p>Przeprowadzono odnowienie elewacji, na cokół położono lastriko.</p> <p>W bramie wejściowej położono nawierzchnię z kostek betonowych.</p> <p>Zaprowadzono instalację elektryczną.</p>		<p>20. Najpilniejsze postulaty konserwatorskie</p> <p>Prace remontowe i modernizacyjne, także i w obrębie najbliższego otoczenia dzwonnicy należy przeprowadzać po wcześniejszym uzgodnieniu ze służbami konserwatorskimi.</p> <p>Chronić zachowany pierwotny układ wnętrza, bryłę obiektu oraz detale architektoniczne, i wyposażenie.</p> <p>Wskazane jest naprawienie mechanizmu zegara wieżowego.</p>
