Nr **PODKARPACKIE**

DOM

LEŻAJSK

Rzeszowska 11

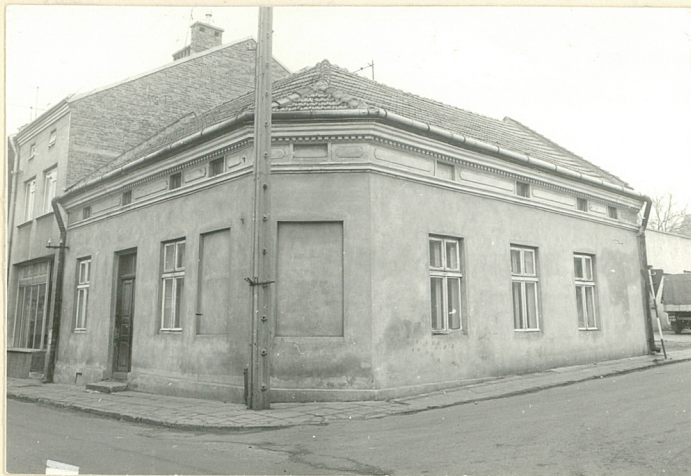
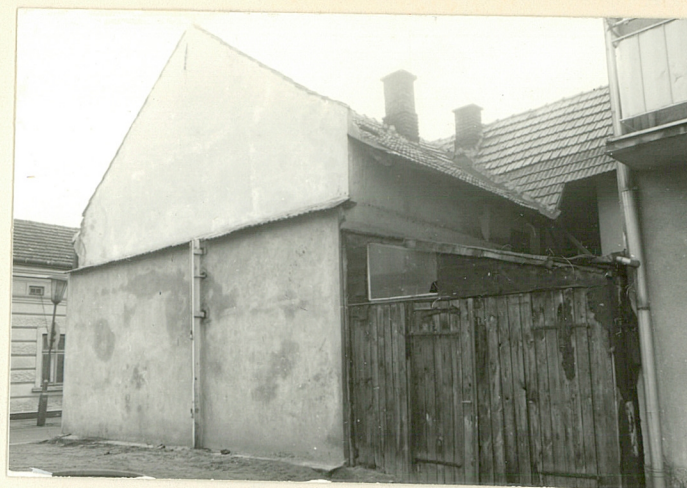
11. Zdjęcia rzut, przekrój, sytuacja, orientacja

14. Kubatura	15. Powierzchnia użytkowa	16. Przeznaczenie pierwotne	17. Użytkowanie obecne
343 m <sup>3</sup>	98 m <sup>2</sup>	mieszkalne	mieszkalne
13. Prace budowlane i konserwatorskie, ich przebieg i dokumentacja		19. stan zachowania (fundamenty, ściany zewnętrzne, ściany wewnętrzne, sklepienia, stropy, konstrukcje dachowe, pokrycie dachu, wyposażenie i instalacje)	
		Stan techniczny domu niezbyt dobry. Fundamenty i dolna partia ściany zawilgocona i zagrzybiona.	
		20. Najpilniejsze postulaty konserwatorskie	
W latach 70-tych doprowadzono instalację wodociągową i odnowiono wówczas elewację.		Konieczny jest remont kapitalny.
