KAMIENICA

ŁAŃCUT

ul. Rynek 15

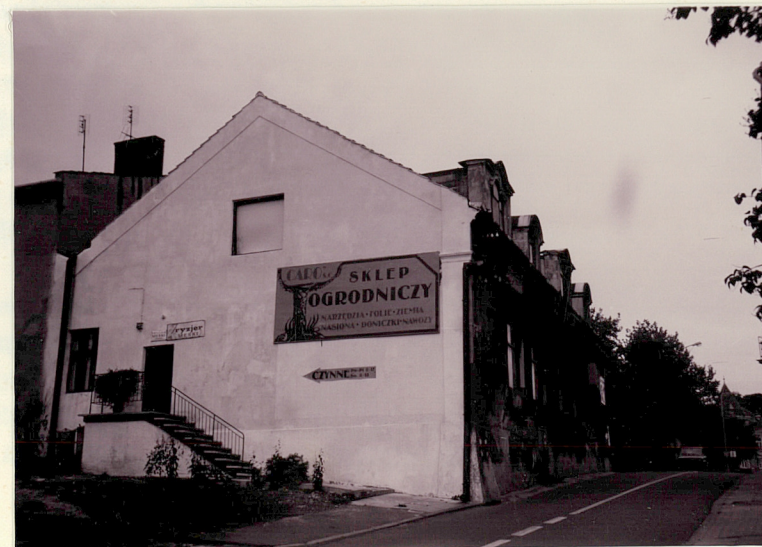
ELEWACJA ZACH.

**Elewacja zachodnia** dwuosiowa: przy narożniku południowo – zachodnim, otwór okienny, obok otwór drzwiowy poprzedzony betonowym podestem ze schodami od południa. W trójkątnym szczycie otwór poddasz. Podziały elewacji horyzontalne: cokół niwelujący spadek terenu na południowy – zachód, profilowane gzymsy wydzielające płycinowaną ściankę kolankową.
