BUDYNEK MIESZKALNY, OB. BANK

Mielec, ul. Jadernych 5

dom mieszkalny, ob. Bank, ul. Jadernych 5

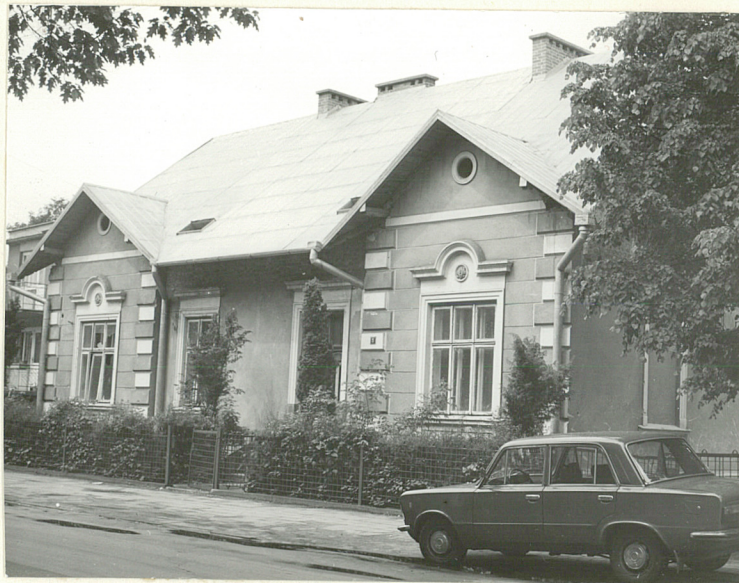
widok od frontu

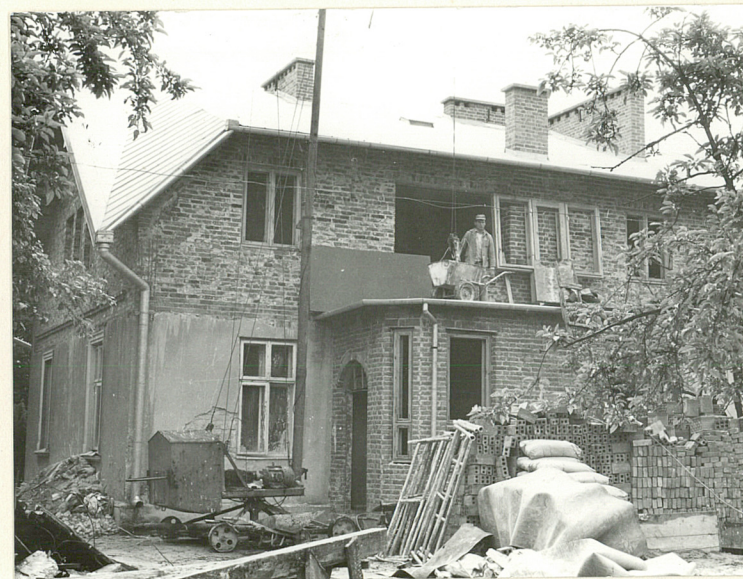
widok od tyłu

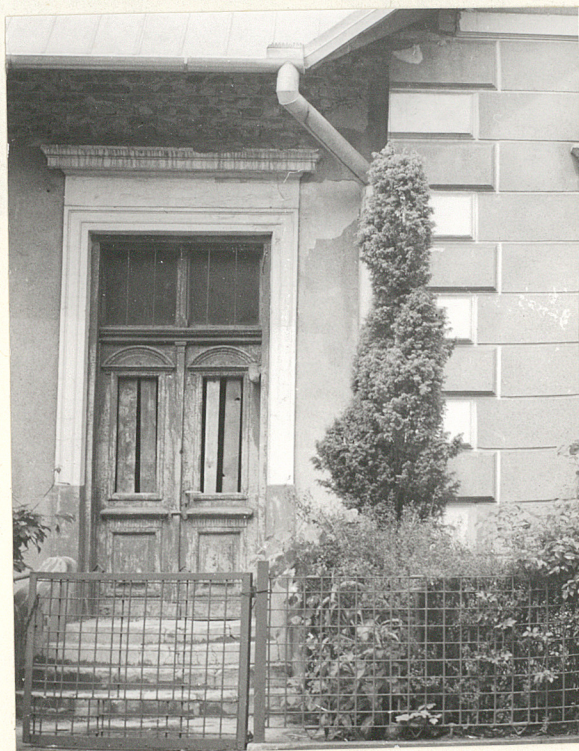
opracowanie archit. głównego
wejścia w fasadzie
