1. Obiekt zabytkowy *Basza* 2. Miejscowość *Begierka gm. ROŻWIENICA*

3. Wiek *pr. XVII* 4. Styl *renesans.* 5. Kubatura m³ *1400* 6. Powierzchnia w m²
a) zabytkowa: *141,3* b) użytkowa: *—* 20. Przynależność administracyjna
a) województwo *śląskie*
b) powiat *Zawonia*
c) gmina *ROŻWIENICA Begierka*

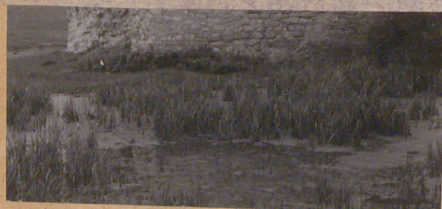
Bazyle wybudowana w planie prostokątnym, przylega do ściany bocznej pał. Murowana z kamienia, poszlakowana ceglą, z cokołami tylnymi. Ścianki nie mają regularnej ciosy. Całkowicie zniszczona, przepięta trzema miedzianymi kulami na zewnętrznej części muru. Słupki i słupy zniszczone. Część muru od strony pał. wybudowana na całej wysokości. Głównie w postaci muru ciosowego.
