DOM MIESZKALNY - WILLA, ob. DOM OPIEKI

PRZEMYŚL

4. Adres Przemyśl
Wybrzeże Kościuszki 12

Nr 348
A-340 data 19.12.89

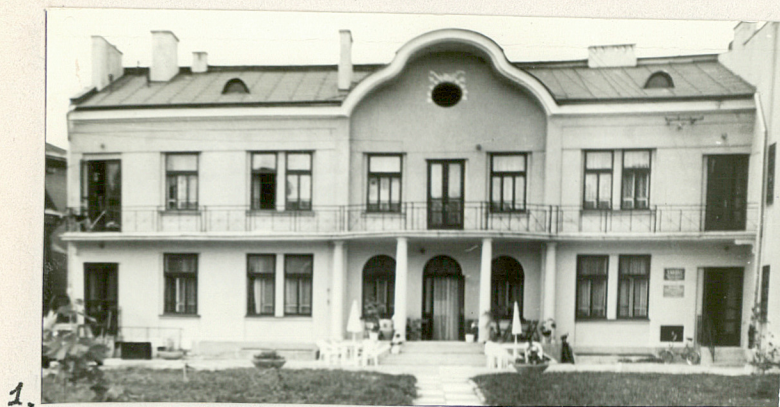
Elewacja frontowa - południowa jest 10-osiowa symetryczna. W osi środkowej występuje ryzalit - reprezentacyjny portyk z wejściem poprzedzonym owalnymi schodami oparty na 4 kolumnach usytuowanych w linii owalnej. Kolumny podtrzymują część balkonów na piętrze. W partii piętra ryzalit flankowany jest pilastrami, zwieńczony ponad dachem szczytem w formie trójkąta z owalnym okienkiem w środku. Wokół okienka występuje sztukatorska dekoracja roślinna. Oprócz wejścia głównego w portyku po obu stronach budynku w osiach skrajnych są dodatkowe wejścia, również poprzedzone schodami. Na piętrze wzdłuż całej elewacji występuje galeria przechodząca w owalny balkon nad portykiem, z prostą metalową balustradą i z trzema wyjściami jak w parterze. W połaciach dachu po obu stronach szczytu występują lukarny z półokrągłym daszkiem.
