1. Obiekt 552/2

OBORA W ZESPOLE FOLWARCZNYM

O S T R Ó W.

Ostrów 418

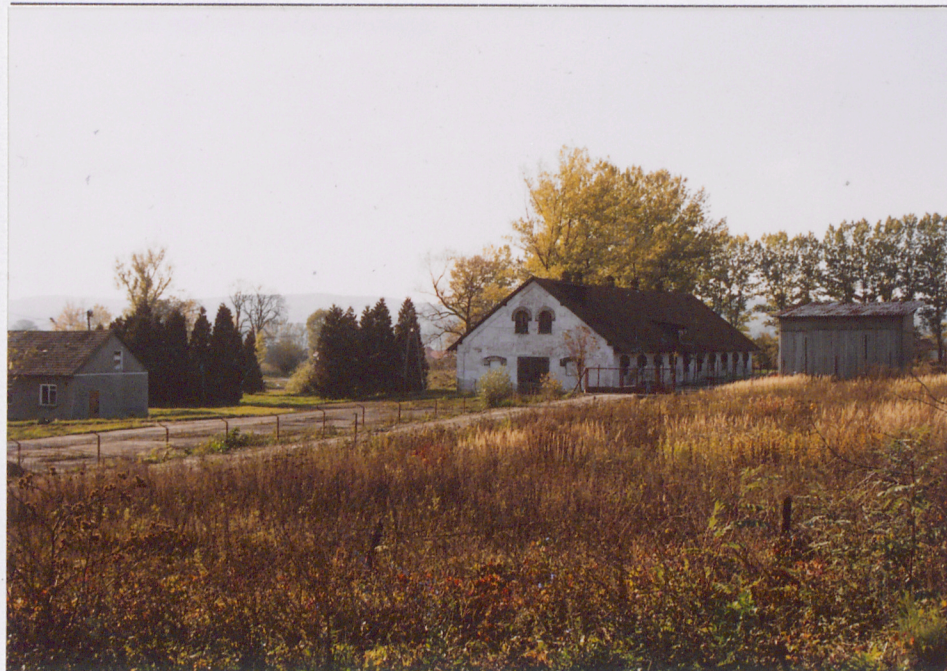
Widok ogólny obory

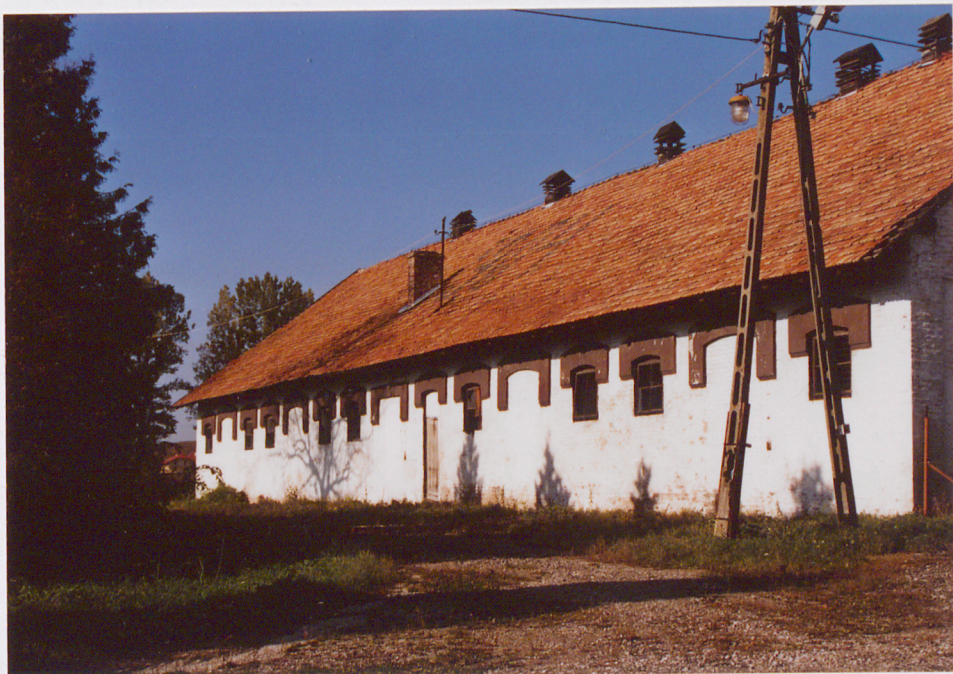
Elewacja południowa - frontowa

Elewacje - frontowa /południowa/ parterowa piętnastoosiowa, posadowiona na niewysokim cokole, opracowana symetrycznie, rozcłonkowana półopaskami - nadokiennikami prezentującymi trzy zbliżone kształtem formy, wyznaczającymi rytm okien i drzwi. Układ ten został zaburzony poprzez zamurowanie otworów drzwiowych. Północna parterowa, na niewysokim cokole, dziesięcioosiowa symetryczna. Prostokątne okna objęte od góry i częściowo z boków opaskami o odcinkowym zamknięciu i gładkim licu. Szczytowe - opracowane identycznie. Dwukondygnacyjne, na niskim cokole, trzyosiowe. Naroża i trójkątny szczyt opięte płaską ramą, pogrubioną w miejscach mocowania płatwi dolnych i środkowych. W parterze oś środkową tworzą dwuskrzydłowe prostokątne wrota, boczne wyznaczają prostokątne blendy z nadokiennikami. Druga kondygnacja- na poziomie poddasza, jednoosiowa utworzona przez zdwojone okna o półkolistym wykroju, zpółopaskami o kształcie okien. Posiadają one niewielkie proste parapety.

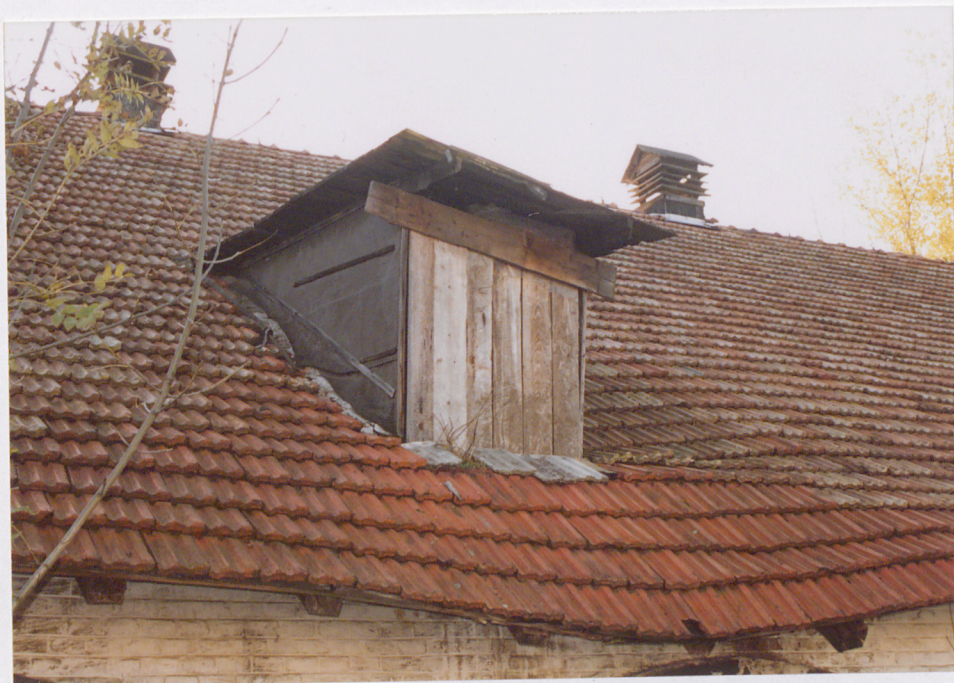
Bryła - Parterowa, przysadzista, nakryta wysokim dwuspadowym dachem, z którego kalenicy wyodrębnia się pięć drewnianych ażurowych kominów wentylacyjnych. Północną połączyć dachową rozbija niewielka "lukarna" wtórnie wbudowana, nakryta daszkiem pulpiturowym.
c.d. opisu na wkładce

Fragment północnej połaci z "lukarną"-
otworem gospodarczym.

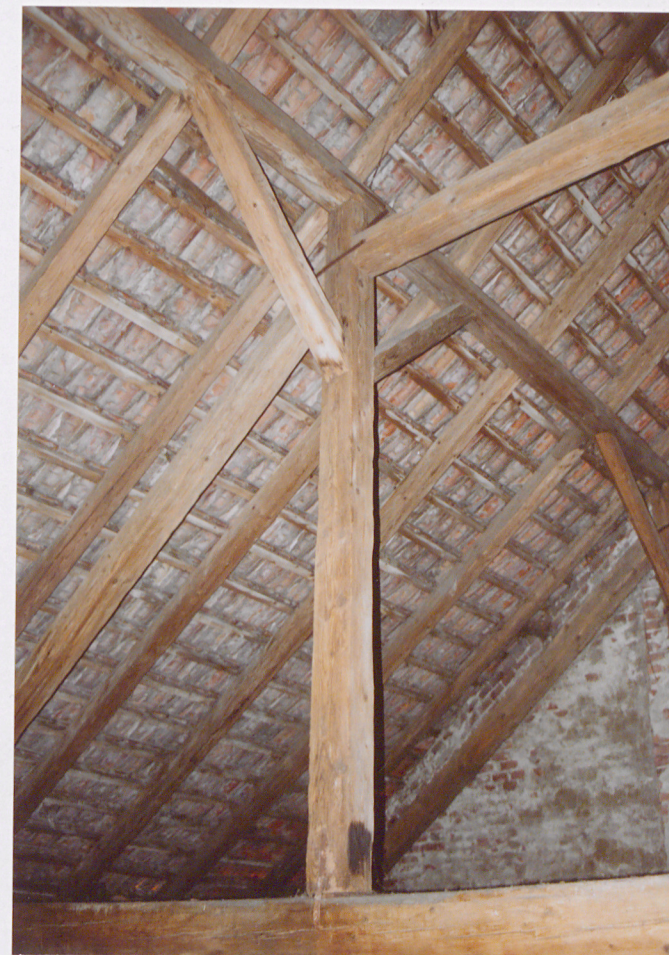
Fragment więźby dachowej

Materiał - Obora zbudowana z cegły maszynowej o wymiarach 7x15x23cm w układzie główkowym, łączonej zaprawą wapienną. Strop żelbetowy wsparty na żelbetowych filarach. Wieżba dachowa drewniana konstrukcji płatwiowo-kleszczowej ze zmieczowanymi stolcami, wzmocnionymi dodatkowo zastrzałami wspartymi na tramach. Dach kryty dachówką ceramiczną zakładkową. Pseudolukarna pokryta papą. Posadzki betonowe. Stolarka drzwiowa drewniana, drzwi /wrota/ klepkowe dwuskrzydłowe w metalowej furtynie. Stolarka okienna drewniana jednoskrzydłowa uchylna o czterech polach.

<p>14. Kubatura</p> <p>ok. 3.754 m³</p>	<p>15. Powierzchnia użytkowa</p> <p>ok. 972 m² rzutu - 554,8 m²</p>	<p>16. Przeznaczenie pierwotne</p> <p>Obora</p>	<p>17. Użytkowanie obecne</p> <p>Nieużytkowana</p>
<p>18. Praca budowlane i konserwatorskie, ich przebieg i dokumentacja</p> <p>Po II wojnie światowej, w bliżej nie dającym się określić czasie, nastąpiła całkowita wymiana stropu drewnianego na nowy, żelbetowy, podtrzymywany przez także filary.</p>		<p>19. Stan zachowania (fundamenty, ściany zewnętrzne, ściany wewnętrzne, sklepienia, stropy konstrukcje dachowe, pokrycia dachu, wyposażenie i instalacje)</p> <p>Średni. Ściany zawilgocone, nieszczelne pokrycie dachu, przegnite fragmenty więźby dachowej, spaczona stolarka drzwiowa i okienna, brak stolarki w oknach poddasza.</p> <p>20. Najpilniejsze postulaty konserwatorskie</p> <p>Zagospodarować i w pierwszej kolejności naprawić więźbę i pokrycie dachu.</p>

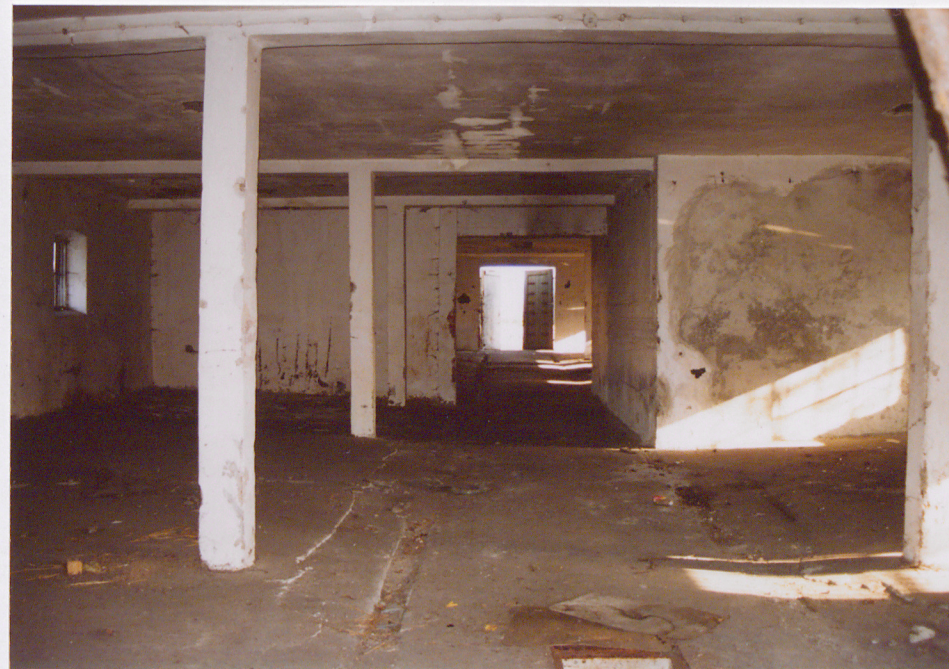
Widok ogólny wnętrza obory

Wnętrze - siedmioosiowe, trzytraktowe. Układ taki wyznacza rytm betonowych podciągów biegnących poprzecznie do dłuższej osi budynku i betonowych filarów umieszczonych w dwóch rzędach. Podział na trakty podkreślają dodatkowo dwa równoległe biegnące płytkie ścieki w posadzce. Dostęp na poddasze przez niewielki otwór w stropie, przy pomocy dostawianej drabiny.
