Nr **PODKARPACKE**

SPICHLERZ

SIENIAWA (AUGUSTÓW)

Sieniawa,
ul. Augustowska 10

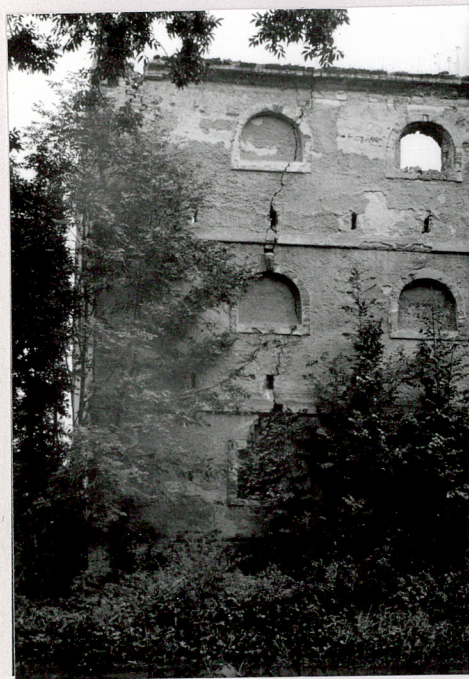
Zachodni fragment ele-
wacji pld. z wyraźnymi
śladowi spękań na całej
wysokości muru

20. Najpilniejsze postulaty konserwatorskie Oczyszczenie z zieleni i gruzu, zabezpieczenie przed wpływem opadów, uzupełnienie i zankrowanie odspojeń, podstawowe zabezpieczenie obiektu.

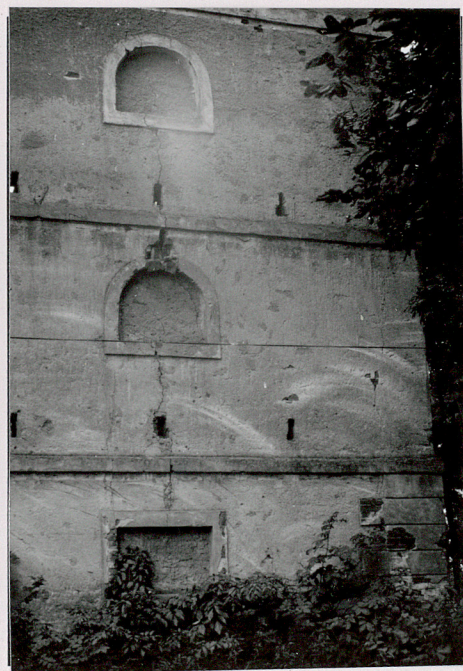
Wschodni fragment ele-
wacji pld. ze śladami
spękań muru

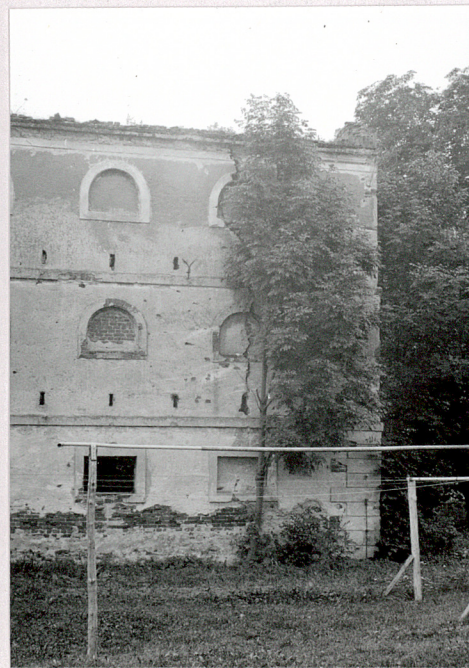
Zachodni fragment ele-
wacji płn. z wyraźnymi
śladowi spękań na całej
wysokości muru

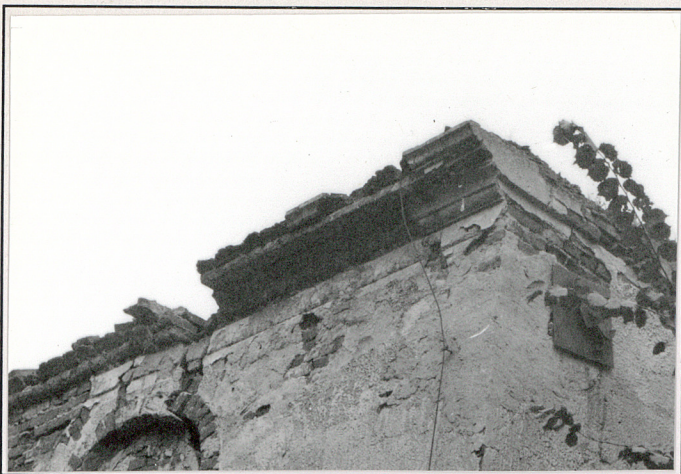
Fragment narożnika płd.-wsch. Pozostałości gzymsu wieńczącego

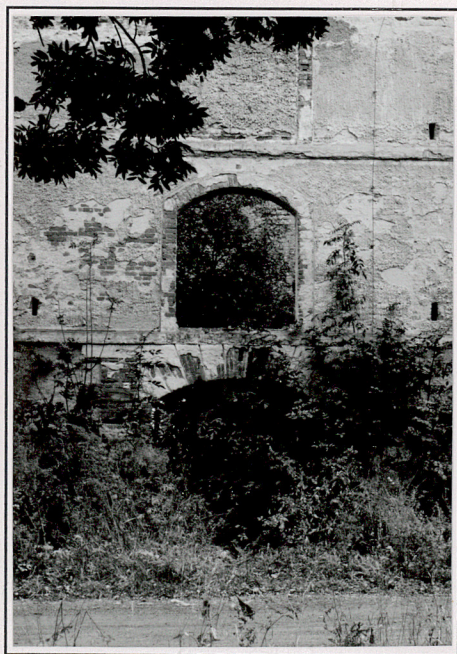
Powyżej otworów wjazdowych w obu kondygnacjach prostokątne otwory transportowe zamknięte łukiem odcinkowym, z których trzy zamurowane wtórnie ze śladami tynkowań na węgarach - jeden w pierwszej kondygnacji od południa nie zamurowany. Wszystkie otwory od wewnątrz rozglifione.

Fragment ściany płd., część wsch. z otworem wjazdowym oraz jedynym niezamurowanym otworem transportowym

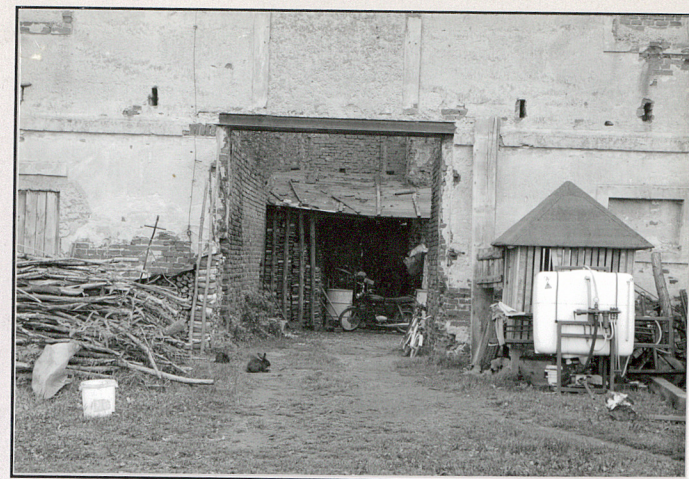
Otwory wjazdowe w elewacji południowej pierwotne, zamknięte łukiem odcinkowym, od wewnątrz rozglifione; w elewacji północnej przekształcone zap. na pocz. XX w. prostokątne przekryte poziomo, za pomocą belek stalowych (dwuteownik).

Fragment ściany płn., część wschodnia z przekształconym otworem wjazdowym

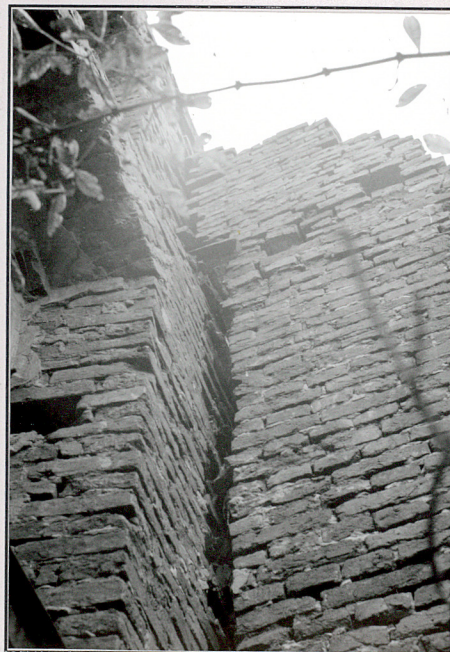
Fragment wewnętrznej przypory ściany płn. z wyraźnym odspoinowaniem łączenia z murem magistralnym

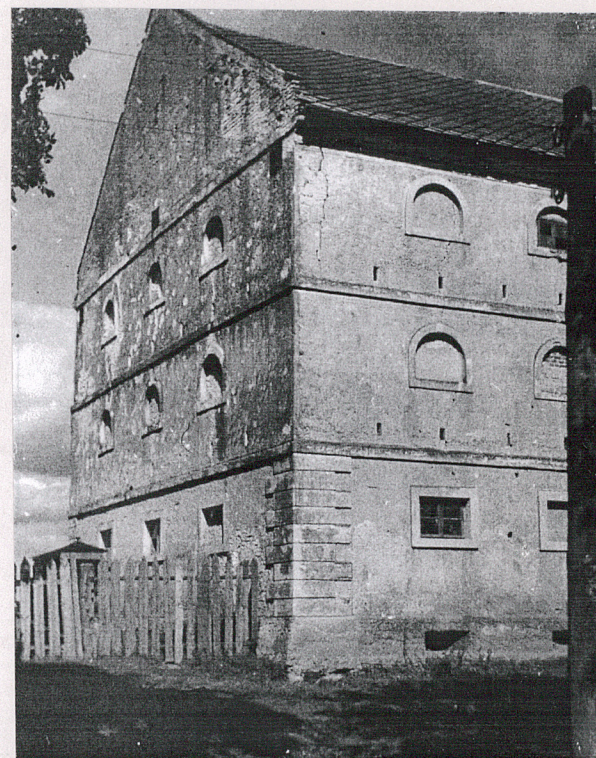
Dach budynku oraz ściany szczytowe uległy destrukcji w trakcie pożaru w latach 70-tych XX w. Fotografie wykonane przed pożarem (patrz zał. nr) ukazują obiekt o stosunkowo wysokim dachu dwuspadowym przedzielonym na 1/3 długości budynku od zachodu ścianą ogniową. Trójkątne ściany szczytowe surowe, pozbawione detalu.

Narożnik pld.-zach. ze
ścianą szczytową, obecnie
nieistniejącą, fot. Hol-
cer, 1955
