1. Obiekt

STUDNIA

3. Miejscowość

LISZNA- MAJDAN

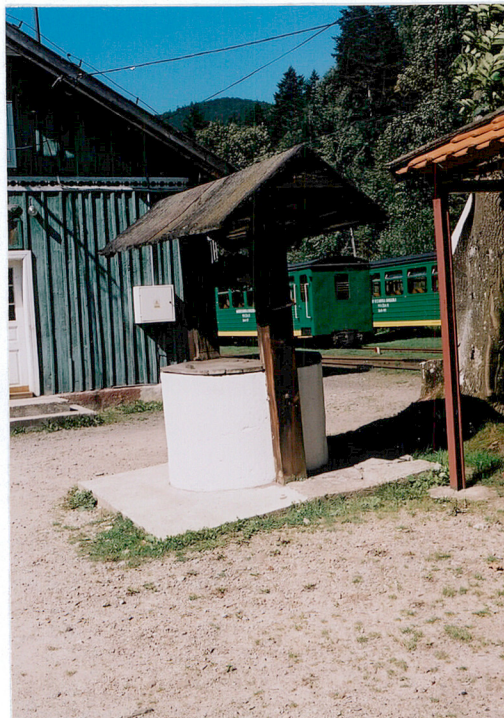
Widok od wschodu.
