Nr 1322 PODLASKIE

DOM ZAJEZDNY

CIECHANOWIEC-NOWODWORY

3. Zawartość wkładki (nazwa obiektu lub materiału uzupełniającego)
Aktualizacja stanu zachowania obiektu, lipiec 2001.

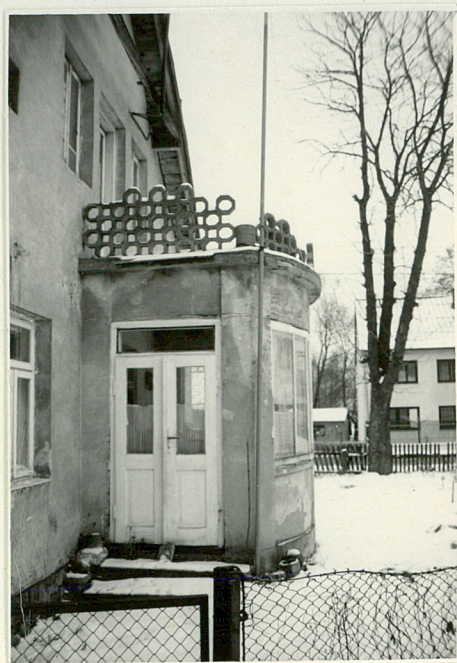
GANEK W ELEWACJI PÓŁNOCNEJ

-Elewacja północna: /szczytowa/, w parterze dwa okna czterokwaterowe, podwójne oraz wieloboczny, murowany ganek/podwójne drzwi wejściowe z nadświetlem oraz okna: jedno sześciopole, szerokie, drugie dwukwaterowe. W szczycie podwójne drzwi balkonowe ujęte dwoma dwukwaterowymi oknami.

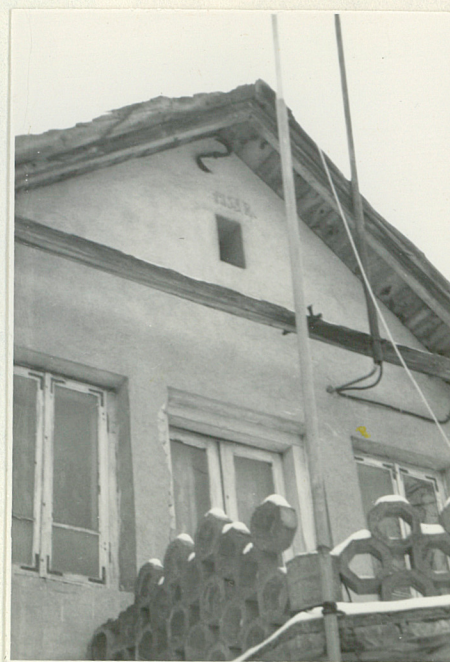
SZCZYT W ELEWACJI PÓŁNOCNEJ

Obiekt w bardzo złym stanie technicznym. W ok. 50% zużyte tynki. Elewacja południowa (szczytowa) z ubytkami cegieł w ok. 50%, licznymi pęknięciami ściany i znaczną wyrwą pod okapem. W szczycie północnym taras z ubytkami elementów dekoracyjnych. Ubytki cegieł w 2 kominach. Wiatrownice zruderowane. Połacie dachowe kryte eternitem falistym i dachówką ceramiczną zużyte w ok. 50%. Obiekt posiada instalację wodną i elektryczną.

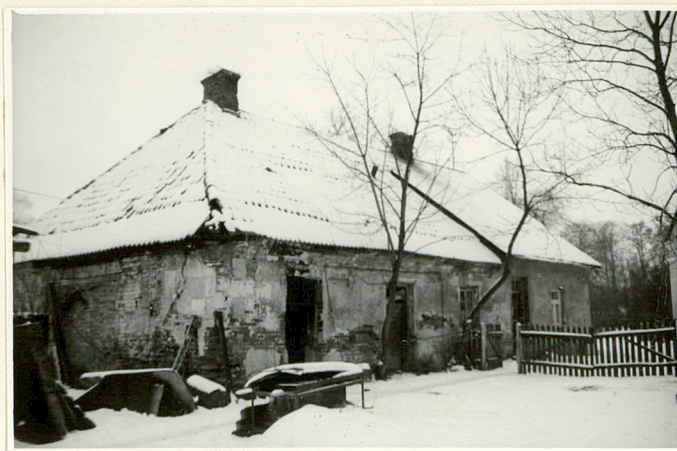
ELEWACJA WSCHODNIA

-Elewacja wschodnia: pięcioosiowa, zróżnicowana na część przebudowaną /trójdzielne, podwójne okno i pojedynczy otwór drzwiowy z nadświetlem/ i część pierwotną/wielokwaterowe pojedyncze okno i dwa prostokątne, pojedyncze otwory drzwiowe/.

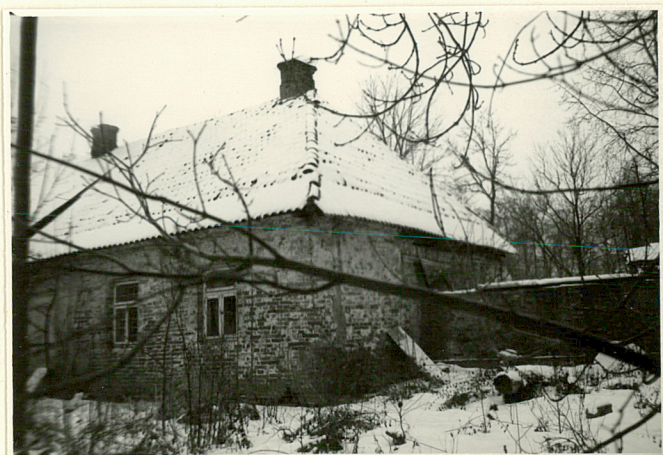
ELEWACJA POŁUDNIOWA

-Elewacja południowa: /szczytowa/ bez wyodrębnionych podziałów.

Obiekt wymaga natychmiastowego podjęcia prac remontowo-budowlanych: mury, tynki, stolarka, więźba dachowa i pokrycie dachu.
