RUINA DWORU

1. Miejscowość BRULINO - KOSKI	2. Obiekt (nazwa jak w karcie) RUINA DWORU	3. Zawartość wkładki (nazwa obiektu lub materiału uzupełniającego) c.d. opisu z rubryki 13, sytuacja, orientacja (na odwrocie)
-----------------------------------	---	---

WKLADKA DO KARTY EWIDENCYJNEJ ZABYTKÓW ARCHITEKTURY I BUDOWNICTWA ZAŁĄCZNIK NR 1

1. Miejscowość Brulino-Koski	2. Obiekt (nazwa jak w karcie) Ruina dworu	3. Zawartość wkładki (nazwa obiektu lub materiału uzupełniającego) Archiwalia, fotografie, rzut
--	--	---

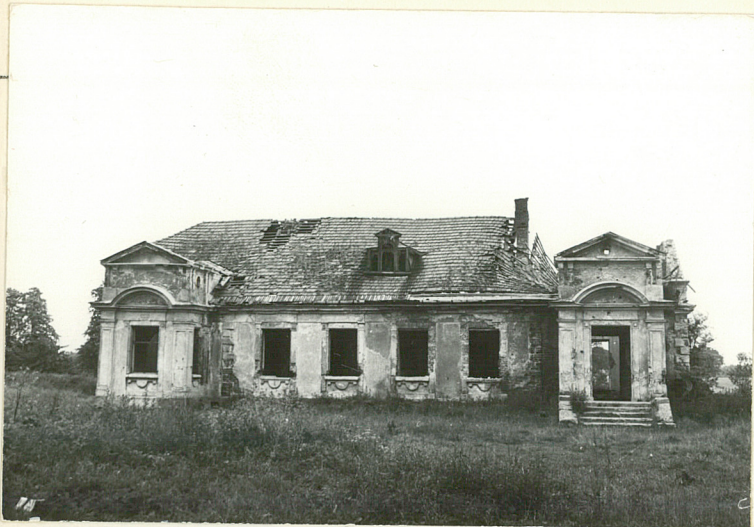
fot.1
elewacja frontowa

ELEWACJE: Elewacja frontowa (fot.1) 6-osiowa. Po bokach dostawione symetrycznie 1-osiowe przybudówki. Narożniki płasko boniowane. Również 4-osiowa część środkowa ujęta boniowaniem. Fasada zwieńczona skrajnie uproszczonym (w postaci płaskiego pasa tynku) belkowaniem z dość wydatnym gzymsem. Okna (fot.9) ujęte płaskimi pilasterkami, podoknami płaskie półokrągłe "fartuszki" wyrobione w tynku. Ryzalitowe przybudówki boczne (fot.4) mają narożniki ujęte w pilastry o płycinowej dekoracji trzonów. Nad gzymsem odcinkowy fronton nałożony na wysoką pełną ściankę attyki, ujętą po bokach zdwojonymi pilasterkami. Nad attyką trójkątny fronton (fot.5). Okna, zarówno w przednich jak bocznych ścianach przybudówek dekorowane tak jak w części frontowej. W bocznych ściankach attyki okrągłe okienka. Pośrodku połaci dachowej drewniana facjatka o motywie serliany - boczne 2 okienka zamknięte prosto, środkowe półkoliście z zaznaczeniem profilowania archiwolty i zwornikiem. Nad środkowym okienkiem fronton o wydatnym profilowaniu (fot.6). Nad oknem przybudówki zach. niezdarnie wypisana w tynku data 1880 (fot.7). W przbudówce wsch. zamiast okna - analogicznie dekorowane drzwi. Elewacja tylna (północna) (fot.2): narożniki boniowane. Boniowany pilaster dzieli elewację na wąską część wschodnią z 1 drzwiami oraz część zach. o 6 otworach i jednej blendzie różnej szerokości, asymetrycznie rozmieszczonych. Otwory w prostych płaskich obramieniach o uszakowym wykroju. Elewacja zwieńczona gzymsem analogicznym do elew. frontowej. Elewacja wschodnia trójosiowa, okna dekorowane jak w elewacji tylnej. Gzyms zredukowany do płaskiego pasa tynku. W oprofilowanym półszczycie pod naczółkiem 2 okna w obramieniach połączonych górami łukiem obcinkowym i 2 małe okrągłe okienka po bokach. Elewacja zachodnia (fot.3) była w części tylnej przesłonięta przez nieistniejącą przybudówkę wejściową (fot.8). Obramienie okna do frontowego pomieszczenia jak w elewacji tylnej (fot.10). W półszczycie pod naczółkiem 2 okrągłe okienka poddaszne i 2 okna, lecz bez łączącego łuku.

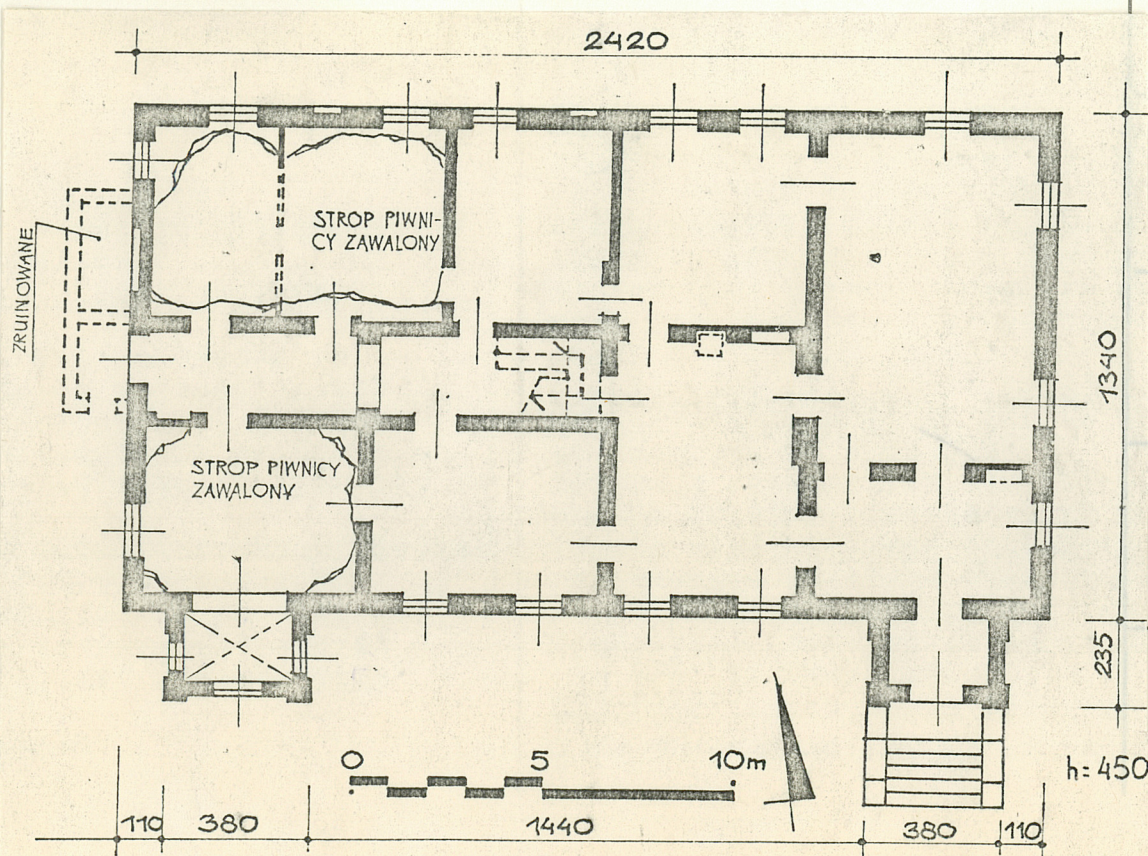
RZUT PARTERU 1:200

PLAN, BRYŁA: Budynek na rzucie prostokąta, z dwoma prostokąt- nymi przybudówkami- przedsionkami po bokach elewacji fronto- wej. Część zach. trzytraktowa - z wewnętrznym korytarzem. Część wsch. podzielona na 2 trakty poprzeczne - w każdym po jednym pomieszczeniu frontowym i tylnym. Budynek parterowy, podpiwniczony. Nakryty dachem naczółkowym. Bryła wzbogaco- na przez wysokie attykowe nadbudowy nad przedsionkami, zwień- czone frontonami i nakryte dachami dwuspadowymi (fot.1,4). Wejście główne przez przedsionek wschodni. poprzedzony schoda- mi. Drugie wejście prowadziło do korytarza wewnętrznego przez przybudówkę wejściową przy ścianie zachodniej, obecnie nieistniejącą. W połaci frontowej facjatka o rozbudowanej formie (vide "elewacje").

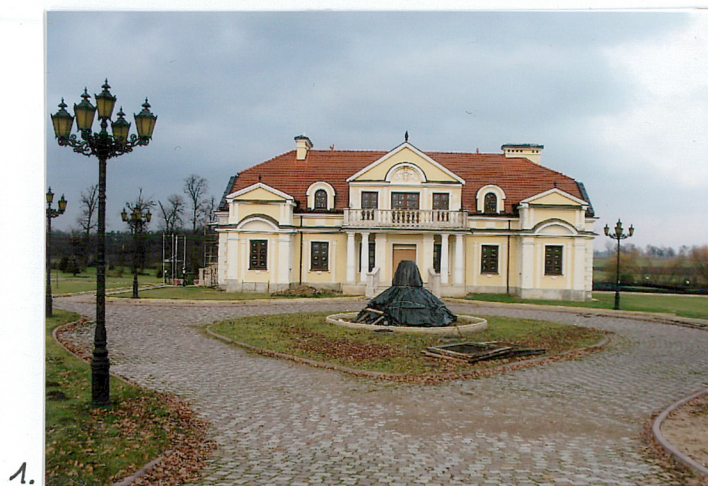
1.

ad.18 Od 1996 r., z różnym natężeniem, przy obiekcie są prowadzone prace budowlane. Zrealizowany został nowy program funkcjonalno-przestrzenny dworu, jego rozbudowa i modernizacja. Zmiany dotyczą:

Tak przeprowadzone prace budowlane spowodowały, że obiekt utracił całkowicie wartości zabytkowe.
