KOŚCIÓŁ PAR. P.W. TRÓJCY SW.

CIECHANOWIEC

KOSCIÓŁ PAR. P.W.TRÓJCY ŚW.

**Aktualizacja stanu zachowania obiektu, lipiec 2001.**

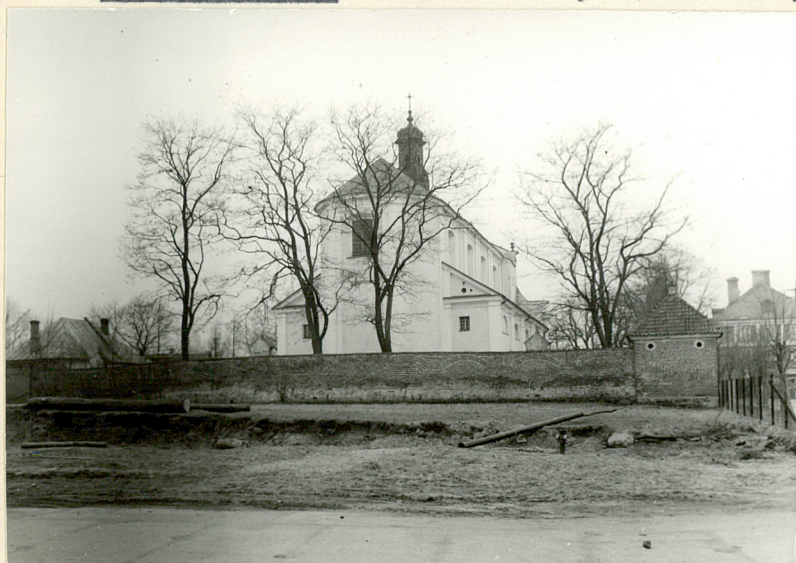
widok ogólny od str. prezbiterium

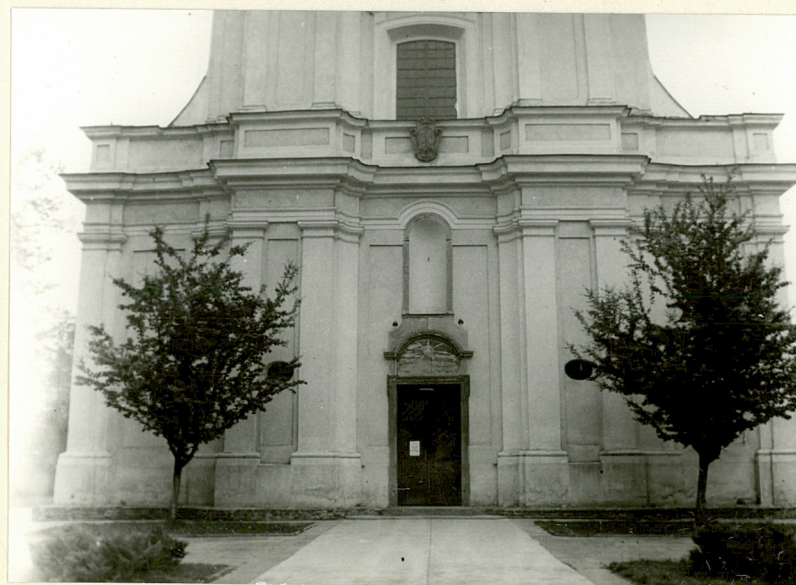
dolny fragm. fasady

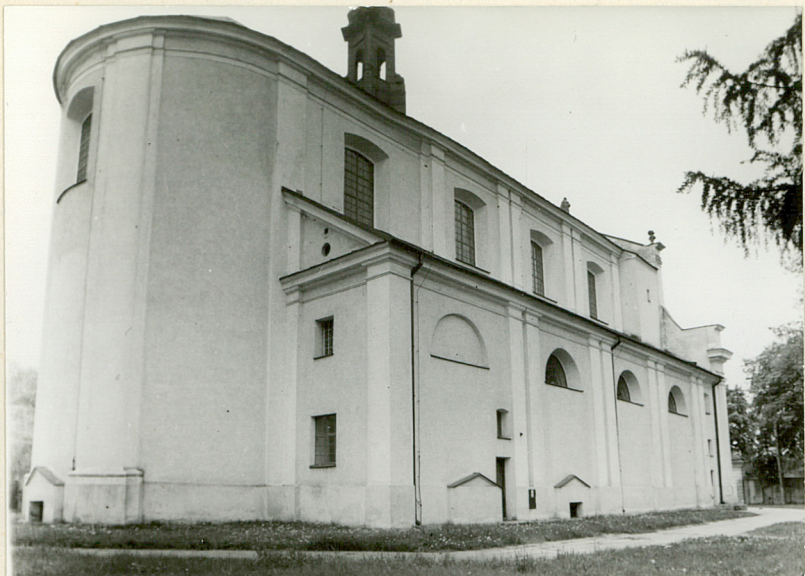
widok od str. pn.

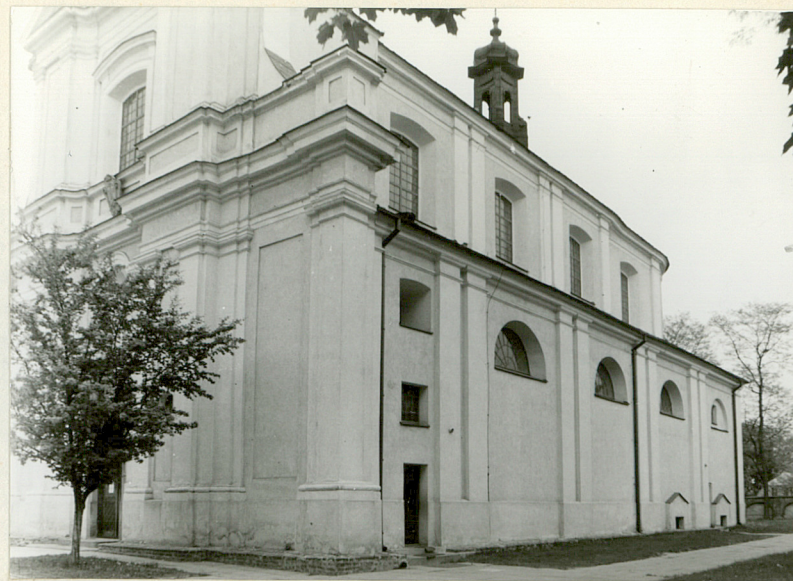
widok od str. pd.

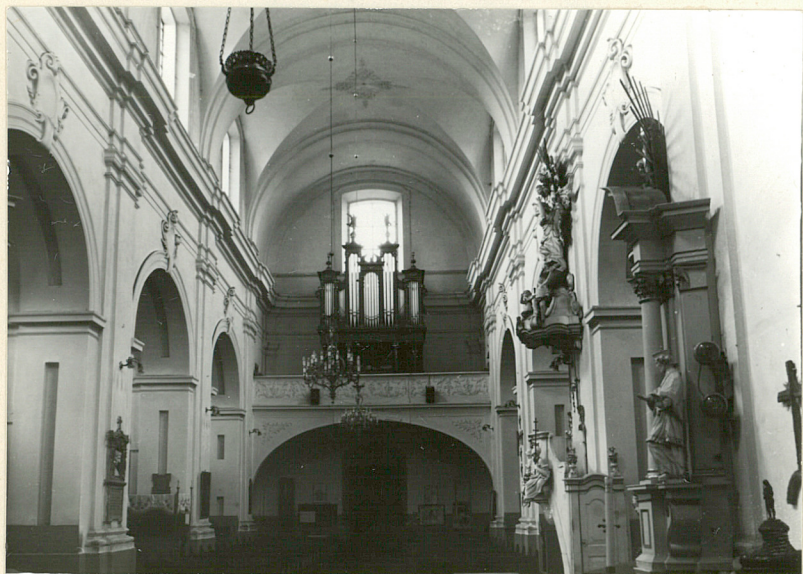
widok na chór muz.

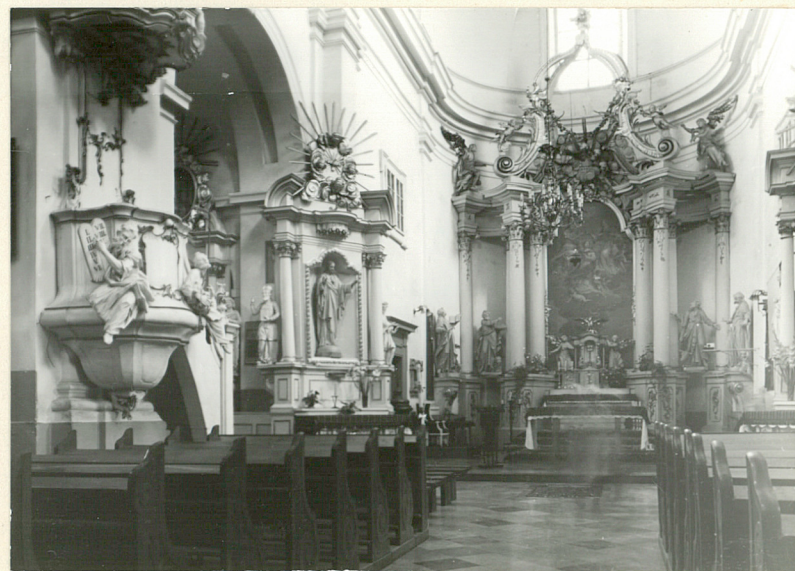
widok w str. prezbiterium

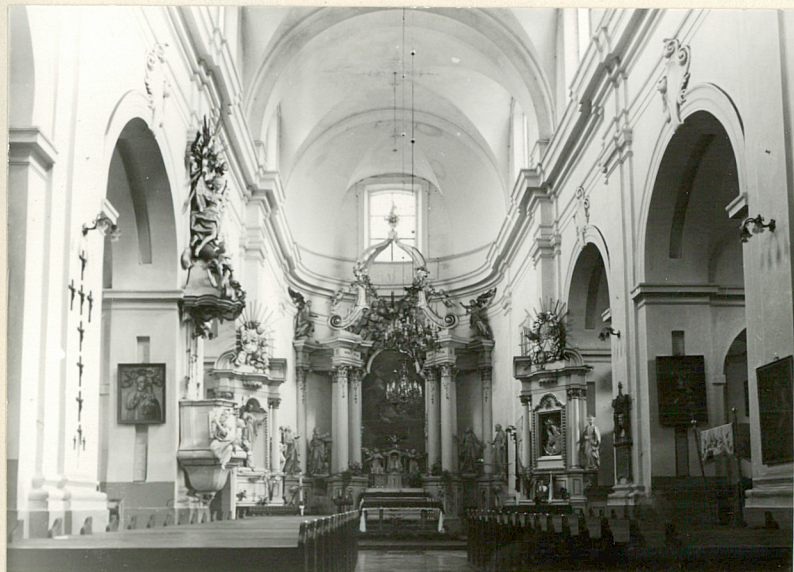
widok w str. prezbiterium

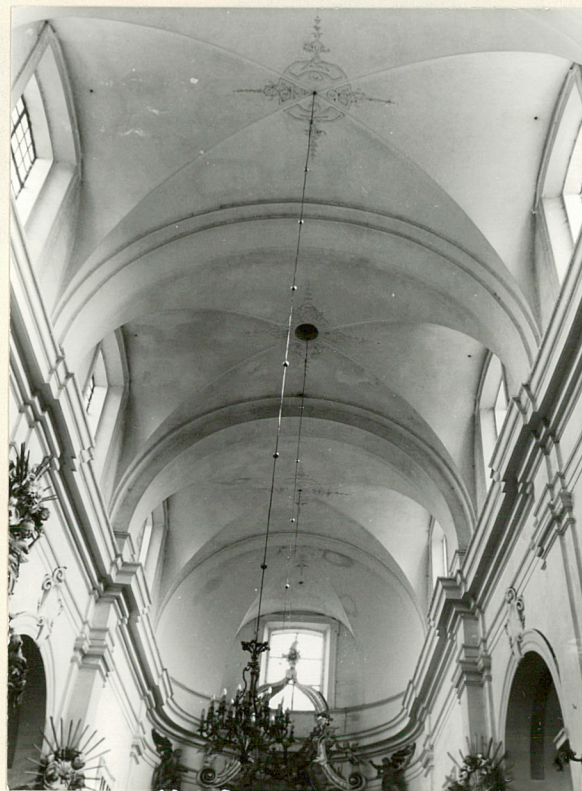
sklepienie prezbiterium

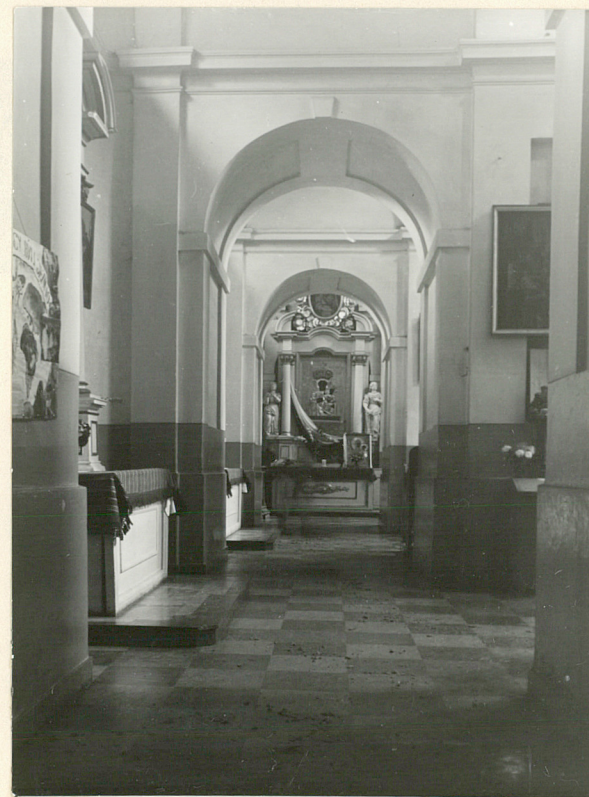
nawa boczna pn.

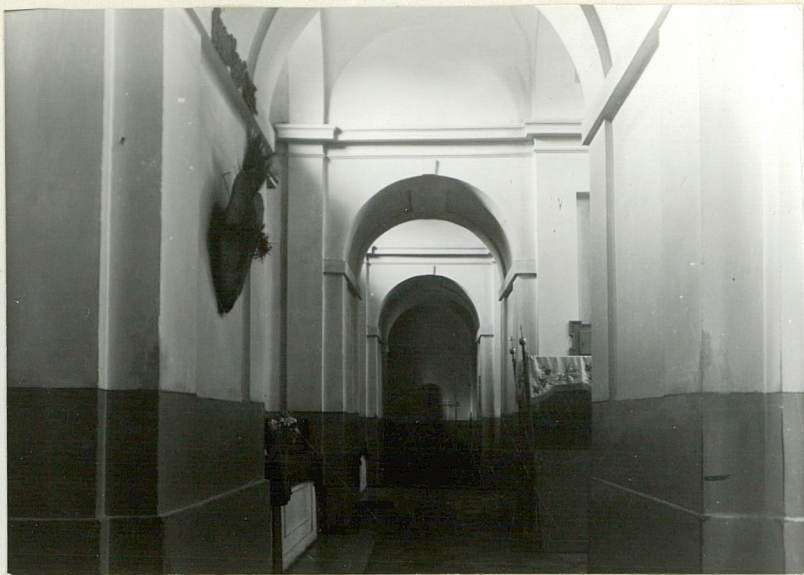
nawa boczna pd.

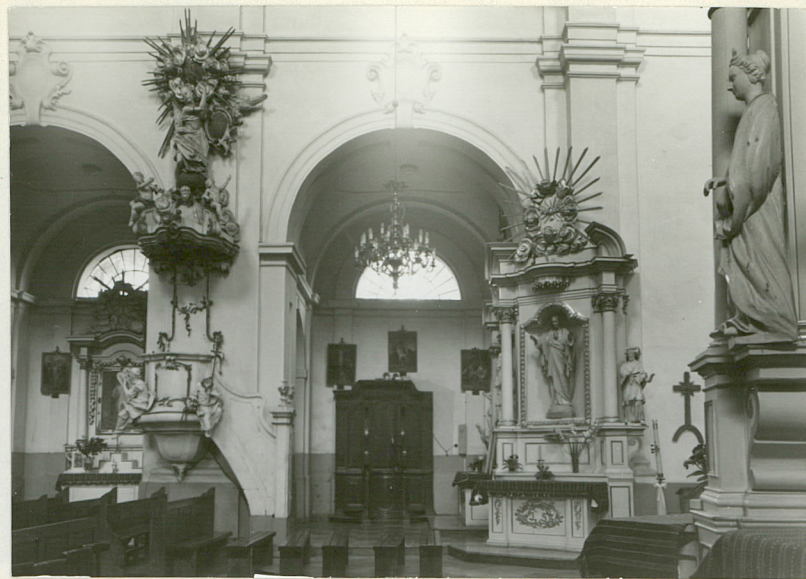
widok w str. naw y bocznej pn.

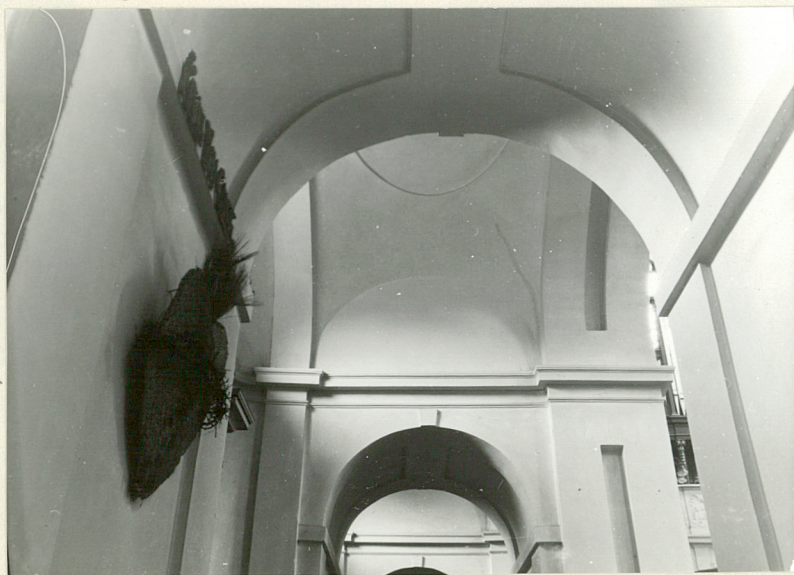
sklepienie nawy bocznej

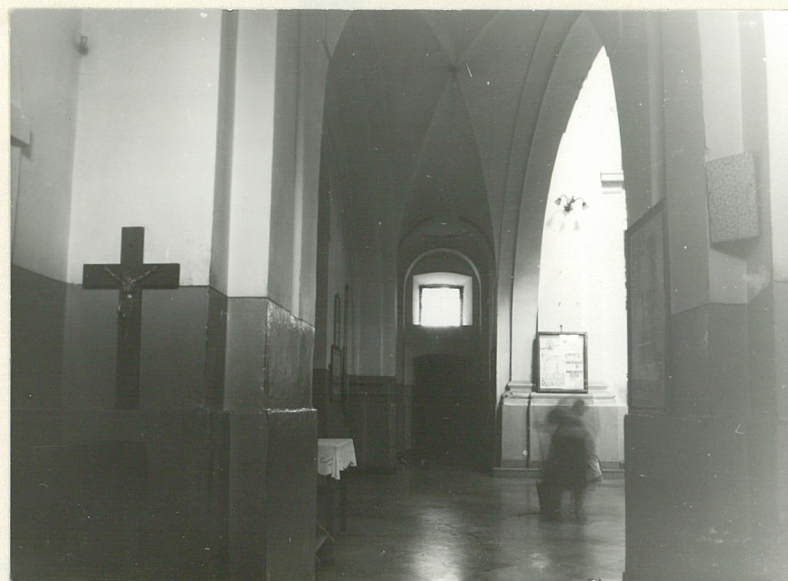
kruchta pod chórem muz.

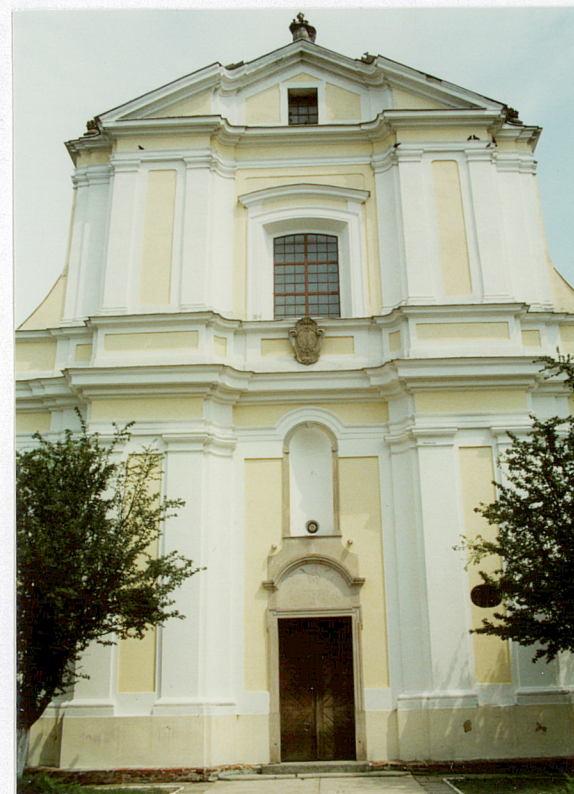
Obiekt dobrze zachowany, po wykonaniu prac remontowo – konserwatorskich w latach 1995 – 1996. Drobne ubytki i ślady spękanego tynku nad fundamentem na wszystkich elewacjach. Pokrycie dachowe blachą miedzianą dobrze zachowane. Obiekt posiada instalację elektryczną, odgromową i alarmową.

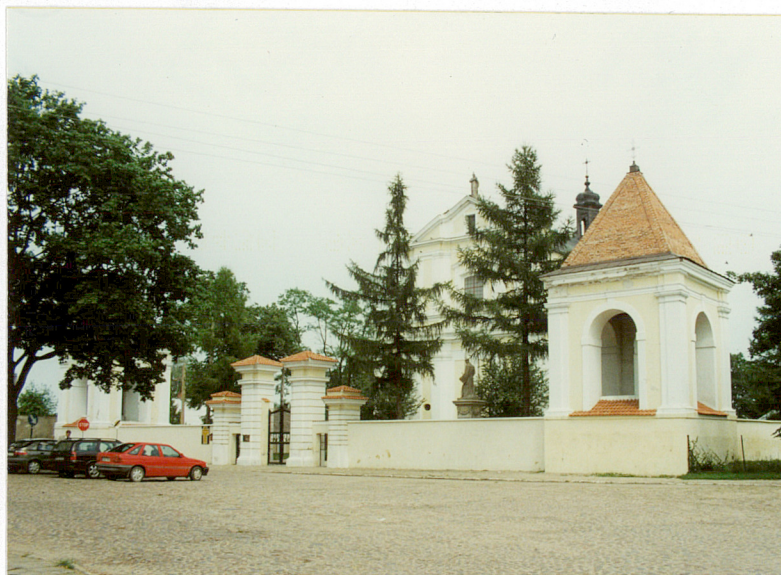
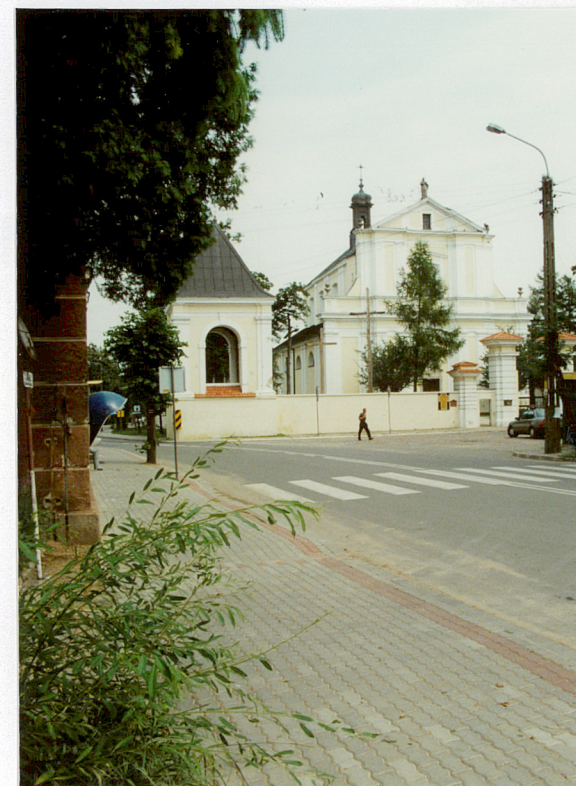
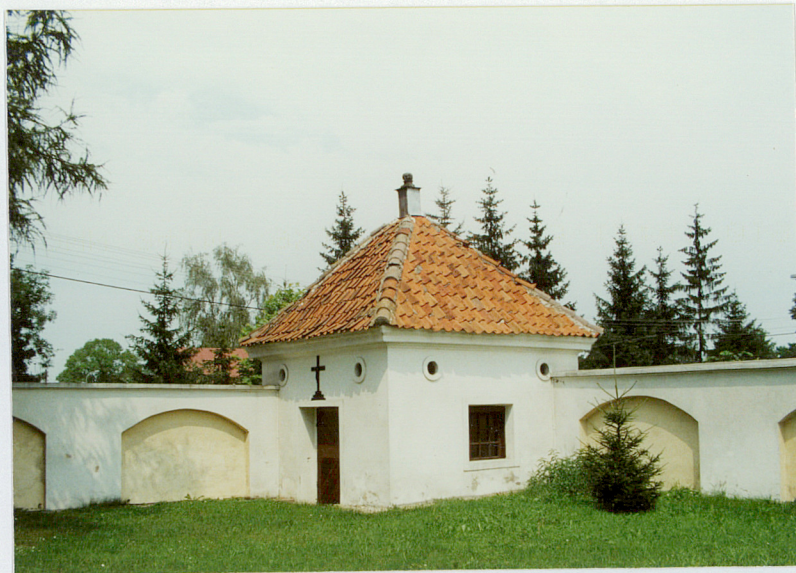
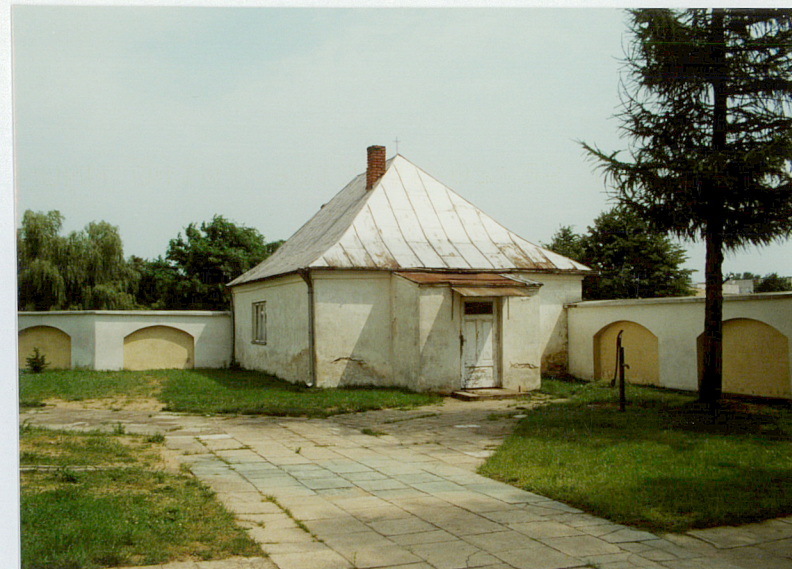
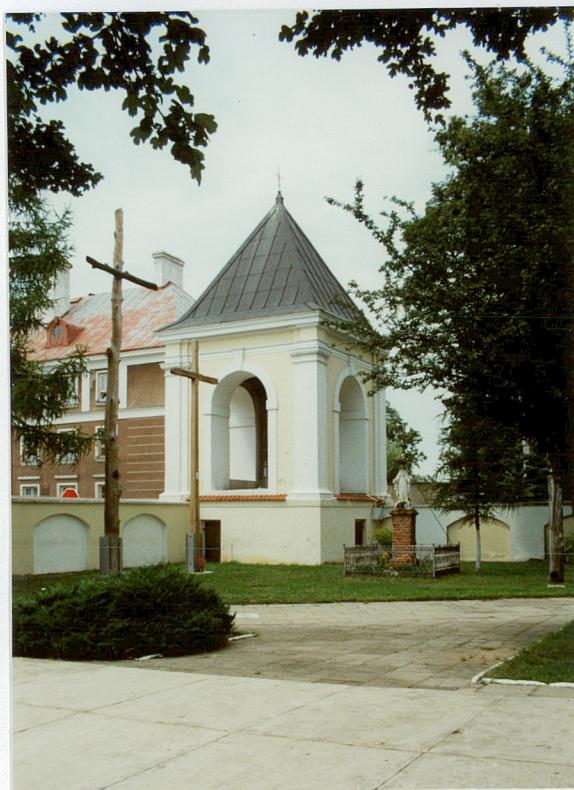
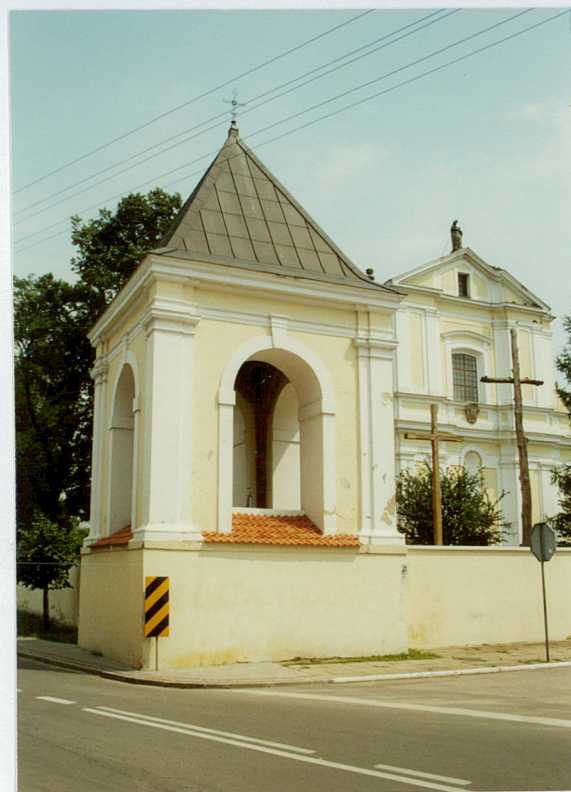
W skład zespołu oprócz kościoła wchodzi 2 dzwonnice, 2 kostnice i ogrodzenie z bramą. Wszystkie obiekty dobrze zachowane. Drobne ubytki i ślady spękanego tynku na elewacjach dzwonnicy północnej ( gł. na pilastrze południowym i w przyziemiu od strony zachodniej ) i południowej ( gł. w górnej partii pilastra w narożu północno – zachodnim i na gzymsie wieńczącym elewację od strony zachodniej ). Drobne ubytki i ślady spękanego tynku na ogrodzeniu i elewacjach kostnicy północnej i południowej. Pokrycia dachowe dobrze zachowane.
