PLEBANIA

CIECHANOWIEC

3. Zawartość wkładki (nazwa obiektu lub materiału uzupełniającego)
Aktualizacja stanu zachowania obiektu, lipiec 2001.

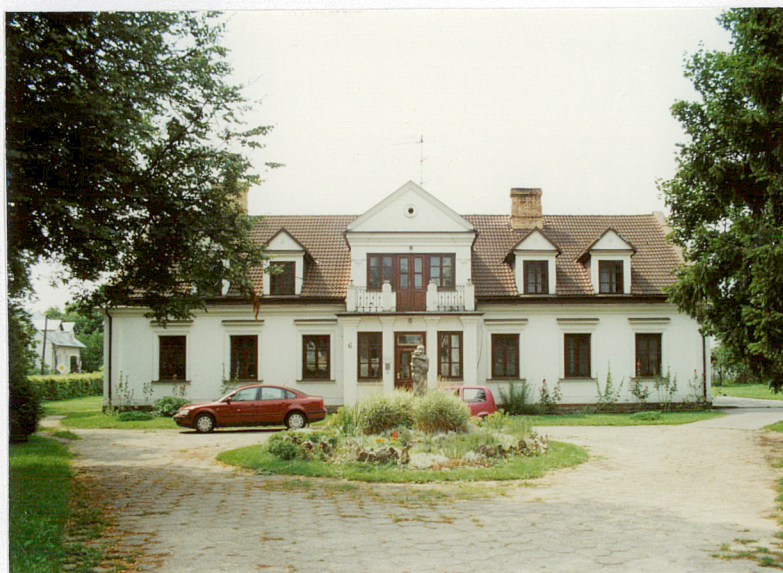
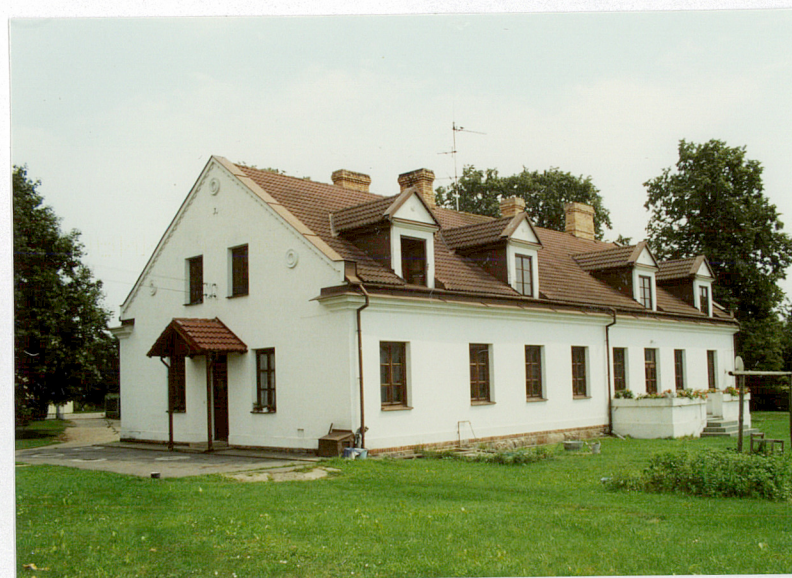
Budynek bardzo dobrze zachowany, po wykonaniu gruntownych prac remontowo – konserwatorskich w latach 1989 – 1991, m.in. w połaciach dachowych 8 dobudowanych facjatek, taras w miejscu dawnej werandy w elewacji tylnej, regularny układ otworów okiennych, nowe tynki. Drobne ślady spękanego tynku nad fundamentem i pomiędzy otworami okiennymi. Pokrycie dachowe dachówka ceramiczna dobrze zachowane. Obiekt posiada instalacje: wod. – kan., c.o., elektryczna i telefoniczną.

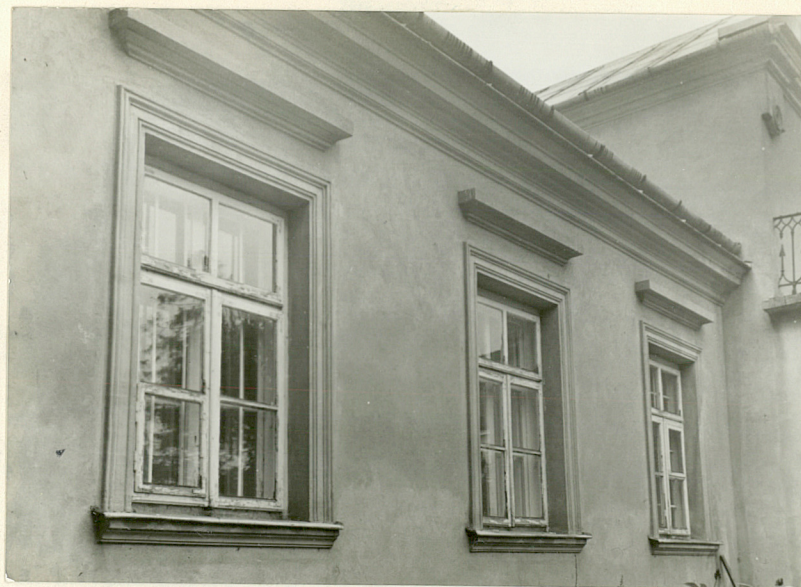
fragment ściany frontowej

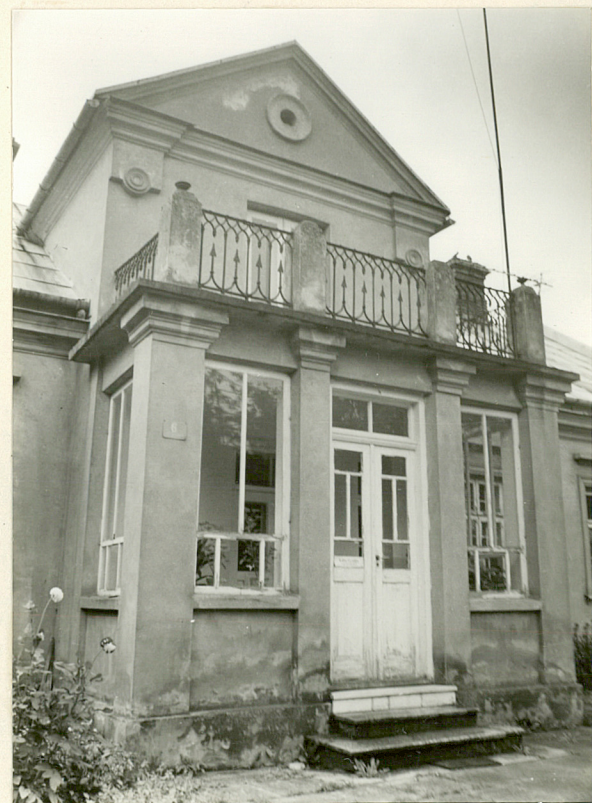
ganek od frontu

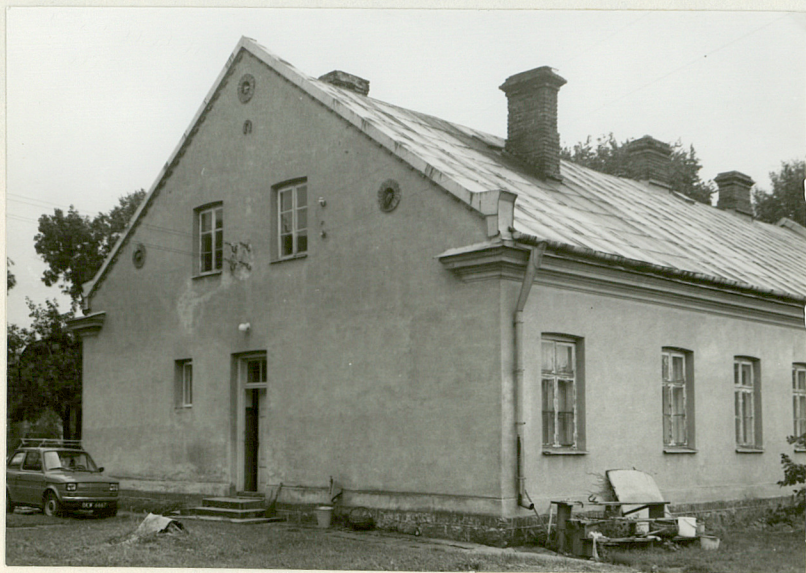
widok od str. zach.

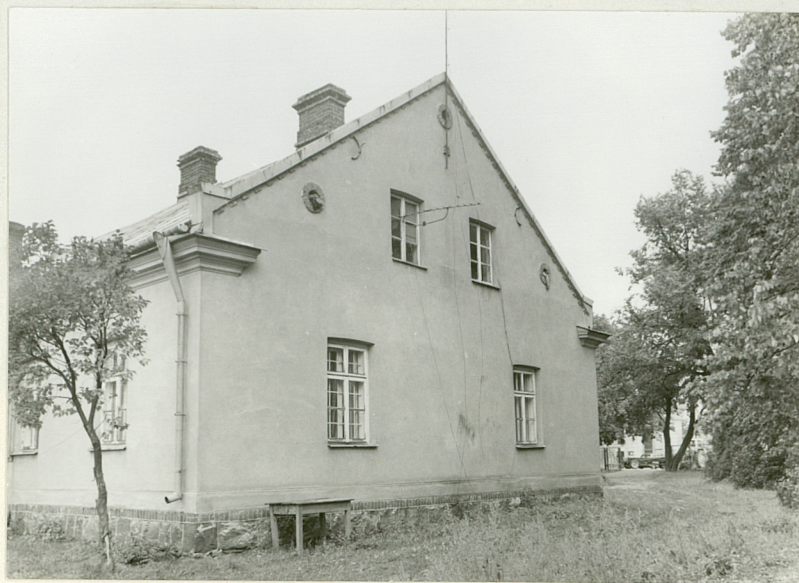
pd. ściana szczytowa
