1. Obiekt

W I A T R A K h o l e n d e r s k i

1948 r.

K O R Y C I S K I

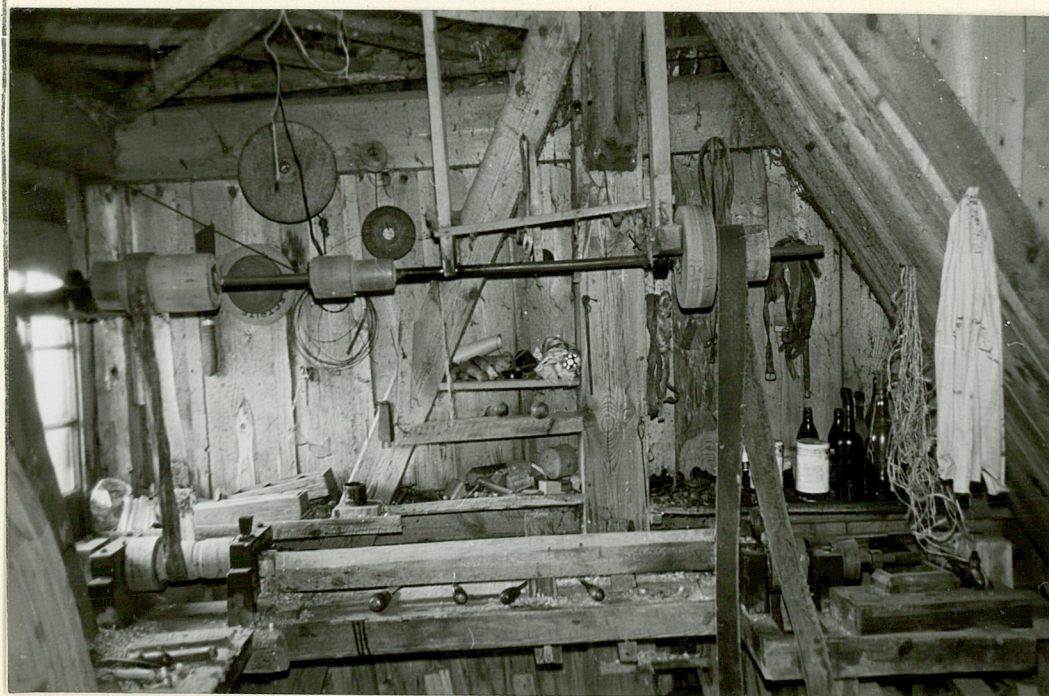
Obiekt ogólnie znajduje się w dobrym stanie. Wewnątrz znajdują się urządzenia do przemiału zboża, piła tarczowa, tokarka do drewna. Obiekt posiada jedynie dwa uszkodzone śmigi.

Obiekt nie wymaga pilnej konserwacji, wyjątek stanowią zniszczone skrzydła.

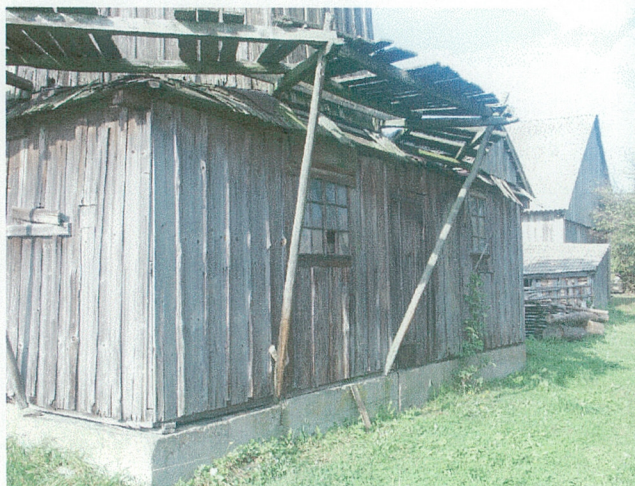
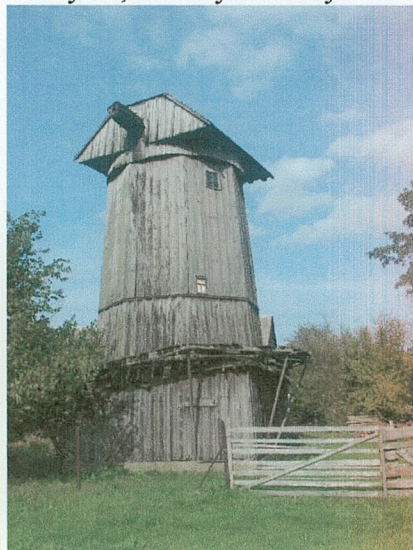
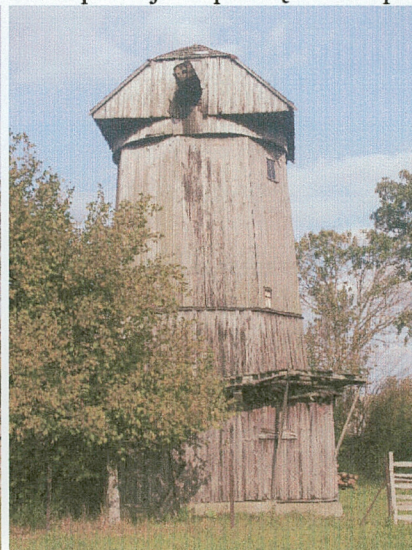
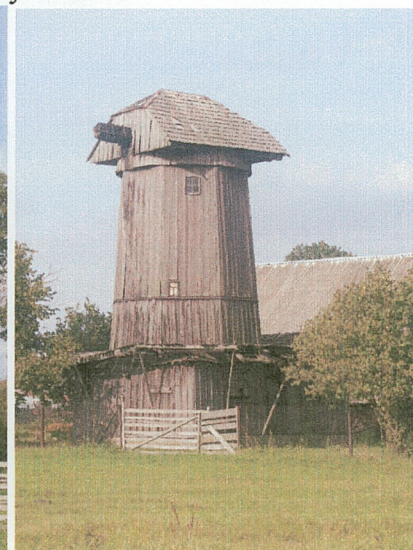
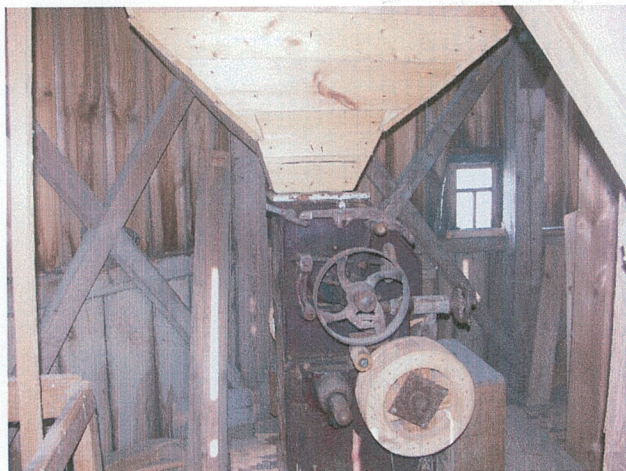
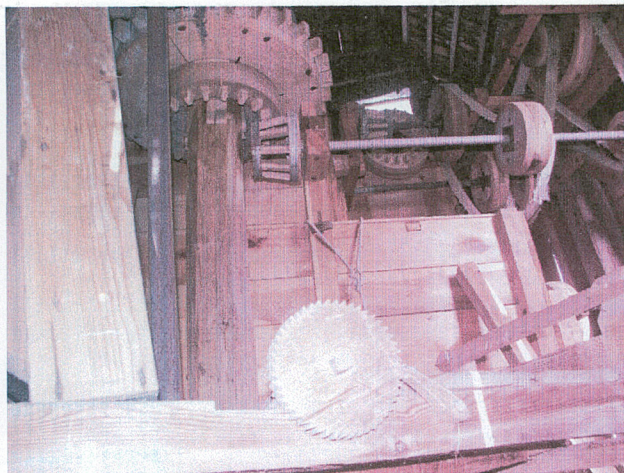
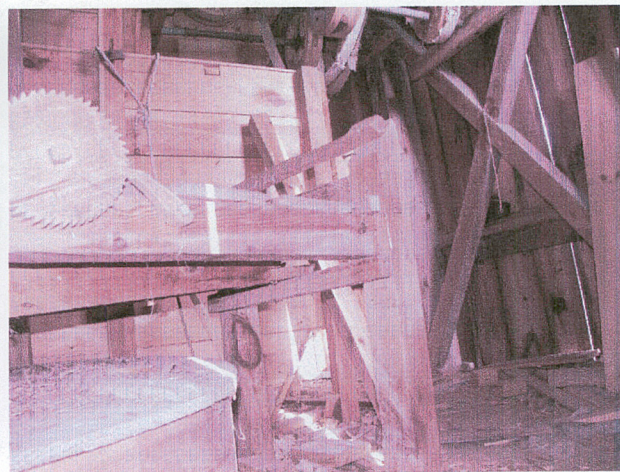
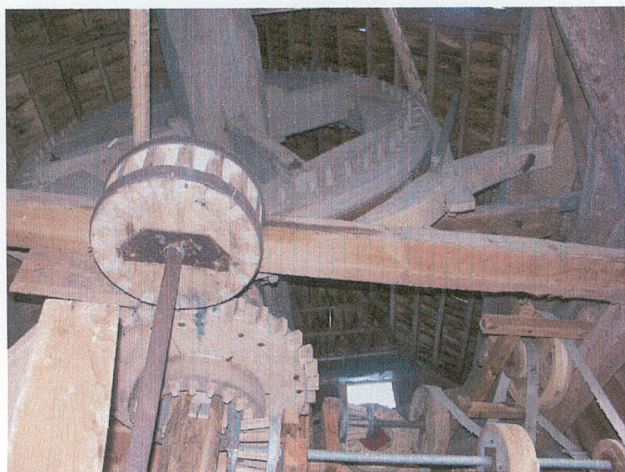
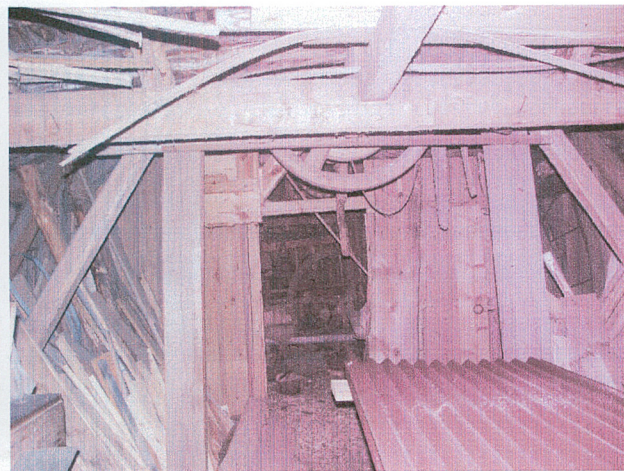
19. Stan zachowania: Obiekt zachowany dobrze, brak skrzydeł, nie użytkowany. Właściciel planuje naprawę dachu przybudówki.
