DOM MIESZKALNY, OB. BANK

SIEMIATYCZE

ul. Pałacowa Nr 16

3. Zawartość wkładki (nazwa obiektu lub materiału uzupełniającego)
Aktualizacja stanu zachowania obiektu, styczeń 2001.

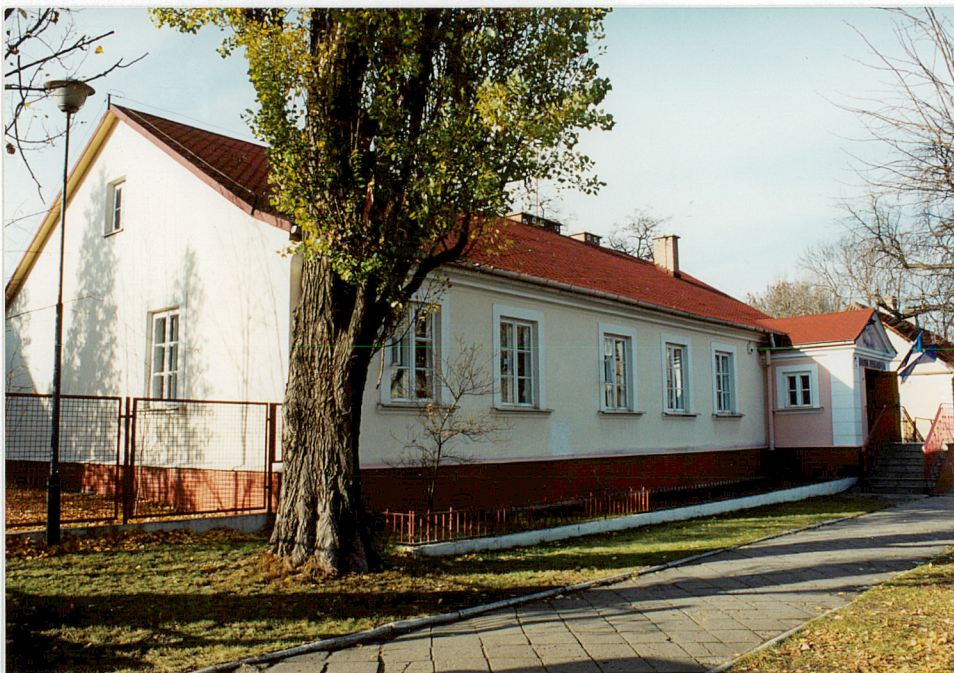
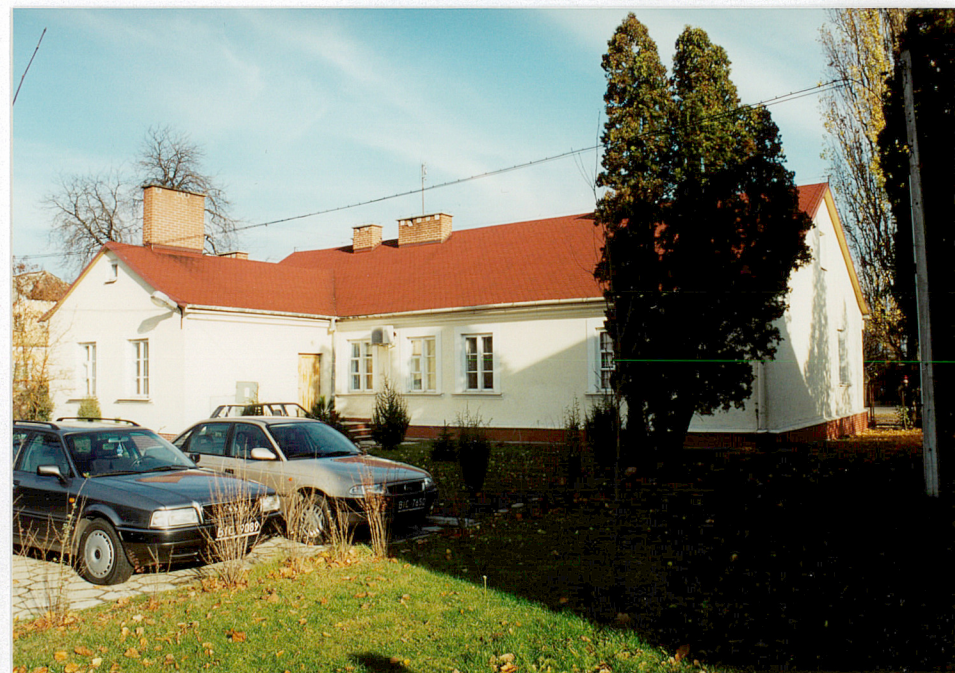
Obiekt w dobrym stanie technicznym, po remoncie generalnym i adaptacji na bank w 1992 roku. Fundament oblicowany okładziną cegłopodobną w dobrym stanie. Elewacje tynkowane gładko z zachowaniem wystroju architektonicznego (gzymsy, obramienia okienne) ze śladami pęknięć w tynku (na wszystkich elewacjach, w tym obramieniach okien). Dach pokryty dachówką bitumiczną dobrze zachowany. Obiekt posiada instalacje: c.o. gazowe, kanalizację, instalację elektryczną, odgromową i telefoniczną.
