STODOŁA

ul. Wąska nr 1

2 Czas powstania
1914 r.

3 Miejscowość
SIEMIATYCZE

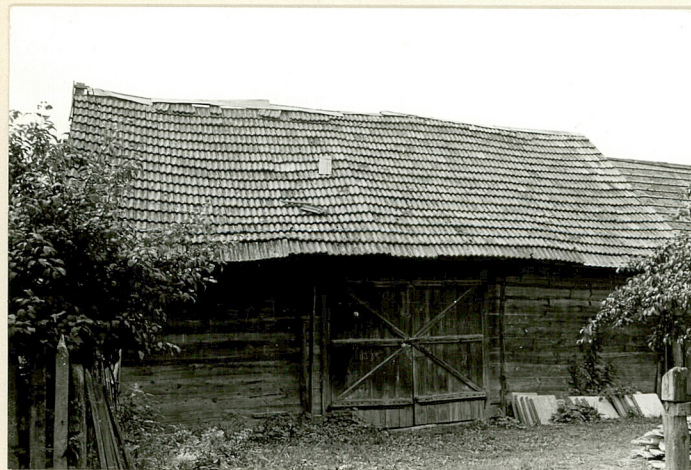
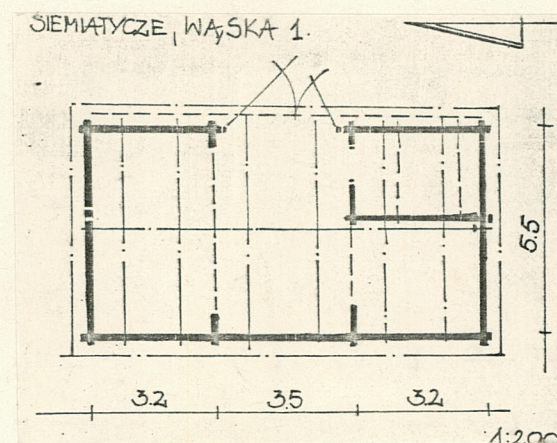
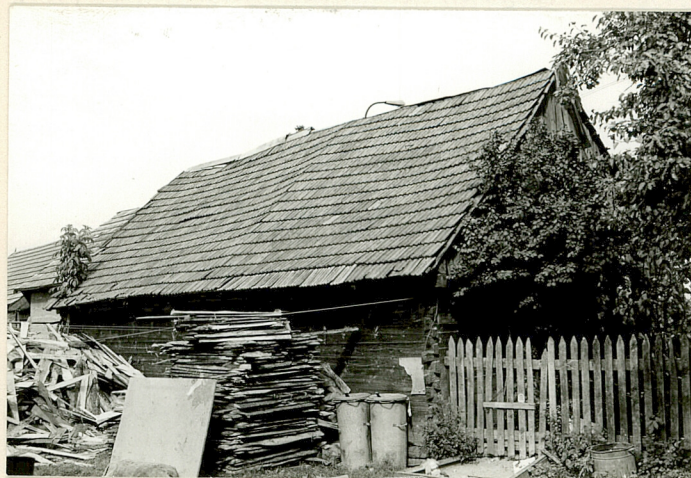
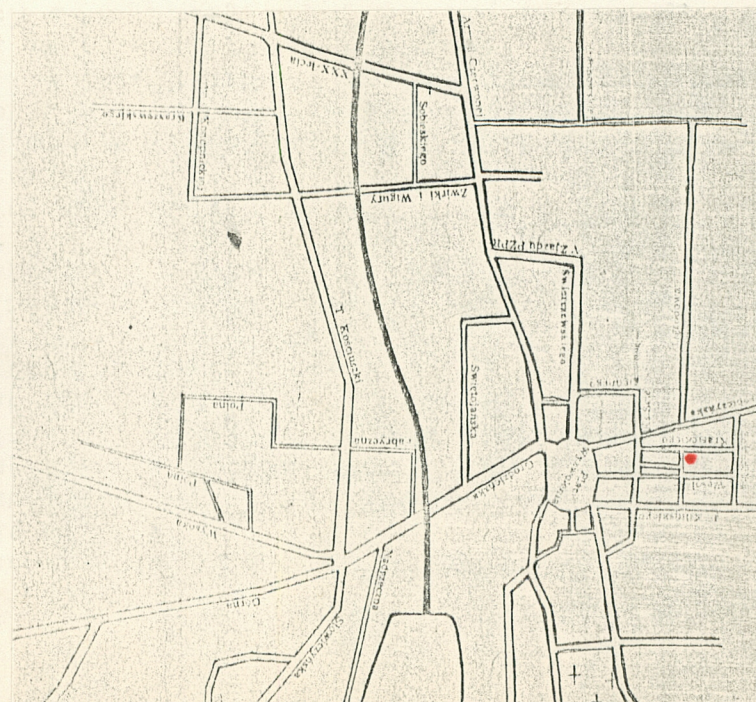
11 Zdjęcia rzut, przekrój, sytuacja, orientacja

Budynek drewniany, konstrukcji zrębowej, składający się z centralnie umieszczonego boiska oraz dwóch sasek. Zawiera również spichlerzyk, często występujący w stodołach na tym terenie. Dach dwuspadowy, kryty dachówką paloną; konstrukcji krokwiowo-płatwiowej.

Dach dwuspadowy kryty paloną dachówką, która uzupełniona jest miejscami dachówką cementową. Konstrukcja dachu krokwiowo-płatwiowa, krokwie opierają się na płatwi - nieco wysuniętej przed lico budynku. Szczyty szalowane pionowymi deskami na styk.

<p>14. Kubatura</p> <p>217,8 m³</p>	<p>15. Powierzchnia użytkowa</p> <p>54,45 m²</p>	<p>16. Przeznaczenie pierwotne</p> <p>funkcja gospodarcza/stodoła/</p>	<p>17. Użytkowanie obecne</p> <p>funkcja gosp. /stodoła/</p>
<p>18. Prace budowlane i konserwatorskie, ich przebieg i dokumentacja</p>		<p>19. stan zachowania (fundamenty, ściany zewnętrzne, ściany wewnętrzne, sklepienia, stropy, konstrukcje dachowe, pokrycie dachu, wyposażenie i instalacje)</p> <p>Budynek zachowany w niezbyt dobrym stanie. Uszkodzone łaty, pokrycie dachu zniszczone w ok. 30 %. Zrąb zniszczony w ok. 20%, dolne belki - zmurowane.</p>	
		<p>20. Najpilniejsze postulaty konserwatorskie</p> <p>Ze względów etnograficznych oraz walorów krajobrazowych budynek należy otoczyć opieką konserwatorską. Wymienić pokrycie dachu oraz zniszczone belki zrębu.</p>
