BUDYNEK MIESZKALNY przy ul. WESOŁA nr 22

Siemiatycze
ul. Wesoła nr 22

3. Zawartość wkładki (nazwa obiektu lub materiału uzupełniającego)
Fot. dodatkowe

Aktualizacja stanu zachowania obiektu, styczeń 2001.

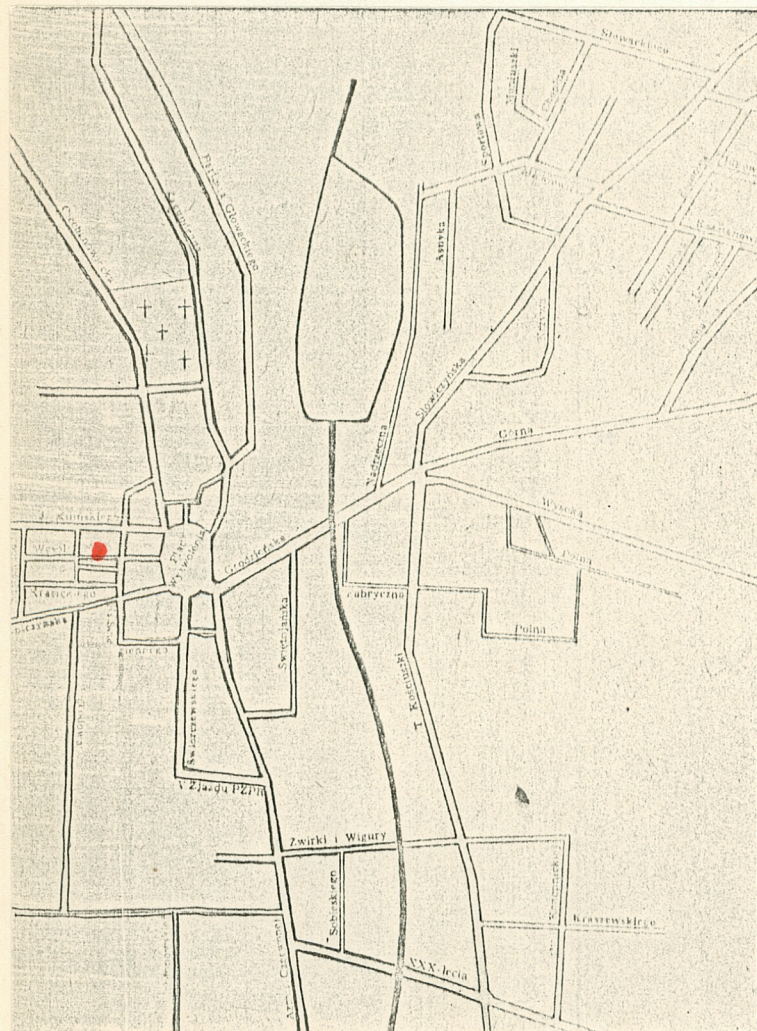
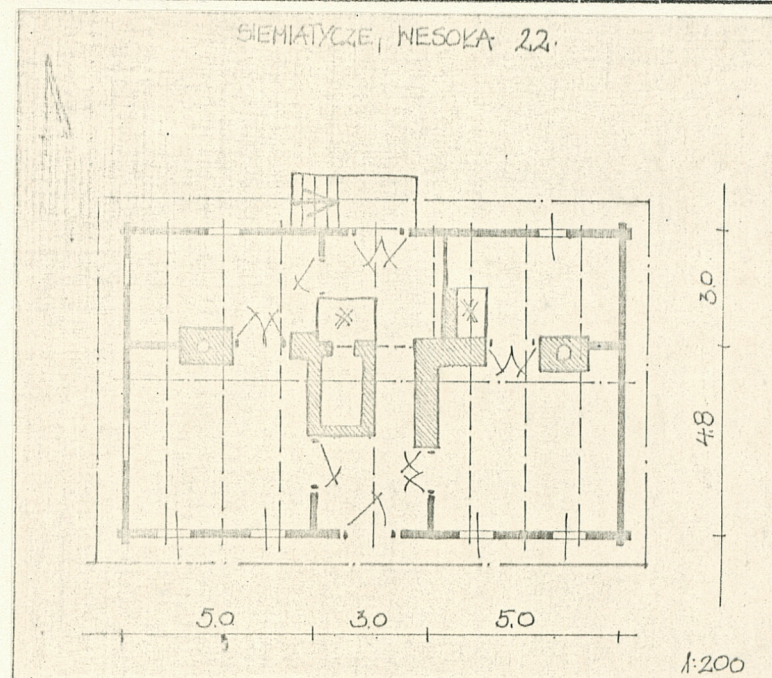
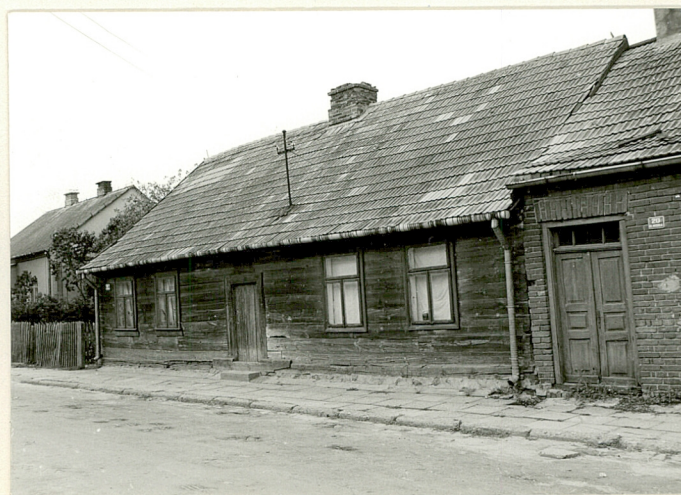
Obiekt wyeksploatowany, szczególnie zużyciu eksploatacyjnego uległy elementy zrębu ścian.

Obiekt jest przykładem typowego budynku dwurodzinnego, proponuje się wpisać do rejestru i objąć bieżącą opieką konserwatorską.

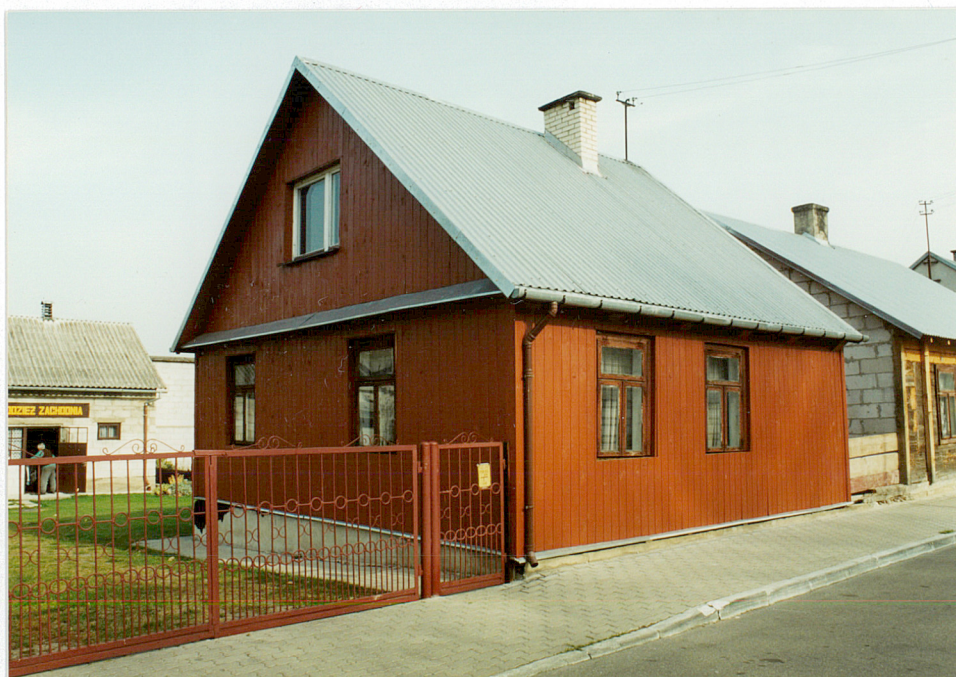
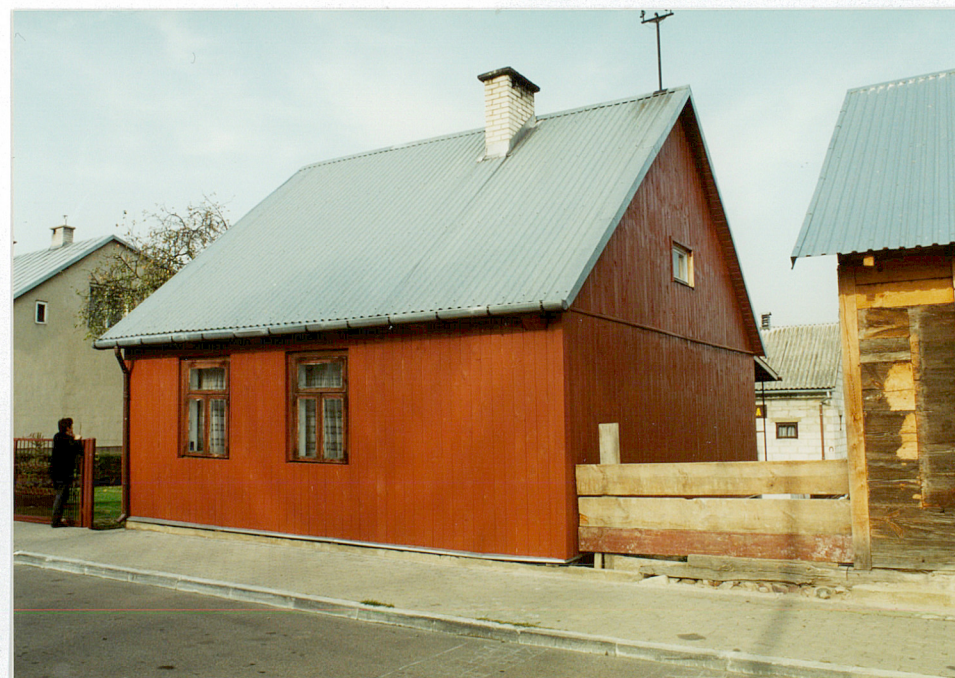
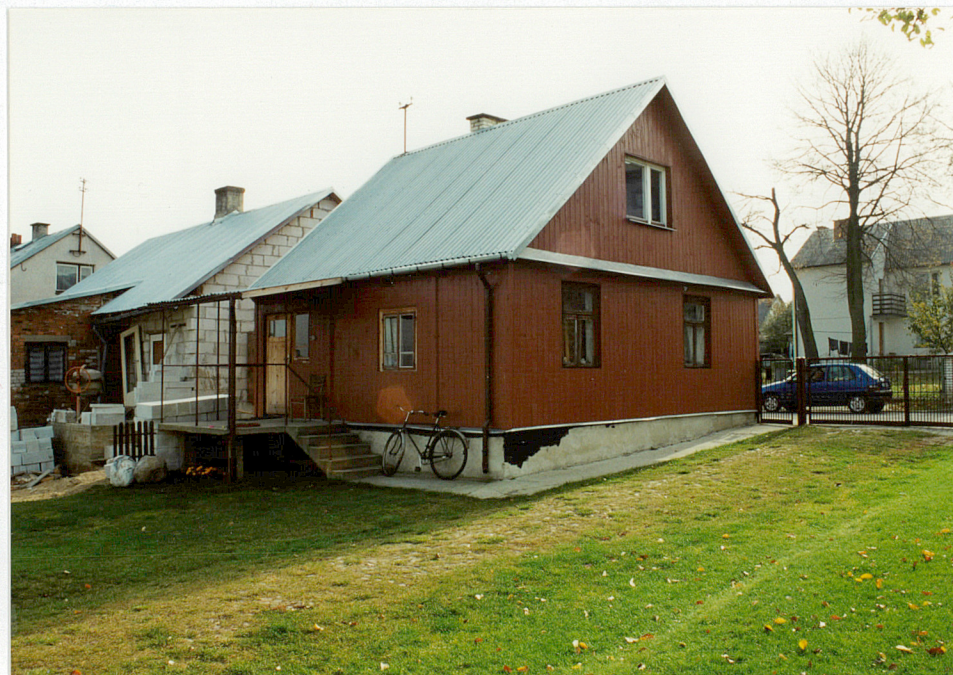
Budynek po gruntownym remoncie w 1999 roku, m.in. została rozebrana w ok. $\frac{1}{3}$ jego części wschodnia. Fundament obmurowany w dobrym stanie, zwieńczony niewielkim daszkiem krytym blachą. Ściany i szczyty szalowane pionowo deskami pomalowanymi na brązowo – czerwony kolor. Dach kryty blachą profilowaną (nowe rynny i komin). W szczycie zachodnim kryty blachą daszek okapowy i nowe duże okno. Ściana wschodnia bez okien (w szczycie małe okienko). Po remoncie i rozbiórce części wschodniej budynku nie ma już w obecnej jego ścianie frontowej drzwi, pary okien i drzwi w jej części wschodniej. Obiekt posiada instalację elektryczną.
