402/1 KOSCIOL P.W. BOZEGO CIAŁA

XIV/XV w.

MIELNIK

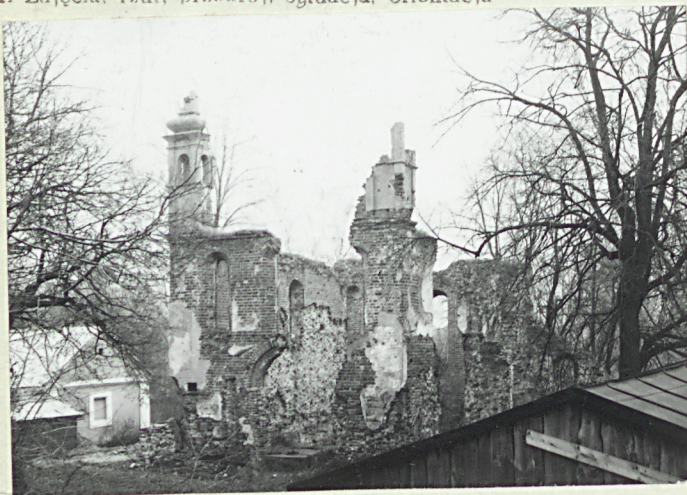
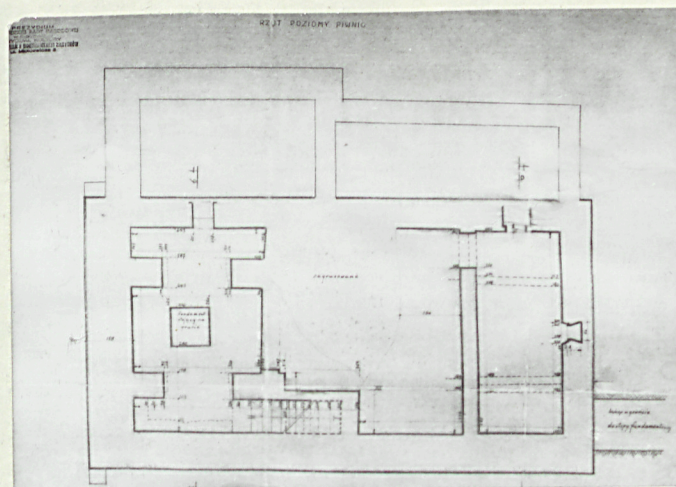
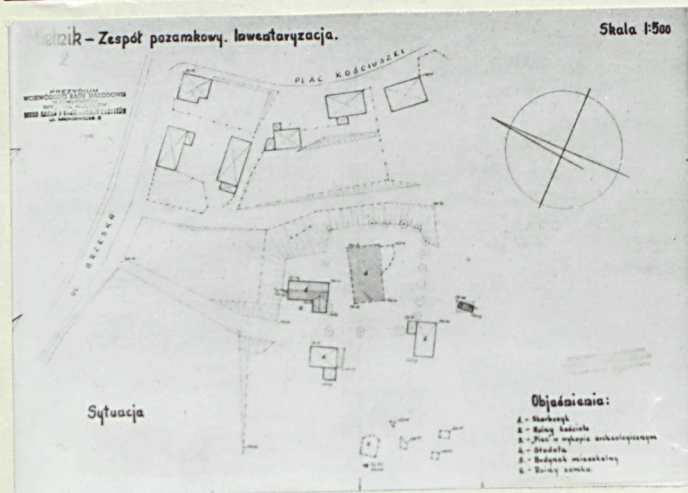
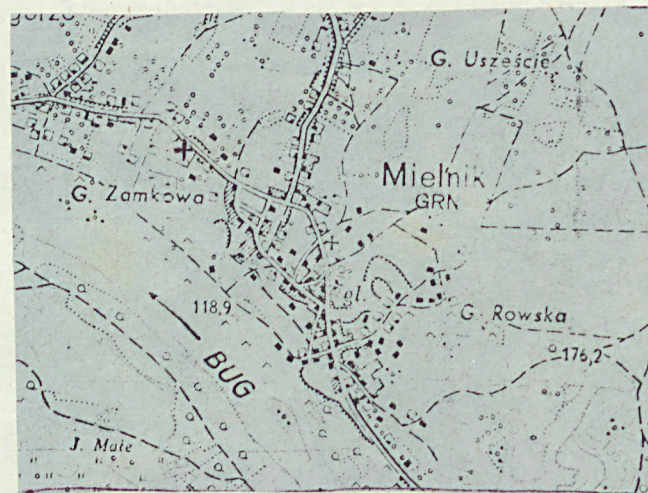
Bryła: budynek w formie ruiny z zachowanymi częściowo ścianami obwodowymi; od zachodu dawna elewacja frontowa z wyrwą pośrodku, zwieńczona wieżyczkami, z których płn. zachowana w 3/4 wysokości, płd. - w 1/3. W zakrystii zachowana tylko ściana wschodnia. Kościół podpiwniczony. Pod prezbiterium widoczne części krypty, część środkowa zagruzowana.

Ściany obwodowe: elewacja zachodnia/fasada: pierwotnie trójosiowa, dwukondygnacyjna. W kondygnacji pierwszej na osi środkowej portal /zachowane płn. ościeże/ i połowa łuku nadproża/. W kond. drugiej pierwotnie trzy otwory okienne, obustronnie rozglifione, zamknięte łukiem koszowym. Okno płn. zachowane w całości, okno

środkowe z zachowanym płn. ościeżem, okno płd. z zachowanym ościeżem płd. Nad nimi profilowany gzyms, w narożach dwie wieżyczki, w podstawie kwadratowe, tynkowane, dwustrefowe, w górnej części prześwity zamknięte półokrągło. Elewacja zachowana fragmentarycznie, z wyrwą w części środkowej. Ościeże portalu obmurowane, widoczny niewielki fragment piaskowca w miejscu płyty tympanonowej.

Elewacja północna: gładka z dwoma otworami okiennymi przemurowanymi /wypłaszczone rozglifienie/. Elewacja z rozległymi połaciami wybranej z lica cegły. Widoczne fragmenty tynku. Elewacja południowa: zachowana fragmentarycznie. W części zachodniej zamurowany okulus. Zamurowanie i okulus przeprute otworem okiennym, z którego zachowane tylko zachodnie ościeże. W części wschodniej fragment ściany wschodniej dawnej zakrystii z okienkiem zamkniętym półkoliście, oraz reliktywne zachowany niewielki fragment ściany zachodniej zakrystii. Widoczne stopnie wejści

i fragm. pach sklepiennych. Elewacja wschodnia: prezbiterium zamknięte prosto, z oknem na osi. Okno w formie wydłużonego prostokąta zamkniętego łukiem koszowym. W dolnej części okno rozglifione w górnej przebudowane. Poniżej głębokie pęknięcia. Od strony zewnętrznej cegła z lica wybrana do ok. 230 cm wys. Od strony wnętrza ściana prezbiterium zachowana do morony murów. W kondygnacji częściowo odsłoniętej krypty widoczne fragmenty, widoczne fragmenty sklepienia, na osi wąskie okienka, po bokach dwie prostokątne nisze zamknięte trójkątnie, o licowanej powierzchni z zatartymi spoinami. Analogiczne nisze o tynkowanej powierzchni wewnętrznej - wyżej.

Budowla w stanie ruiny o daleko posuniętym stopniu destrukcji. Piwnice w 3/4 zagruzowane. W części zach. piwnica w stanie dobrym z zachowanymi sklepieniami. Pozostałe sklepienia zawalone, w części prezbiterialnej widoczne fragmenty pach sklepiennych. Sciana fundamentowa od strony płn. i wsch. w odsłoniętych fragm. ze spękaniami, głównie na przedłużeniu osi okiennych. Ściany zewnętrzne: ściana wschodnia spękana, ze znacznym odchyleniem od pionu, poniżej okna na jego przedłużeniu głęboka szpara. Sciana południowa zachowana w niewielkich fragmentach przy narożnikach. Sciana frontowa - środkowa jej partia nie istnieje. Cegła skorodowana, korona murów porośnięta roślinami zielonymi. Lico wszystkich ścian z ogromnymi połaciami wybranej cegły.

- w trybie pilnym opracować ekspertyzę konstrukcyjną, projekt zabezpieczenia ruin i przeprowadzić jego realizację
- należy bezwzględnie wykonać szczegółową inwentaryzację architektoniczno-konserwatorską obiektu.
- postuluje się przeprowadzenie szczegółowych badań architektonicznych i archeologicznych.

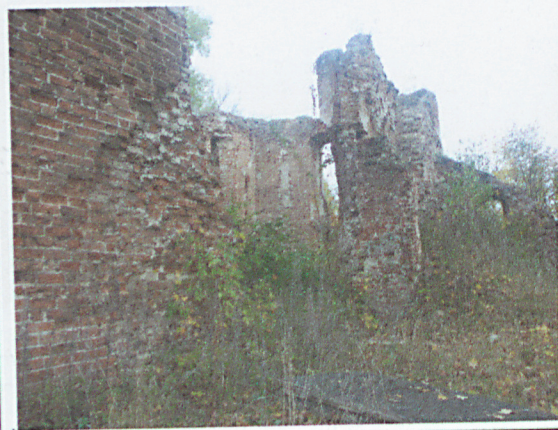
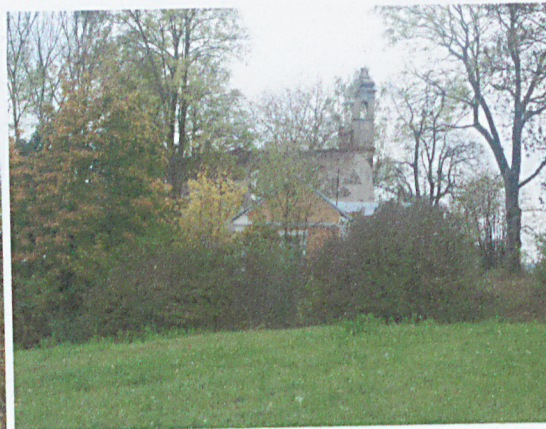
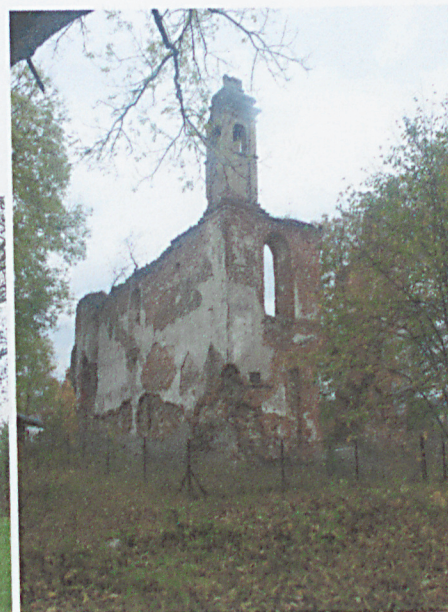
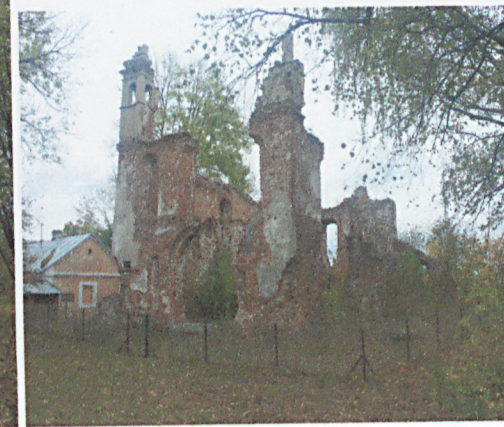
19. Stan zachowania: Budowla w stanie ruiny.

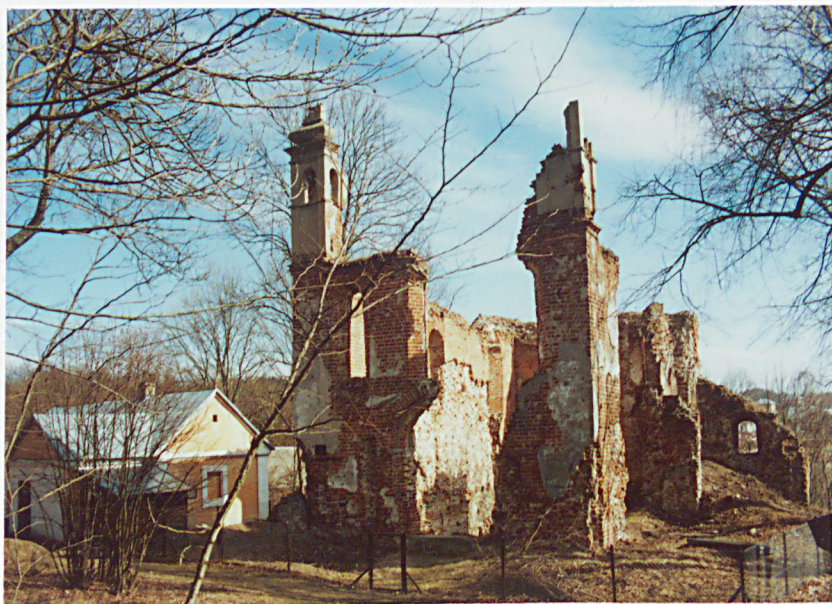
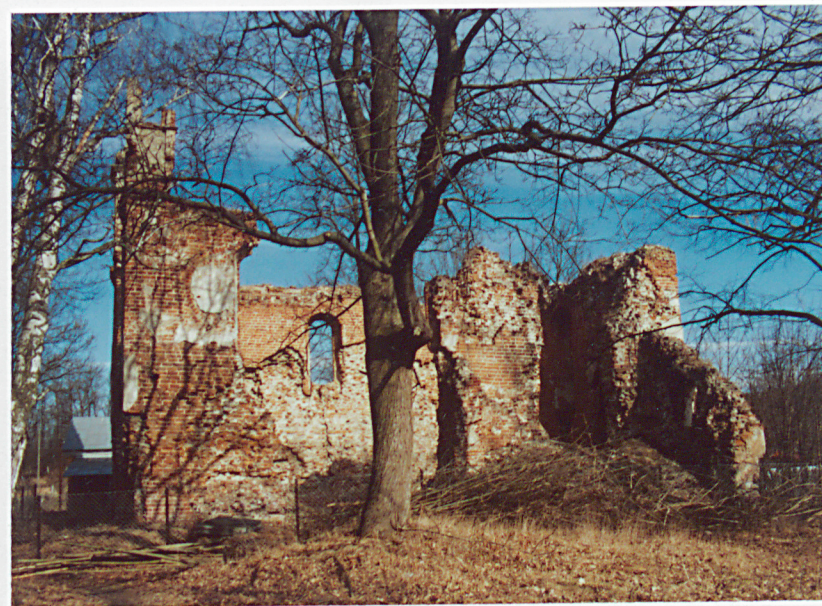
Obiekt w bardzo złym stanie zachowania, w formie ruiny . Zachowana ściana wschodnia i północna oraz fragmentarycznie południowa i zachodnia (fasada). Ściana wschodnia pęknięta i ze znaczną wyrwą na osi okna, odchylona od pionu. Ściana północna w b. złym stanie zachowania – głębokie szczeliny na osi okien (poniżej okna wschodniego znaczna wyrwa w murze) i głęboka szczelina biegnąca przez całą wysokość muru przy krawędzi wschodniej. Ściana południowa zachowana fragmentarycznie w części wschodniej i zachodniej (w części wschodniej zachowana częściowo wschodnia ściana z otworem okiennym dawnej zakrystii i niewielki fragment jej ściany zachodniej; w części zachodniej zamurowany okulus z otworem okiennym w jego wschodnim fragmencie z zachowanym ościeżem zachodnim). Ściana zachodnia (fasada) zachowana w części północnej i fragmentarycznie południowej, z ogromną wyrwą na osi środkowej (zachowane północne ościeże i fragment łuku nadroża w portalu, okno północne, północne ościeże okna środkowego i południowe otworu okiennego południowego oraz w $\frac{3}{4}$ wieżyczka północna wieńcząca fasadę; wieżyczka południowa zachowana fragmentarycznie). Wnętrze obiektu zagruzowane i zasypane piaskiem (w północno – zachodnim narożu piwnica zagruzowana w ponad 50%, w południowo – zachodnim niemal całkowicie). Obiekt wymaga natychmiastowego zabezpieczenia, grozi zawalenie się ścian, gł.północnej.
