1. Obiekt zabytkowy

RUINY KOŚCIOŁA pw. św. Trójcy

MIELNIK

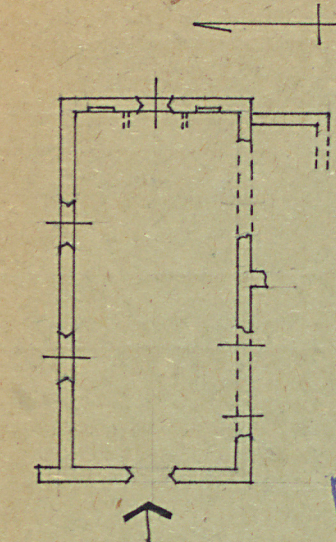
1:400
h=11.2m.

Mury z cegły w układzie wendyjskim. W dolnej partii od wst. użyty kamień. Prostopadły zachowane ściany po. j. wst. Porokreślenie unkadane. W foradnie pismotnie try obwory okienne, ramkigte półkoliste i półkolisty portel. W zięznie- nia przedu na nawiach do- dowane wieżyczki, opilekowane na nawiach. Ofem ramkigte półkoliste, dostronnie ryh- none.

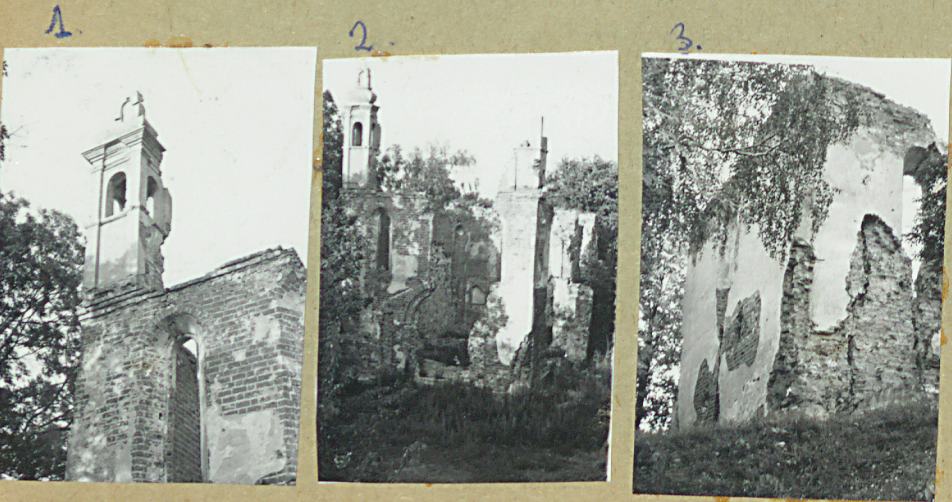
1.
2.
3.
Fot. D. Galicki 1964

ruina niezabezpieczona
