W I A T R A K holenderski

S Z A C I Ł Ó W K A

Wiatrak holenderski

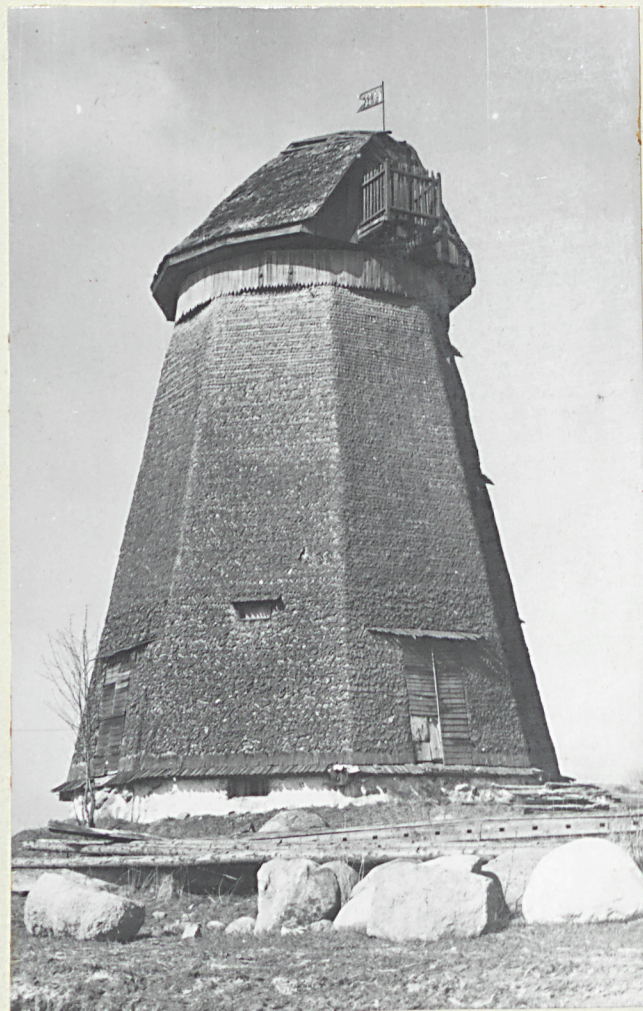
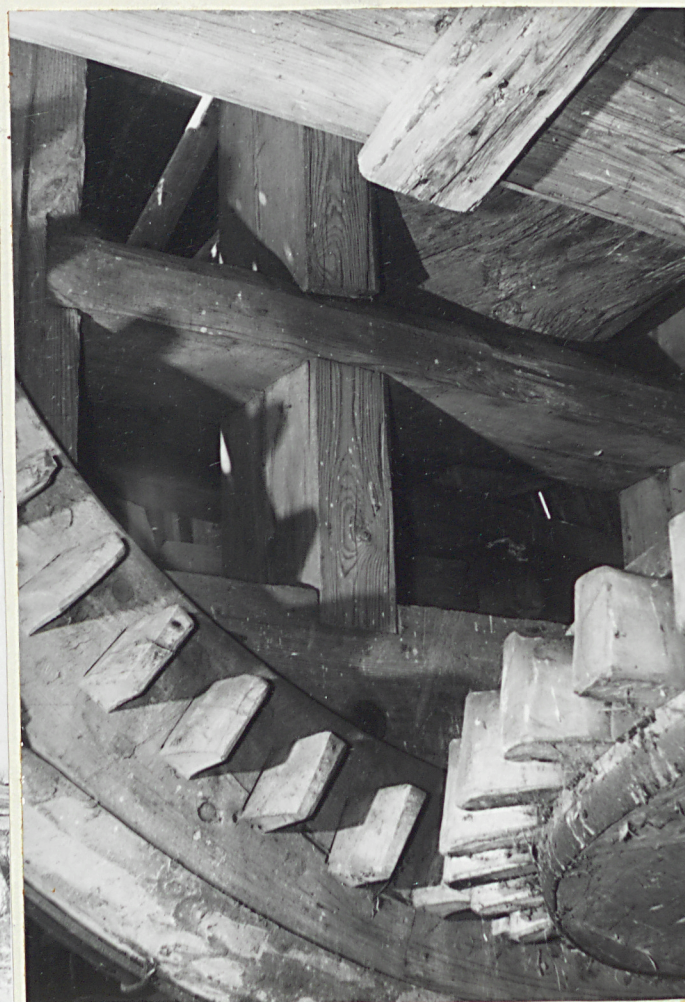
11. Zdjęcia, plan sytuacyjny, rzuty

Konstrukтором i budowniczym obiektu był Kazimierz Bartulewicz. Budowa wiatraka trwała od 1932 do 1937 roku. Obiekt pracował nieprzerwanie do 1948r. Obecnie stoi nieczynny z uszkodzonym dachem, bez skrzydeł i zdekompletowanymi urządzeniami przemiałowymi.

Fundament i konstrukcja ścian znajdują się w dobrym stanie. Duże ubytki występują w pokryciu dachowym, co jest przyczyną przecieków i gnicia stropów oraz wewnętrznych mechanizmów. Wiatrak posiada zdemontowane w 1950r mechanizmy przemiału zboża. W obiekcie można znaleźć jedynie pytel, kamienie młyńskie i cywie. Pozostał również mechanizm /niekompletny/ obrotu czapy. Wiatrak posiada obcięty wał skrzydłowy oraz obok obiektu resztki skrzydeł.

Zabezpieczyć pokrycie dachu. Jest to jeden z najpiękniejszych obiektów na Białostocczyźnie i wart jest zabiegów konserwatorskich.
